Uppföljning av kulturhistoriskt värdefulla ekonomibyggnader i Kronobergs län

inom miljömålet
Ett rikt odlingslandskap

Metodstudie och slutredovisning

ISSN: 1103-8209, meddelande: 2006:04

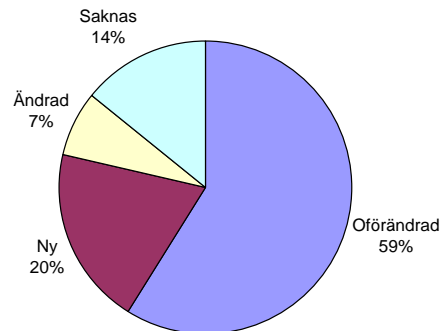
Fig1: Förändring av status för ekonomibyggnader på landsbygden i Kronobergs län vid jämförelse av ekonomisk karta från 1940-50-talet och dagens karta.

Diagrammet i figur 1 visar att det bland annat är fler byggnader som har tillkommit "Ny" än som "Saknas".

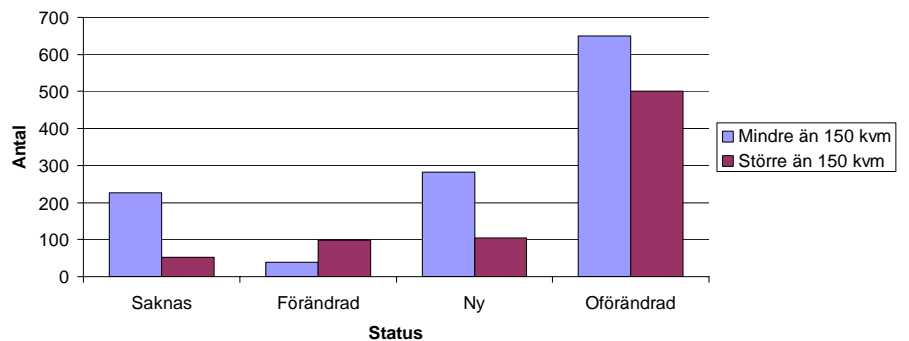
Fig. 2: Antal byggnader som är större respektive mindre än 150 kvm och deras status.

Det är ett större antal byggnader som har byggts än som saknas. Det är fler mindre byggnader än större byggnader som saknas liksom har byggts. Det är i större utsträckning de större byggnaderna som har ändrats.

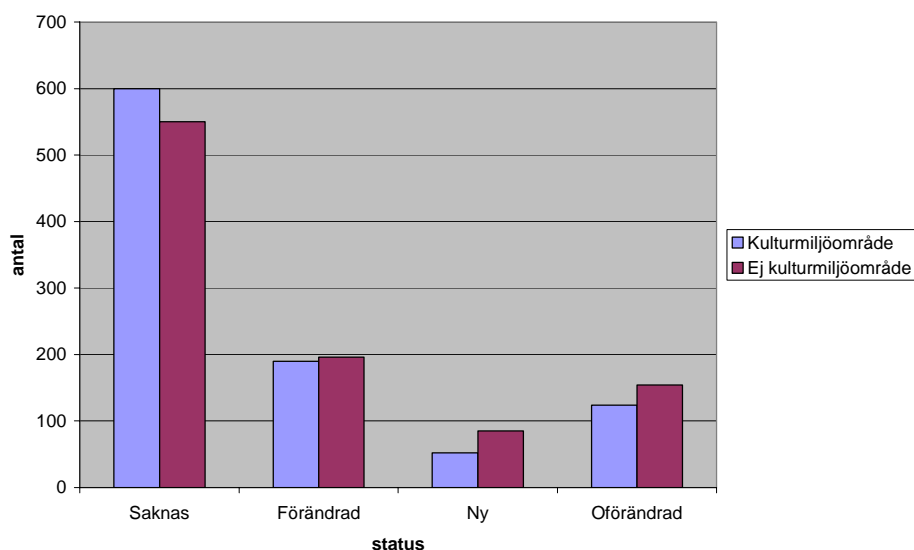
Fig. 5: Skillnaden mellan områden som är uppmärksammade i länets kulturmiljöprogram och områden som ligger utanför.

Skillnaderna mellan områden i resp. utanför länets kulturmiljöprogram är marginell. Det är lite fler byggnader som har tillkommit inom områden som inte är kulturmiljöområden liksom det är något fler byggnader som saknas inom kulturmiljöområdena.

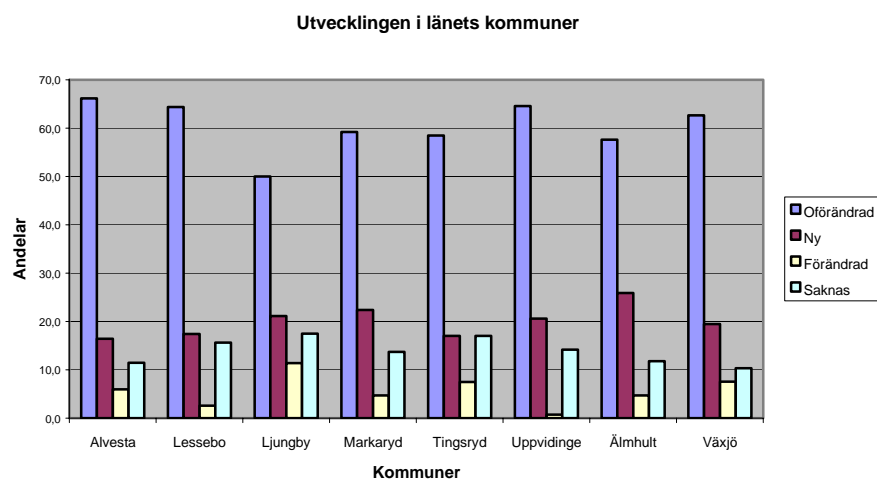
Fig. 6: Procentuell andel av undersökta byggnader i varje kommun av resp. andel.

När det gäller förändringar i utvecklingen inom de olika kommunerna så kan man t ex jämföra Ljungby kommun med Uppvidinge. I Ljungby kommun är det en förhållandevis stor andel förändrade byggnader medan det i Uppvidinge kommun är väldigt få. Detta beror på att det i Ljungby kommun finns mellanbyggsområden medan det i Uppvidinge endast är skogsbyggsområden.
