# Trädvårdsplan för naturminnen

Västra Götalands län

Rapportnr: 2011:09

Författare: Vikki Bengtsson och Mattias Lindholm, Pro Natura

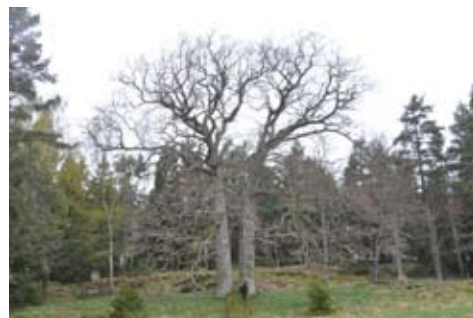
Foto av trädet mot NV.

**Skador:** ♦ Blixtnedslag.

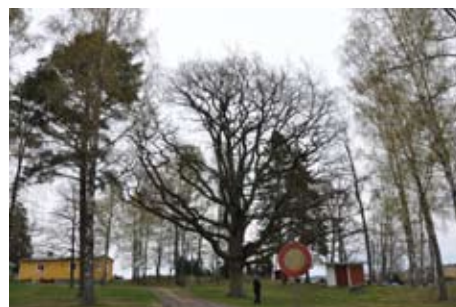
Foto av trädet mot Ö.

**Skador:** ♦ Gräsklippning, stam- och rotskador, stig.

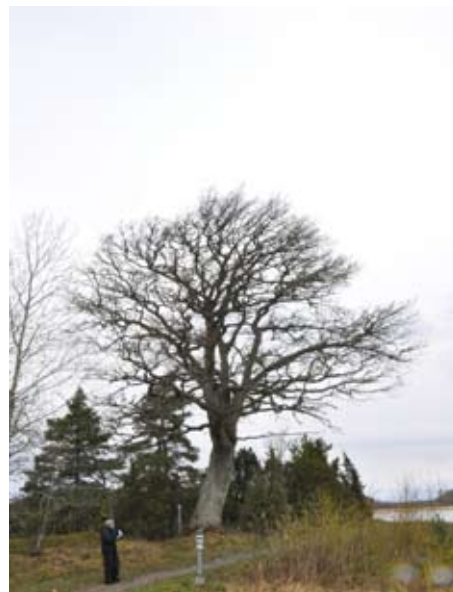
Foto av trädet mot N.

**Skador:** ♦ Stig intill

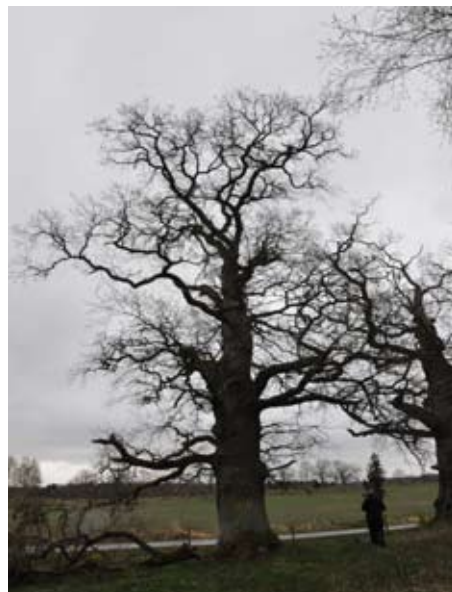
Foto av trädet mot NÖ.

**Skador:** ♦ Gammalt spår av djurnag på stammen och rotskador.

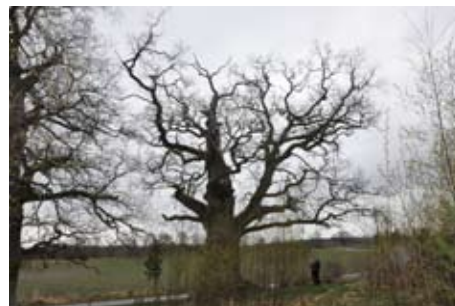
Foto av trädet mot SÖ.

**Skador:** ♦ Gammalt spår av djurnag på stammen, väg, dike.

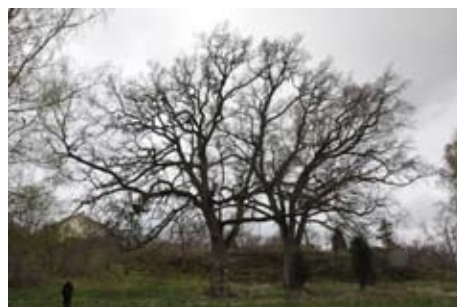
Foto av trädet mot NV.

**Skador:** ♦ Gammalt spår av djurnag på stammen.

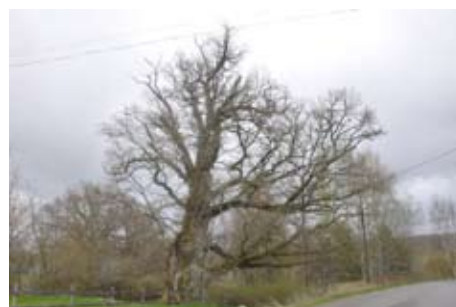
Foto av trädet mot Ö.

**Skador:** ♦ Rotskador ev från gräsklippning.

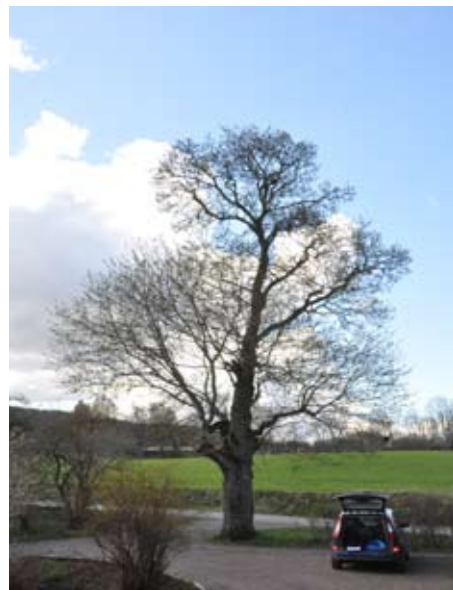
Foto av trädet mot S.

**Skador:** ♦ Stamskador från påkörning, väg, avverkning.

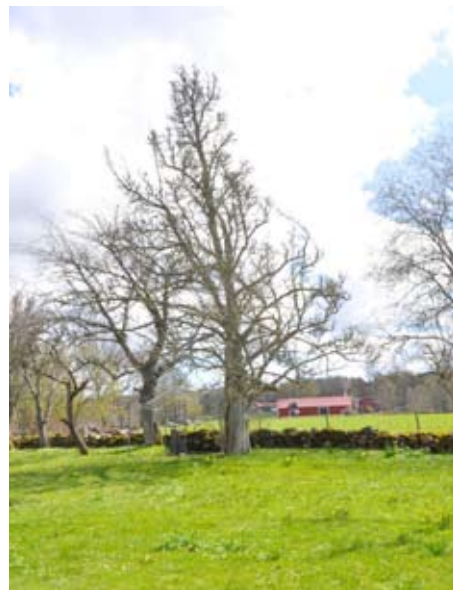
Foto av trädet mot Ö.

**Skador:** ♦ Stormskada.

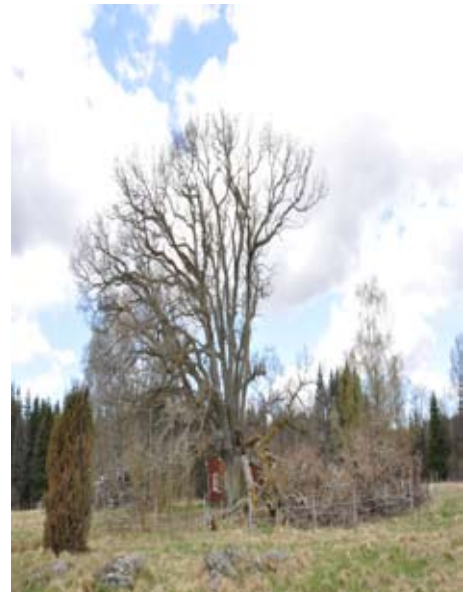
Foto av trädet mot N.

**Skador:** ♦ Dike

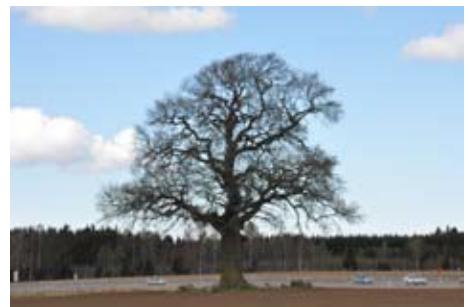
Foto av trädet mot NV.

**Skador:** ♦ Plöjning, belysning som har grävts ner.

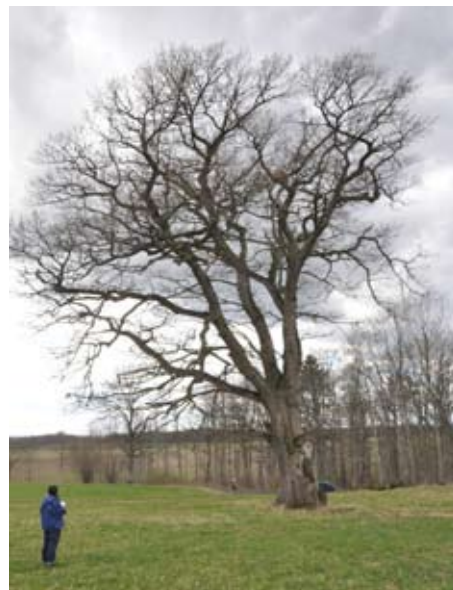
Foto av trädet mot V.

**Skador:** ♦ Påkörning förmodligen i samband med plöjning och ev rotskador,

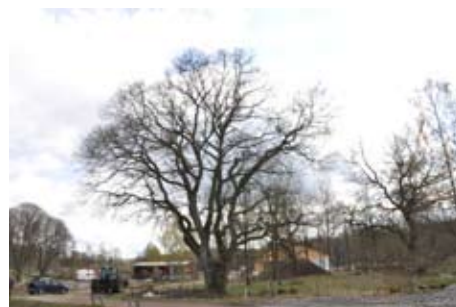
Foto av trädet mot S.

**Skador:** ♦ Väg intill.

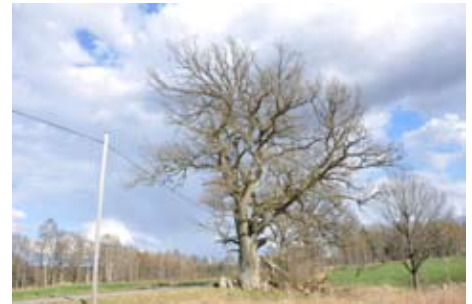
Foto av trädet mot Ö.

**Skador:** ♦ Gamla plöjningsskador vid rötterna, väg intill.

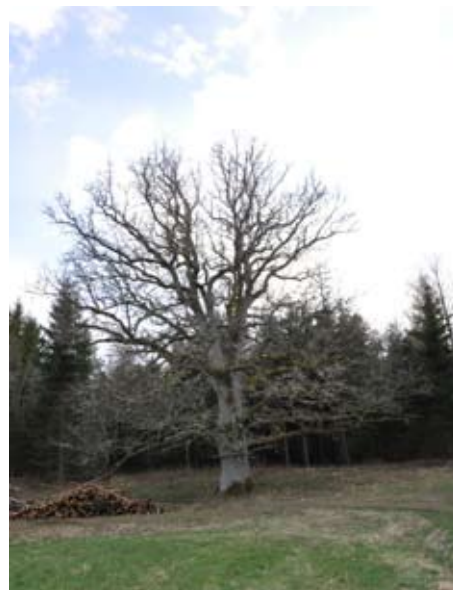
Foto av trädet mot SV.

**Skador:** ♦ Körväg.

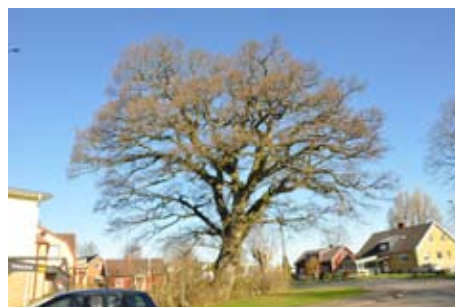
Foto av trädet mot NV.

**Skador:** ♦ Rotskador och stor stamskada.

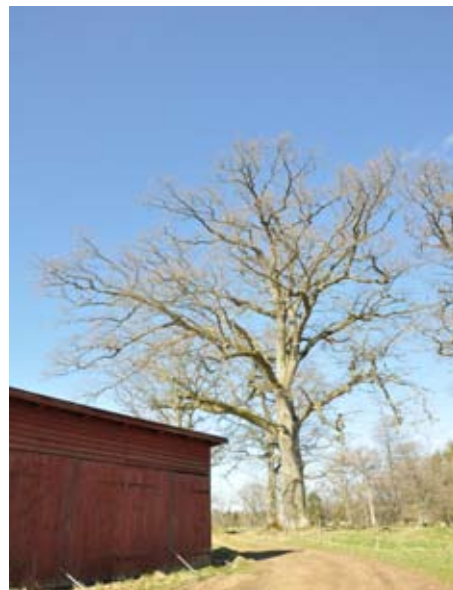
Foto av trädet mot V.

**Skador:** ♦ Finns skador från djurtramp runt basen och rötterna, men stammen är nu inhägnad.

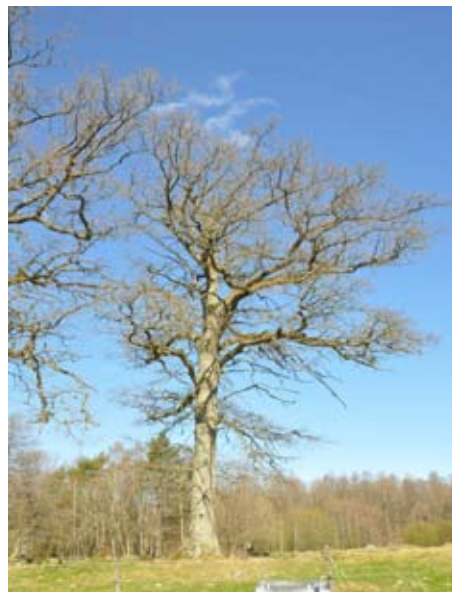
Foto av trädet mot NV.

**Skador:** ♦ Finns skador från djurtramp runt basen och rötterna, men stammen är nu inhägnad.

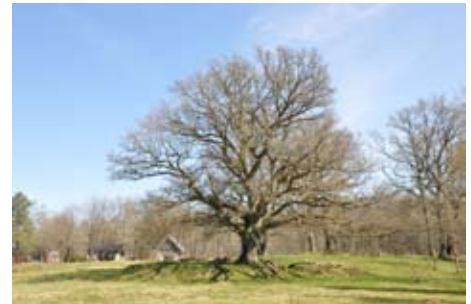
Foto av trädet mot Ö.

**Skador:** ♦ Skador från djur runt basen.

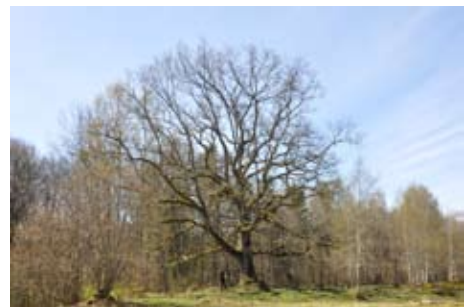
Foto av trädet mot S.

**Skador:** ♦ Lite gamla stamskador från djur.

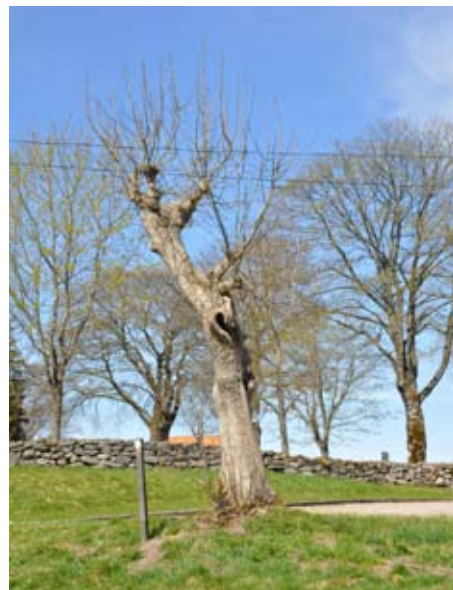
Foto av trädet mot N.

**Skador:** ♦ Väg, parkeringsplats.

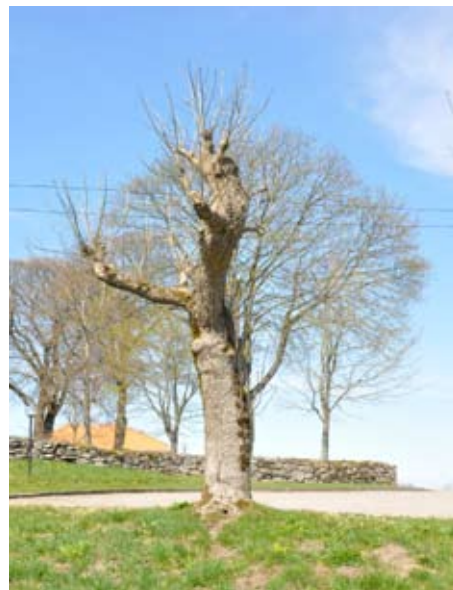
Foto av trädet mot N.

**Skador:** ♦ Väg, parkeringsplats.

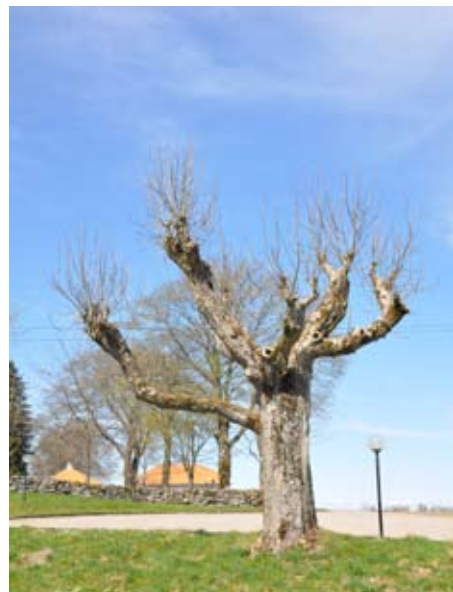
Foto av trädet mot N.

**Skador:** ♦ Väg, parkeringsplats.

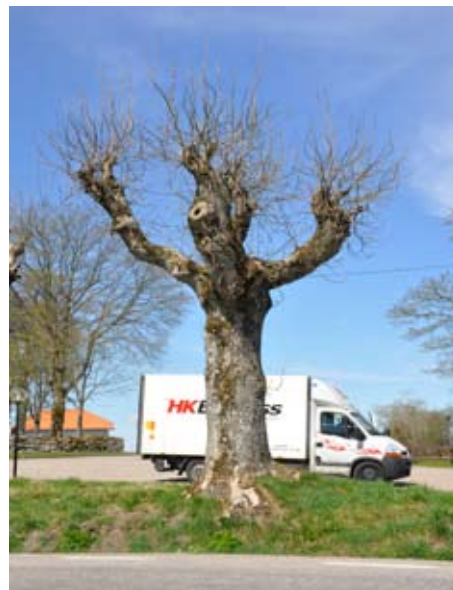
Foto av trädet mot N.

**Skador:** ♦ Väg, parkeringsplats, dike, stam- och rotskador.

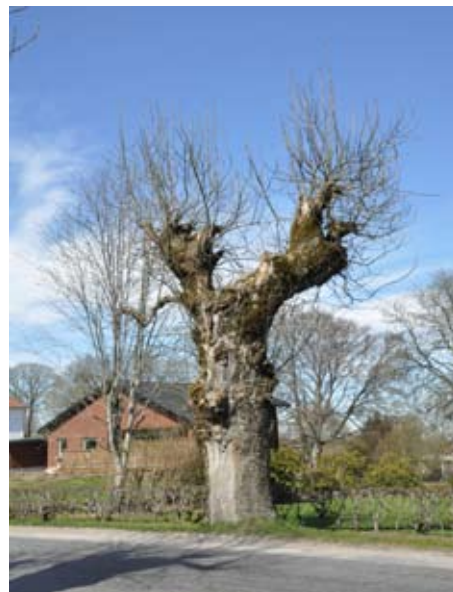
Foto av trädet mot N.

**Skador:** ♦ Väg, stam- och rotskador från påkörning. Grävt i trädgården.

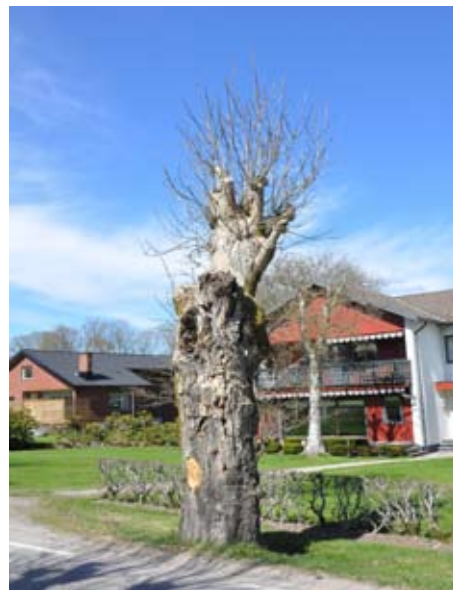
Foto av trädet mot N.

**Skador:** ♦ Väg, stam- och rotskador från påkörning. Grävt i trädgården.

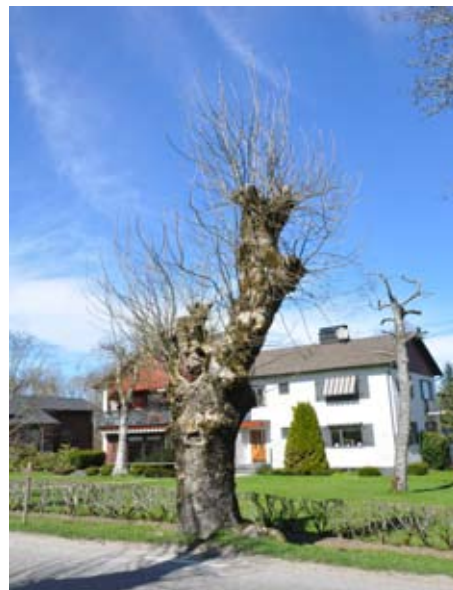
Foto av trädet mot N.

**Skador:** ♦ Väg, stam- och rotskador från påkörning. Grävt i trädgården.

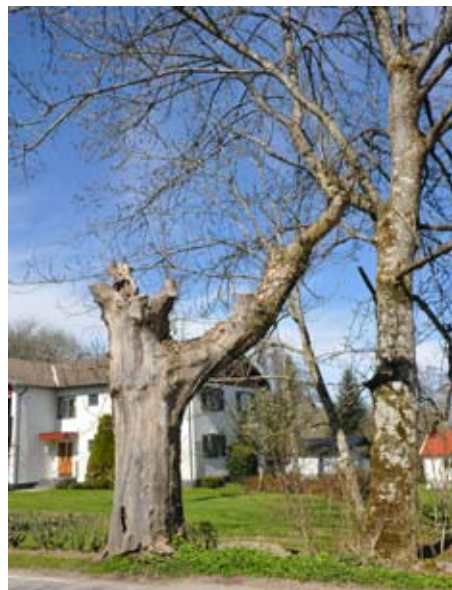
Foto av trädet mot N.

**Skador:** ♦ Väg, stam- och rotskador från påkörning.

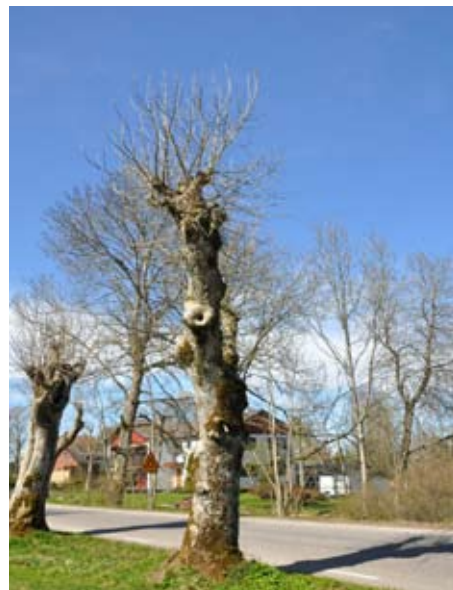
Foto av trädet mot N.

**Skador:** ♦ Väg, stam- och rotskador från påkörning och cykelbana.

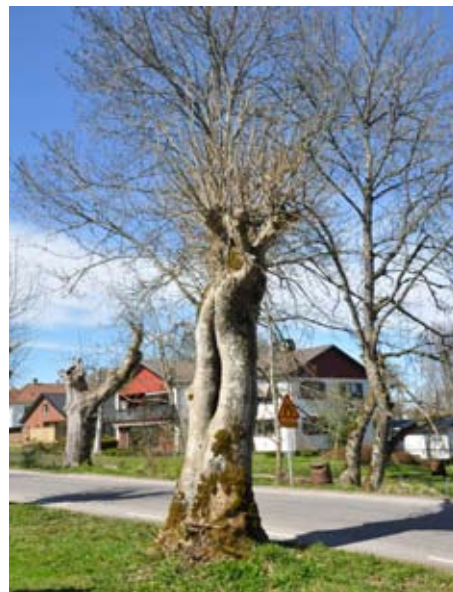
Foto av trädet mot N.

**Skador:** ♦ Väg, stam- och rotskador från påkörning och cykelbana.

**Tidigare åtgärder:** ♦ Hård beskärning och sedan hamling.

- ♦ OBS! Det är viktigt att alla tidigare åtgärder utvärderas innan ny åtgärd vidtas.
- ♦ Väldigt frisk och vital ask men med mycket livskraft. Stammen är öppen och helt ihålig. Kontrollera ev askskottsjuka.

1. Lämna skott på stammen och basen där det inte växer ut i vägen eller cykelbanan.

2. Om trädet inte har askskottsjuka hamla vart 6:e år (2014 osv).

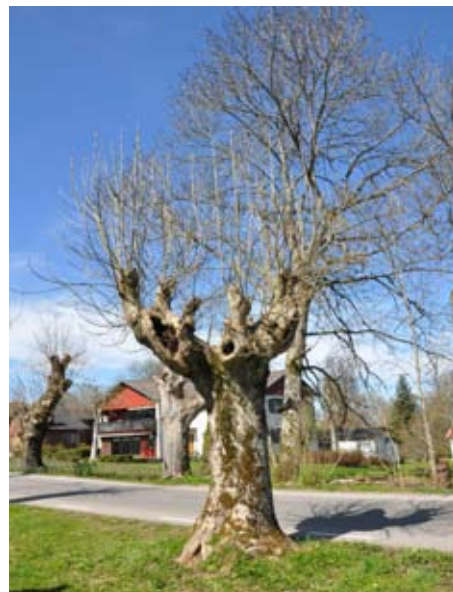
Foto av trädet mot N.

**Vitalitet:** ♦ Mindre än 25 % av den ursprungliga kronan finns kvar.  
♦ 80 % av den befintliga kronan består av levande grenverk.  
♦ Trädet skjuter skott från basen, stammen och kronan.  
♦ Förmåga till övervallning bedöms vara väldigt bra.

**Skador:** ♦ Väg, stam- och rotskador från påkörning och cykelbana.

**Tidigare åtgärder:** ♦ Hård beskärning och sedan hamling.

- ♦ OBS! Det är viktigt att alla tidigare åtgärder utvärderas innan ny åtgärd vidtas.
- ♦ Helt ihållig ask med hål i kronan och mycket mulm kvar. Väldigt vitalt träd med god övervallningsförmåga.

1. Lämna skott på stammen och basen där det inte växer ut i vägen eller cykelbanan.

2. Om trädet inte har askskottsjuka hamla vart 6:e år (2014 osv).

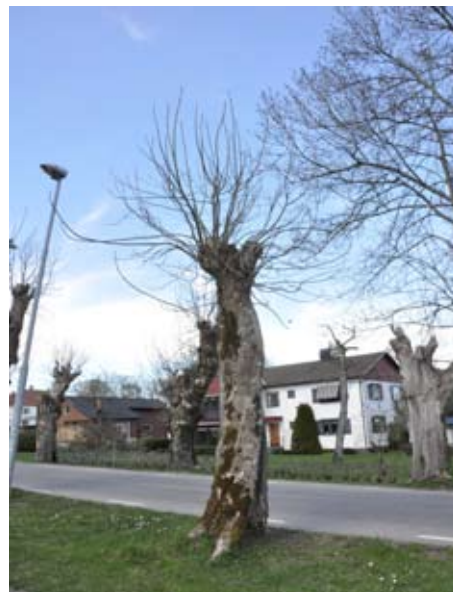
Foto av trädet mot N.

**Skador:** ♦ Väg, parkeringsplats.

**Tidigare åtgärder:** ♦ Hård beskärning och sedan hamling.

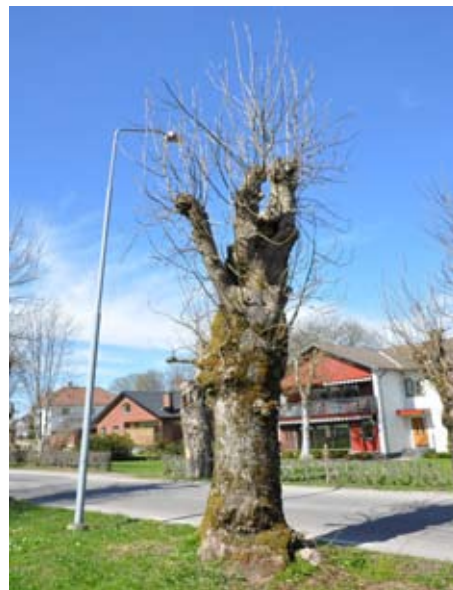
Foto av trädet mot N.

**Skador:** ♦ Väg, parkeringsplats.

**Tidigare åtgärder:** ♦ Hård beskärning och sedan hamling.

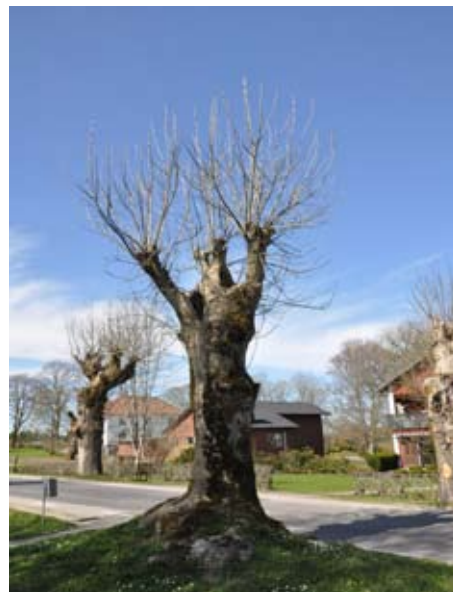
Foto av trädet mot N.

**Skador:** ♦ Väg, parkeringsplats.

**Tidigare åtgärder:** ♦ Hård beskärning och sedan hamling.

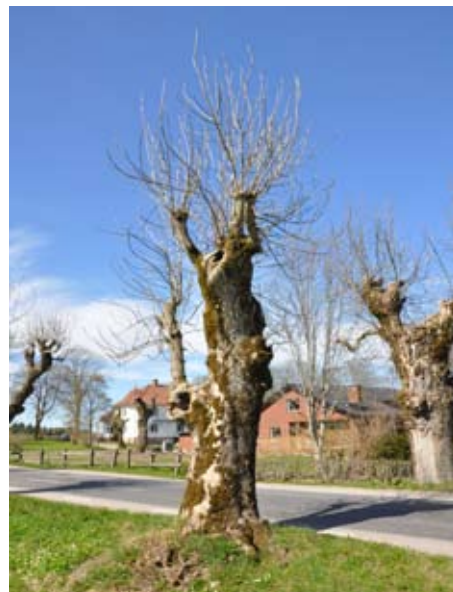
Foto av trädet mot N.

**Skador:** ♦ Väg, stam- och rotskador från påkörning och cykelbana.

**Tidigare åtgärder:** ♦ Hård beskärning och sedan hamling.

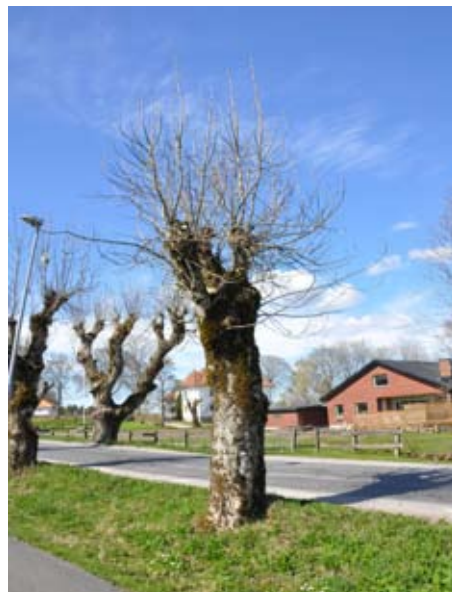
Foto av trädet mot N.

**Skador:** ♦ Väg, parkeringsplats.

**Tidigare åtgärder:** ♦ Hård beskärning och sedan hamling.

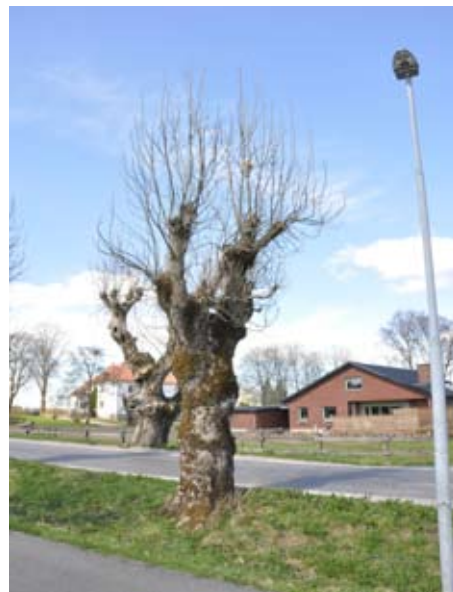
Foto av trädet mot N.

**Skador:** ♦ Väg, parkeringsplats.

**Tidigare åtgärder:** ♦ Hård beskärning och sedan hamling.

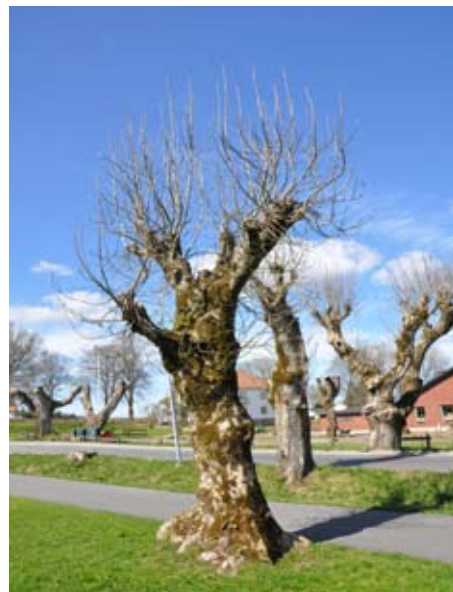
Foto av trädet mot N.

**Skador:** ♦ Väg, parkeringsplats.

**Tidigare åtgärder:** ♦ Hård beskärning och sedan hamling.

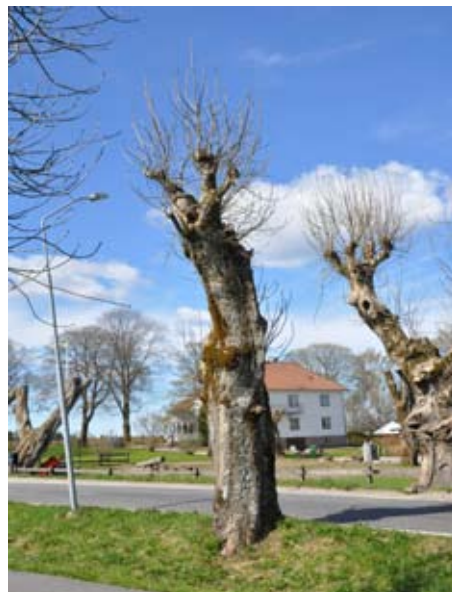
Foto av trädet mot N.

**Skador:** ♦ Väg, parkeringsplats.

**Tidigare åtgärder:** ♦ Hård beskärning och sedan hamling.

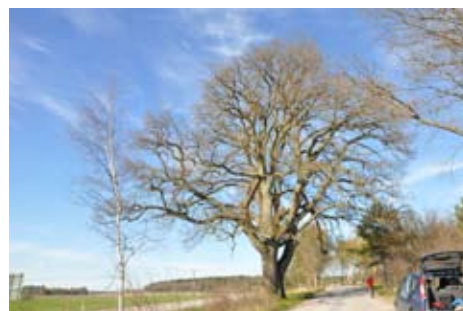
Foto av trädet mot N.

**Skador:** ♦ Väg på båda sidor (E20 och gamla E20) och dike som rensas regelbundet vilket eventuellt leder till rotskador.

**Tidigare åtgärder:** ♦ Beskränning ovanför väg på trädets båda sidor.

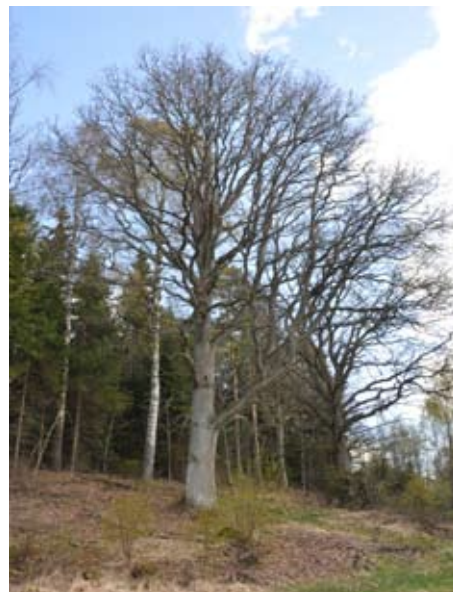
Foto av trädet mot Ö.

**Skador:** ♦ Körväg en bit ifrån.

**Tidigare åtgärder:** ♦ Frihuggning.

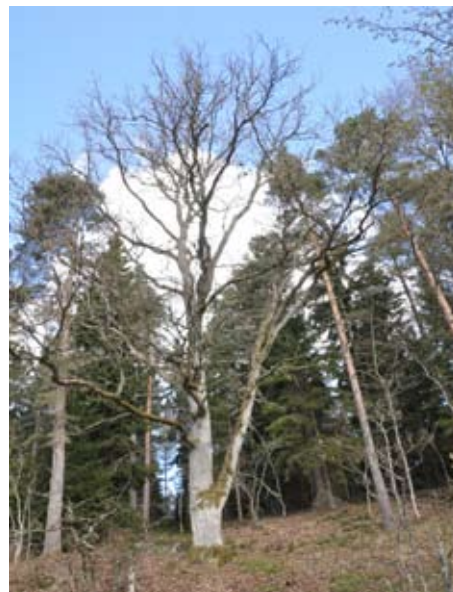
Foto av trädet mot NV.

**Skador:** ♦ —

**Tidigare åtgärder:** ♦ Frihuggning.

- ♦ OBS! Det är viktigt att alla tidigare åtgärder utvärderas innan ny åtgärd vidtas.
- ♦ Fin ek som är nedtryckt och negativt påverkad av skugga. Behövs mer frihuggning och tid för att anpassa sig till mer öppen miljö. Finns en spricka i stammen och därför föreslås beskärning.

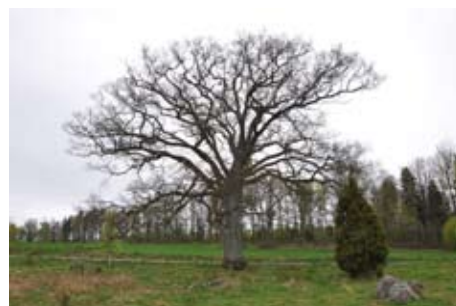
Foto av trädet mot N.

**Skador:** ♦ Väg, dike

**Tidigare åtgärder:** ♦ Beskränning av grenar över vägen.

- ♦ OBS! Det är viktigt att alla tidigare åtgärder utvärderas innan ny åtgärd vidtas.
- ♦ Fin ek som har vuxit väldigt högt och är intill vägen. Stor spricka i stammen och därför behövs reduktion för att undvika att stora delar trillar.

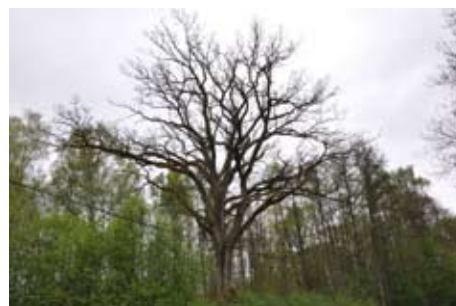
Foto av trädet mot S.

**Skador:** ♦ Blixtnedslag

**Tidigare åtgärder:** ♦ Frihuggning och ev stamkvistning.

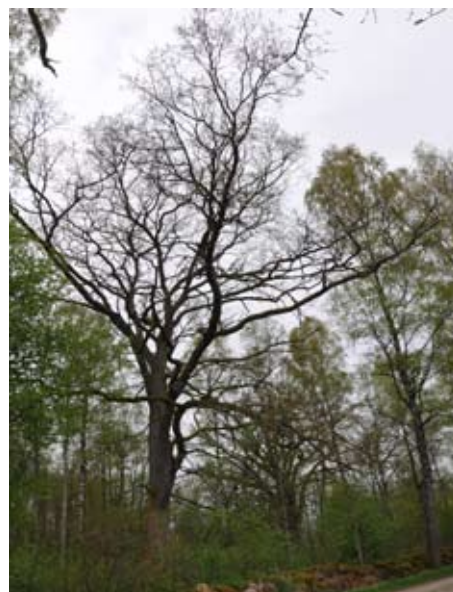
Foto av trädet mot NV.

**Skador:** ♦ Väg, stenmur

**Tidigare åtgärder:** ♦ Frihuggning.

- ♦ OBS! Det är viktigt att alla tidigare åtgärder utvärderas innan ny åtgärd vidtas.
- ♦ Stora färska sprickor i två stora grenar. Den kommer att förlora en stor del av kronan väldigt snart utan beskärning och den tål nog inte det. Risken finns med beskärning, men mer sannolikt att den står kvar.

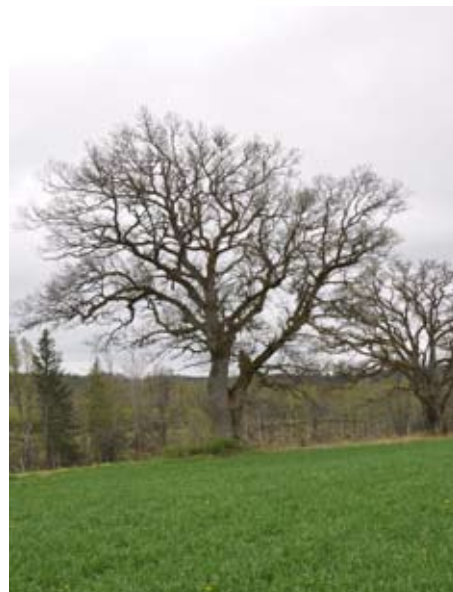
Foto av trädet mot S.

**Skador:** ♦ Väg, dike, plöjning, rotskador

**Tidigare åtgärder:** ♦ Beskärning av grenar över vägen och vallen.

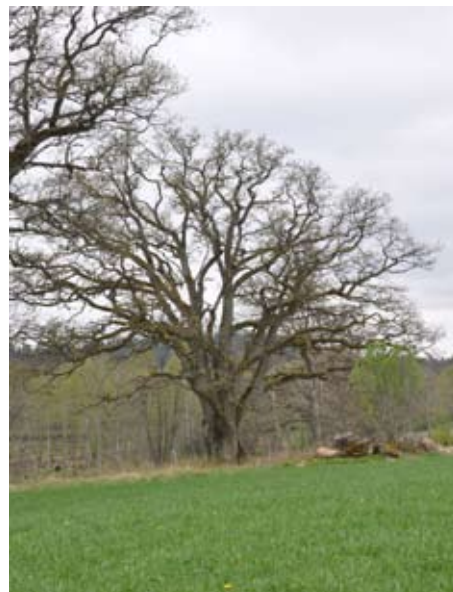
Foto av trädet mot S.

**Skador:** ♦ Väg, dike, gamla skador från plöjning, ev. blixtnedslag.

**Tidigare åtgärder:** ♦ Beskränning av grenar över vägen.

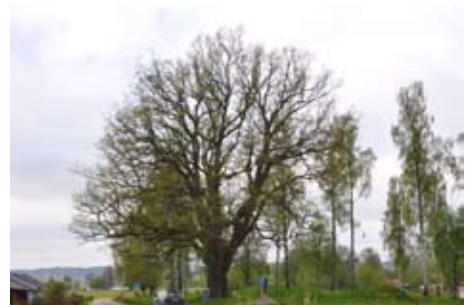
Foto av trädet mot NV.

**Skador:** ♦ Väg

**Tidigare åtgärder:** ♦ Dödvedsbeskrning.

- ♦ OBS! Det är viktigt att alla tidigare åtgärder utvärderas innan ny åtgärd vidtas.
- ♦ Väldigt intressant och vital ek med stora och tunga grenar varav några har redan trillat. Eken står ganska nära vägen och ett hus. Finns tecken på rörelse i stammen och en spricka i södra grenarna.

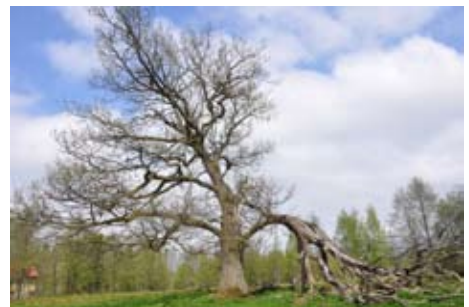
Foto av trädet mot N.

**Skador:** ♦ Djurtramp, rotskador.

**Tidigare åtgärder:** ♦ Dödvedsbeskrning.

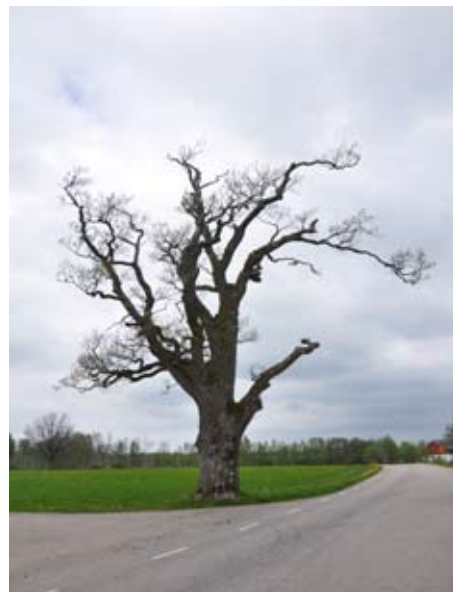
Foto av trädet mot N.

**Skador:** ♦ väg, rotskador, dike, plöjning

**Tidigare åtgärder:** ♦ Hård beskärning.

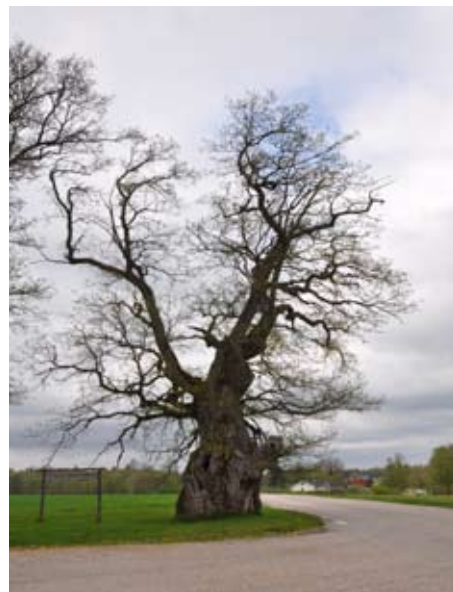
Foto av trädet mot N.

**Skador:** ♦ Väg intill, stamskador från Gräsklippning, plöjning.

**Tidigare åtgärder:** ♦ Beskärning över vägen, dödvedsbeskärning.

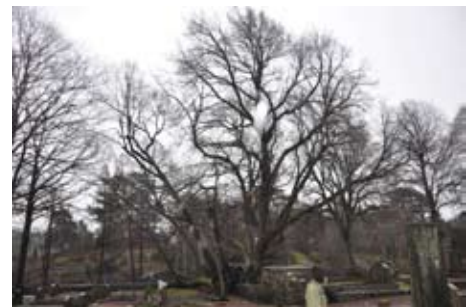
Foto av trädet mot NV.

**Skador:** ♦ Tramp från människor, gravar, betong, brunn.

**Tidigare åtgärder:** ♦ Kronstabilisering i kronan, hård beskärning.

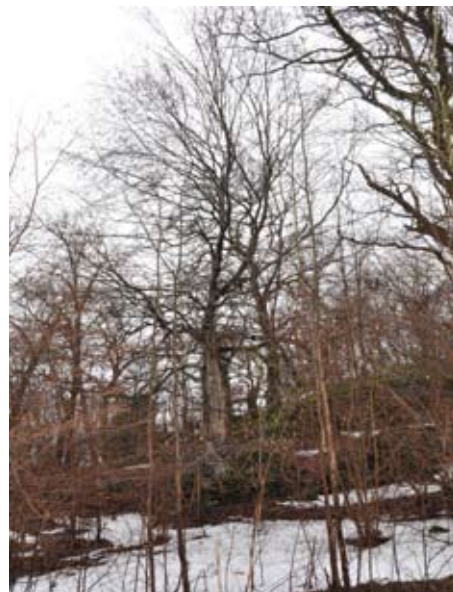
Foto av trädet mot NÖ.

**Skador:** ♦ Blixtnedslag

**Tidigare åtgärder:** ♦ Stamkvistning.

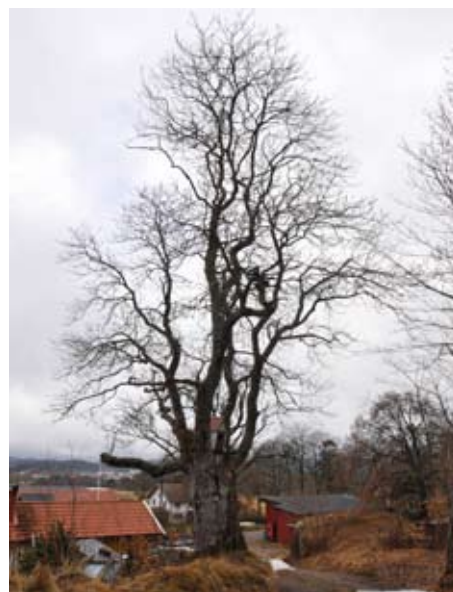
Foto av trädet mot Ö.

**Skador:** ♦ Väg intill, rotskador.

**Tidigare åtgärder:** ♦ Tidigare hamling, hård beskärning.

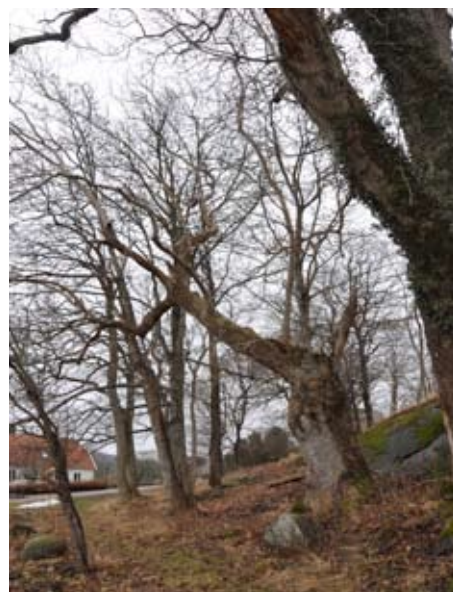
Foto av trädet mot V.

**Skador:** ♦ Stig bredvid, plöjning, klippvägg.

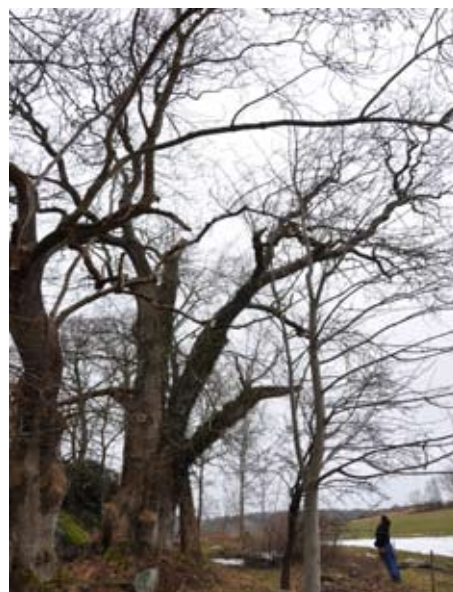
Foto av trädet mot Ö.

**Skador:** ♦ Stig bredvid, plöjning, klippvägg.

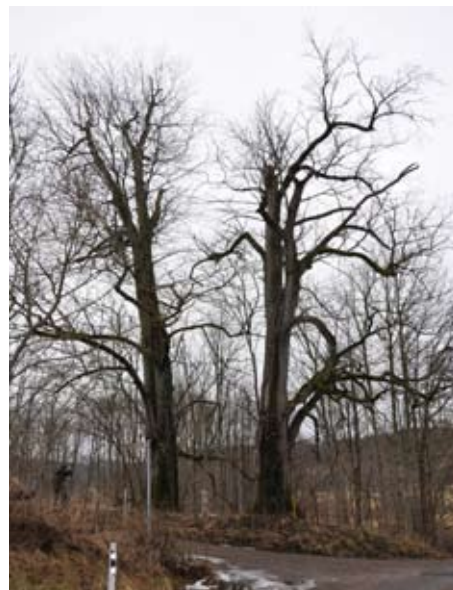
Foto av trädet mot SV.

**Skador:** ♦ Blixtnedslag, väg.

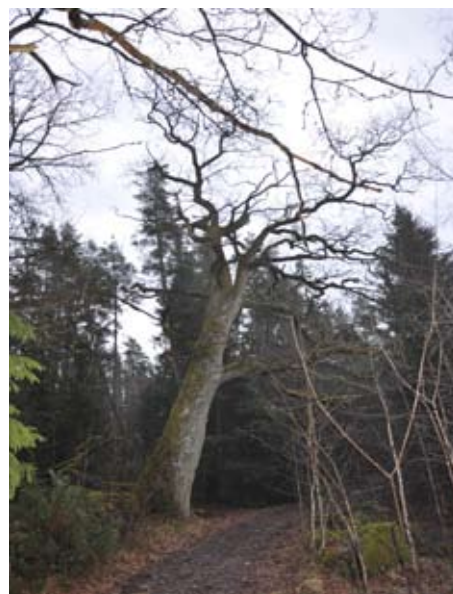
Foto av trädet mot V.

**Skador:** ♦ Stig.

- ♦ OBS! Det är viktigt att alla tidigare åtgärder utvärderas innan ny åtgärd vidtas.
- ♦ Ek i väldigt dåligt kondition. Tappat många grenar men klarar nog inte av mer beskärning.

1. Ta bort 3 granar och 1 tall väst om och 10 m utanför kronan.
2. Ringbarka en ek söder om trädet i trädgården.
3. Kontrollera kondition och gör till en högstubbe om död ca 11 m hög.

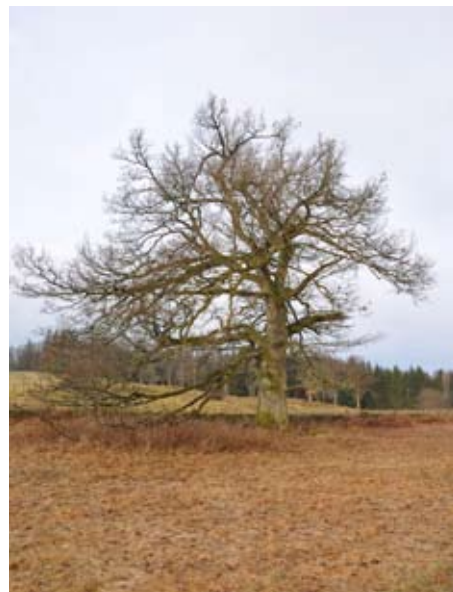
Foto av trädet mot NV.

**Skador:** ♦ Ev plöjning, gammal vall.

- ♦ OBS! Det är viktigt att alla tidigare åtgärder utvärderas innan ny åtgärd vidtas.
- ♦ Fin ek som växer ner naturligt och visar tecken på att lägga ner grenar som kan få slå nya rötter!

1. Kontrollera kondition och samtidigt reducera grenar över vägen med 15% för att undvika att de blir skadade.

1. Undvik plöjning inom 20 m från trädet.

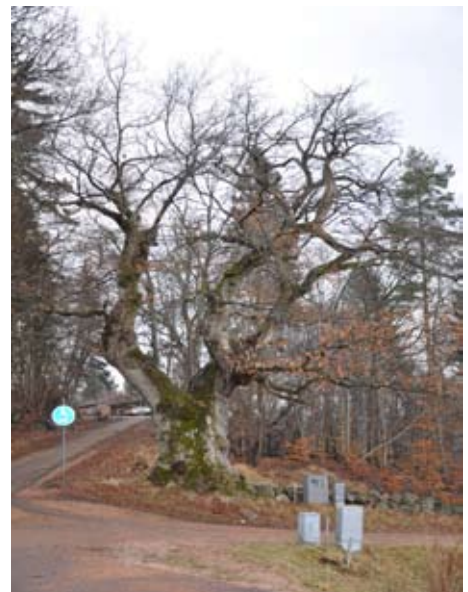
Foto av trädet mot N.

**Skador:** ♦ 2 asfalterade stigar.

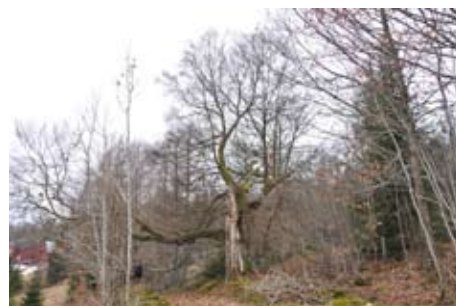
Foto av trädet mot V.

**Skador:** ♦ Fägata.

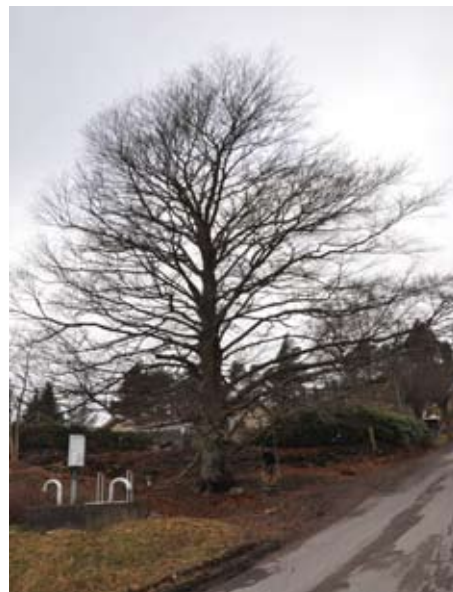
Foto av trädet mot SV.

**Skador:** ♦ En gunga i trädet, rotskador, väg, grenskador från bilar och lastbilar, avlopp (?)

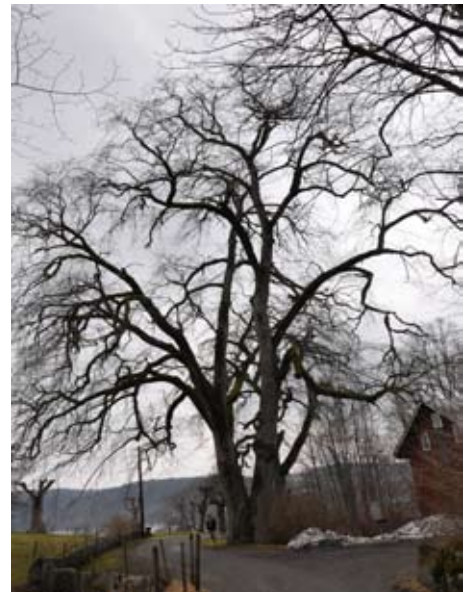
Foto av trädet mot NV.

**Skador:** ♦ Väg på två sidor.

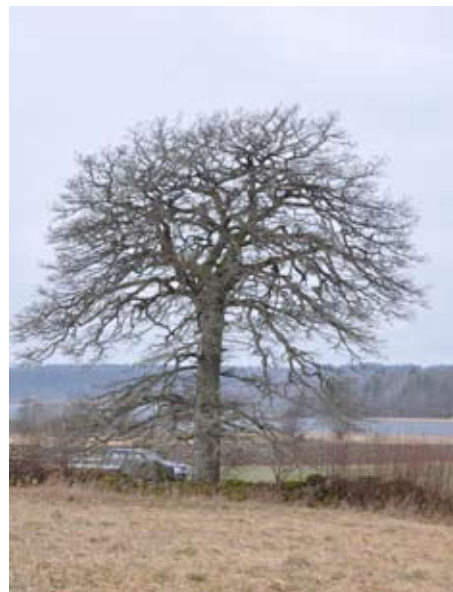
Foto av trädet mot SV.

**Skador:** ♦ Blixtnedslag.

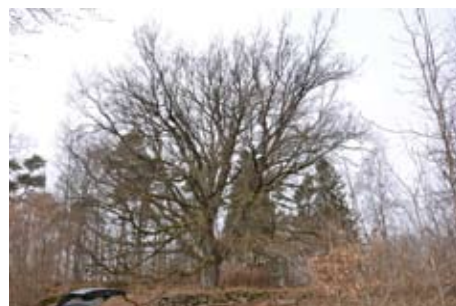
Foto av trädet mot NV.

**Skador:** ♦ Muren intill, möjligtvis tramp från människor, väg.

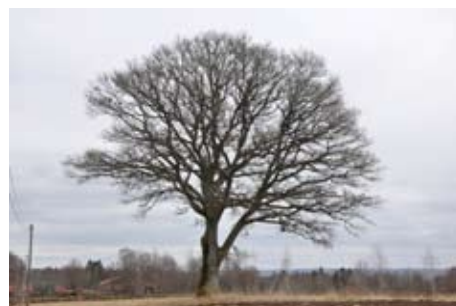
Foto av trädet mot Ö.

**Skador:** ♦ Plöjning.

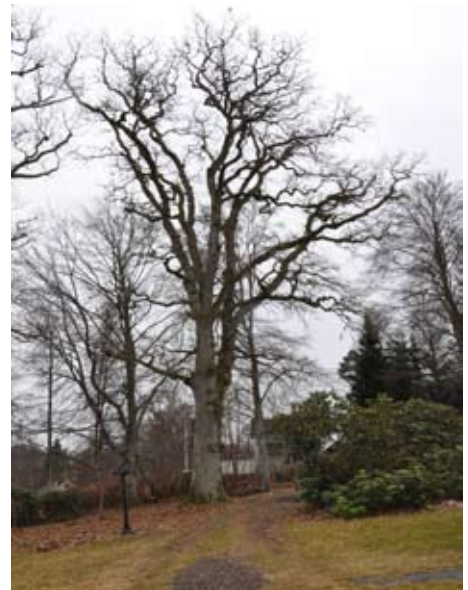
Foto av trädet mot V.

**Skador:** ♦ Väg, tomtskötsel.

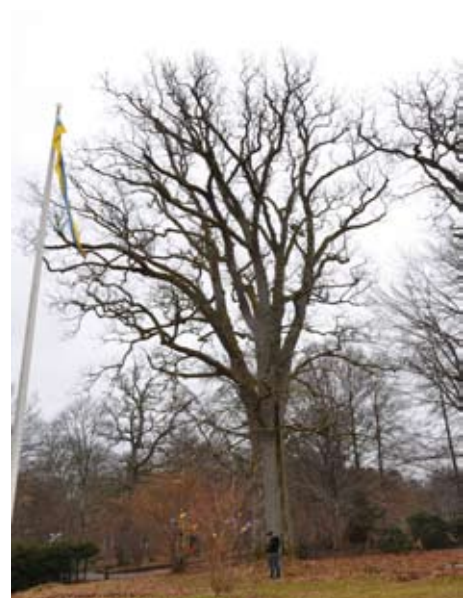
Foto av trädet mot SV.

**Skador:** ♦ Väg, tomtskötsel.

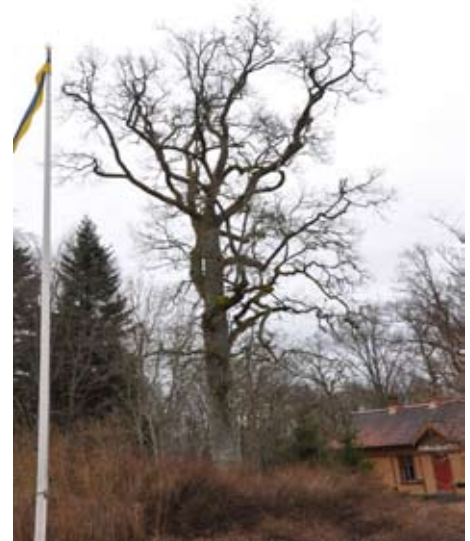
Foto av trädet mot Ö.

**Skador:** ♦ Järnväg, tomtskötsel, blixtnedslag.

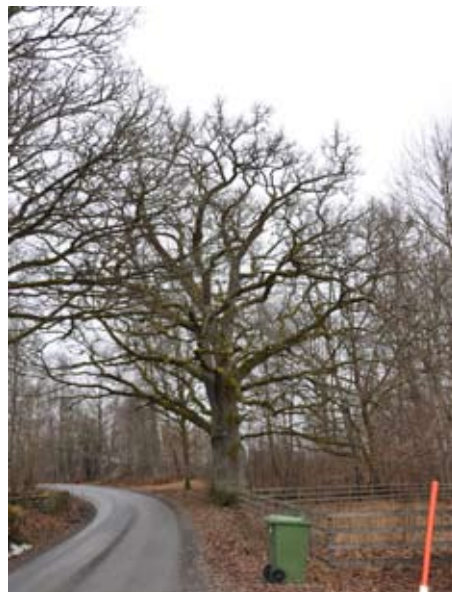
Foto av trädet mot SÖ.

**Skador:** ♦ Väg intill, grenar brutits pga lastbilstrafik

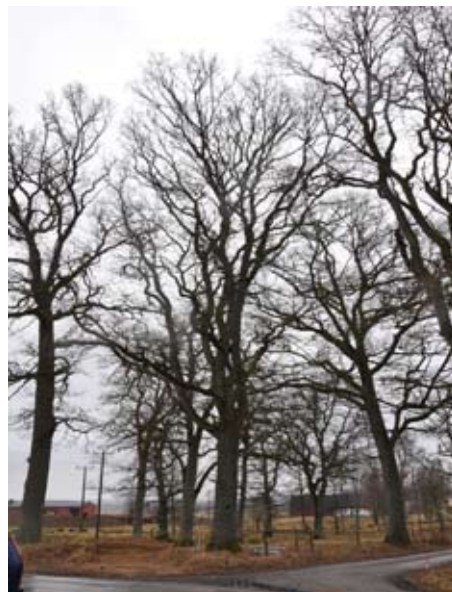
Foto av trädet mot NÖ.

**Skador:** ♦ Väg, grävt intill, djurskador, barkskador.

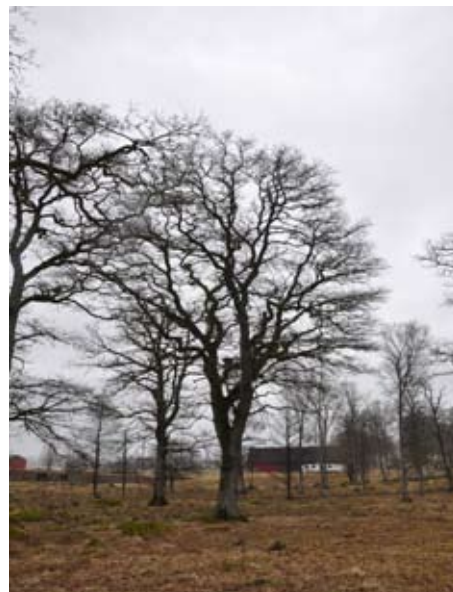
Foto av trädet mot NÖ.

**Skador:** ♦ Blixtnedslag och lite rotskador ev pga djur.

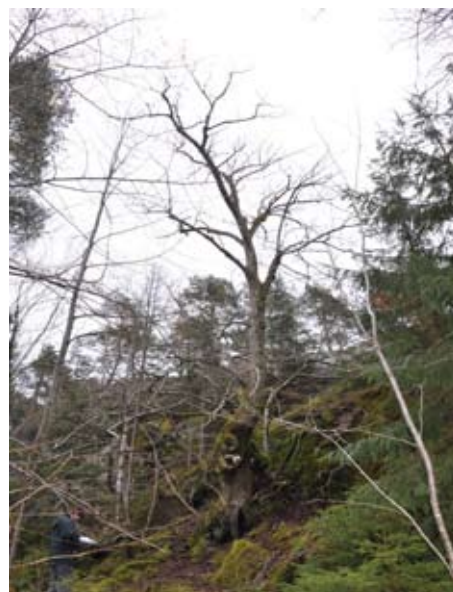
Foto av trädet mot SÖ.

**Skador:** ♦ Beskuggning.

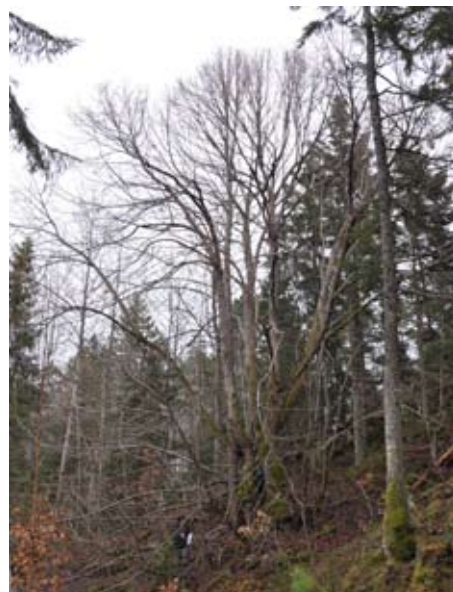
Foto av trädet mot NÖ.

**Skador:** ♦ Beskuggning.

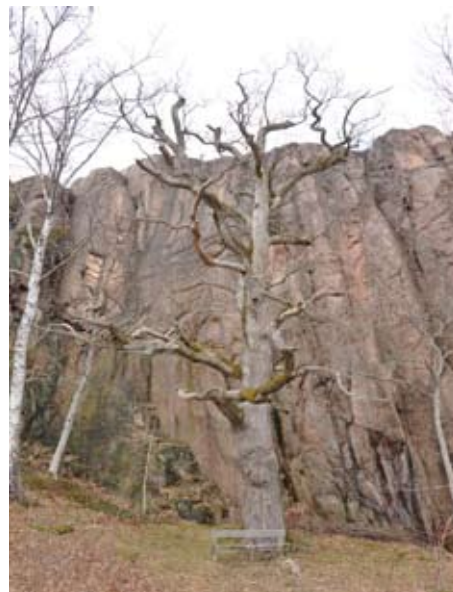
Foto av trädet mot N.

**Skador:** ♦ Den lyfter, klippvägg.

1. Flytta bänk under trädet eftersom den skadar en rot.
2. Ta bort björk väst om trädet.
3. Hamla 2 ekar söder om trädet till 3 m höjd.
4. Kontrollera kondition.

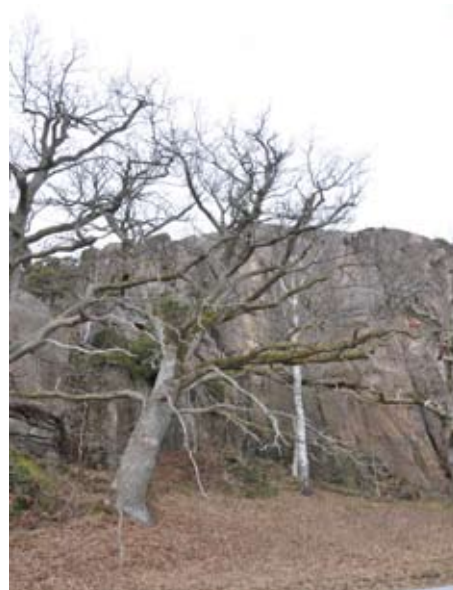
Foto av trädet mot N.

**Skador:** ♦ Den lyfter, klippvägg.

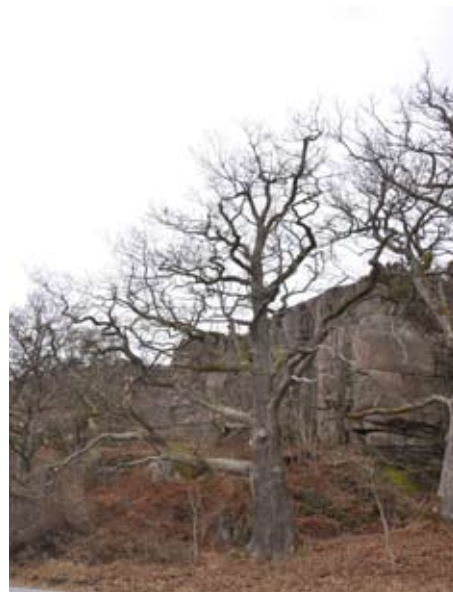
Foto av trädet mot NV.

**Skador:** ♦ Den lyfter, klippvägg.

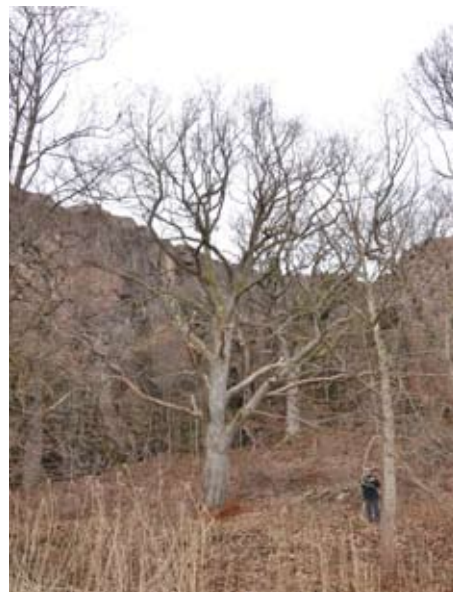
Foto av trädet mot N.

**Skador:** ♦ Dike, gammal stig, komposthög.

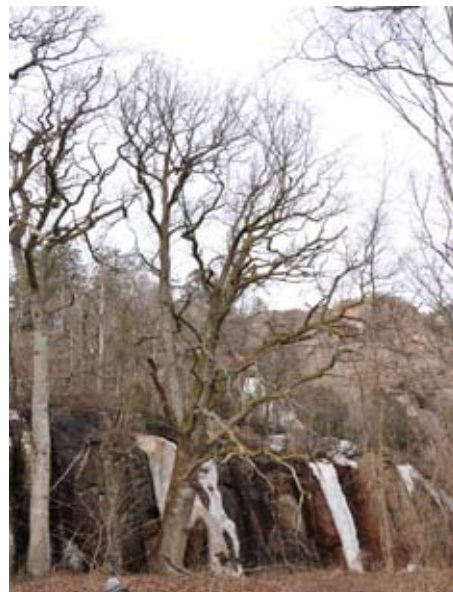
Foto av trädet mot NÖ.

**Skador:** ♦ Intill klippvägg.

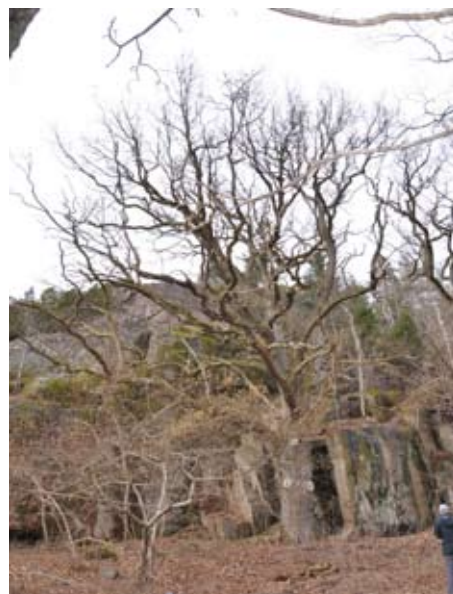
Foto av trädet mot N.

**Skador:** ♦ Intill klippvägg.

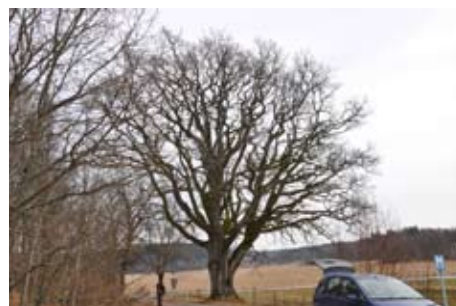
Foto av trädet mot Ö.

**Skador:** ♦ Stig på en sida och väg/dike på andra sidan - ev rotskador.

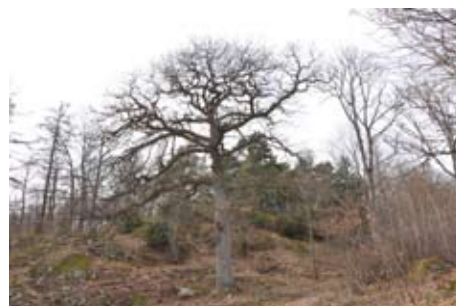
Foto av trädet mot V.

**Skador:** ♦ Djurnag på rötterna och stammen. Rötterna har möjligtvis blivit

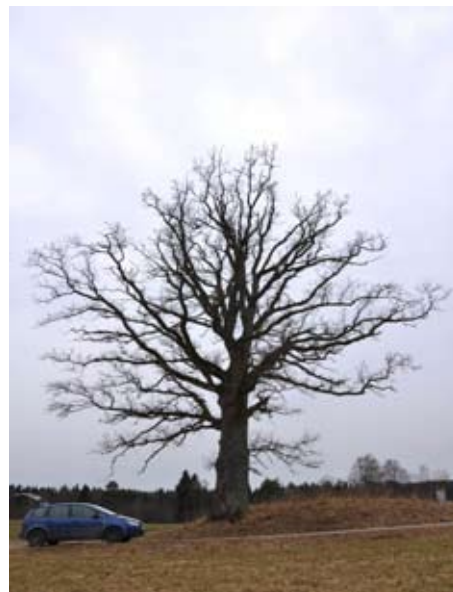
Foto av trädet mot V.

**Skador:** ♦ Väg, plöjning, mycket rotskador.

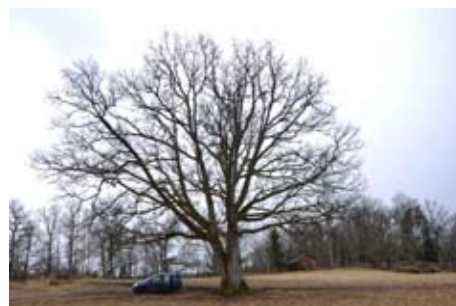
Foto av trädet mot S.

**Skador:** ♦ Väg, vall.

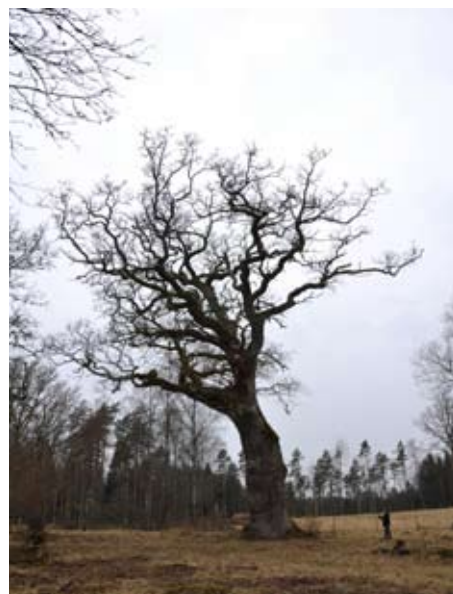
Foto av trädet mot SV.

**Skador:** ♦ Dike.

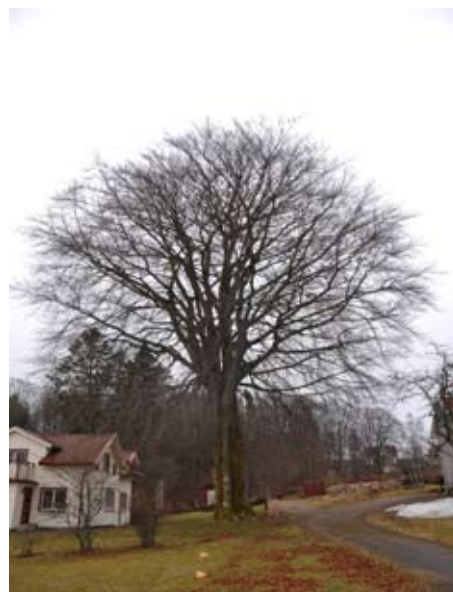
Foto av trädet mot SÖ.

**Skador:** ♦ Väg intill, ev rotskador kanske pga Gräsklippning
