# Trädvårdsplan för naturminnen

Västra Götalands län

Rapportnr: 2011:09

Författare: Vikki Bengtsson och Mattias Lindholm, Pro Natura

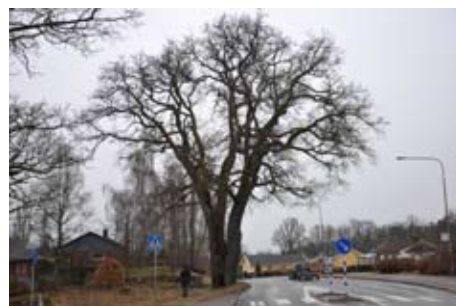
Foto av trädet mot N.

**Skador:** ♦ Väg intill.

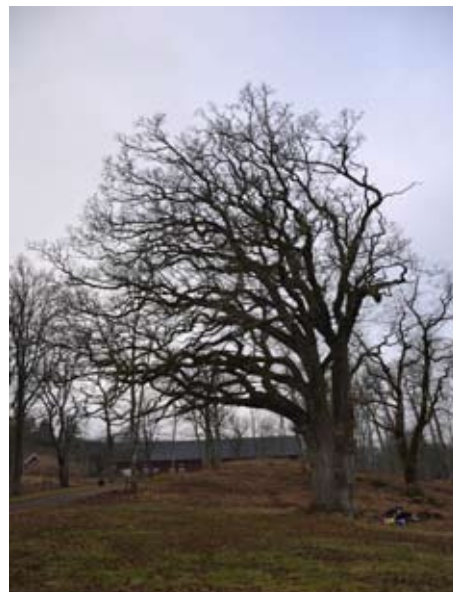
Foto av trädet mot SV.

**Skador:** ♦ Stamkvistning, rotskador från Gräsklippning

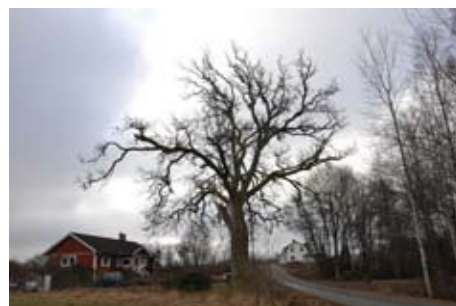
Foto av trädet mot SÖ.

**Skador:** ♦ Väg, skador från Gräsklippning, dike, plöjning.

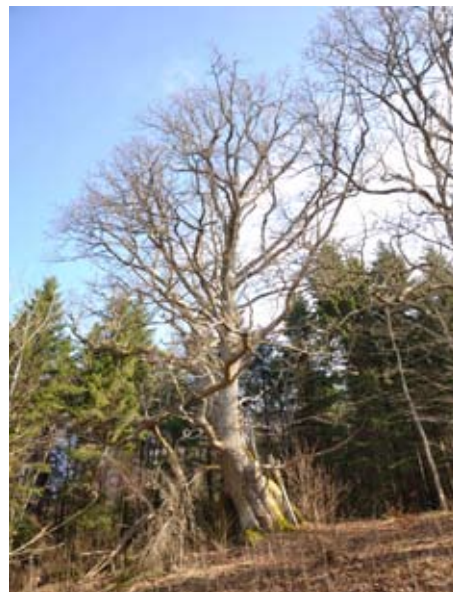
Foto av trädet mot N.

**Skador:** ♦ Beskuggning

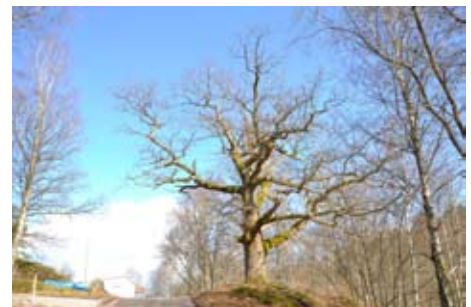
Foto av trädet mot NV.

**Skador:** ♦ Grävt runt trädet, väg, rotskador.

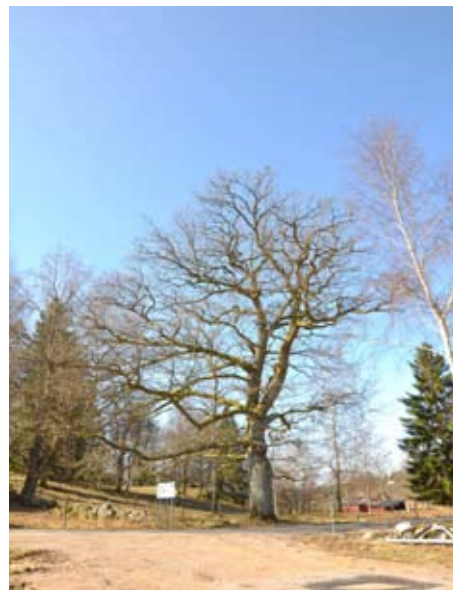
**Skador:** ♦ Dike, väg

**Tidigare åtgärder:** ♦ Hård beskärning.

Foto av trädet mot SV.

- ♦ OBS! Det är viktigt att alla tidigare åtgärder utvärderas innan ny åtgärd vidtas.
- ♦ Fin ek men står intill vägen och börjar bli intressant naturvårdsmässigt. Har haft hård beskärning och det behövs mer för att trädet ska må bättre.

1. Ta ner dubbelstammig björk SÖ om eken och en björk som står norr om trädet.

1. Reducera kronan med 10%.

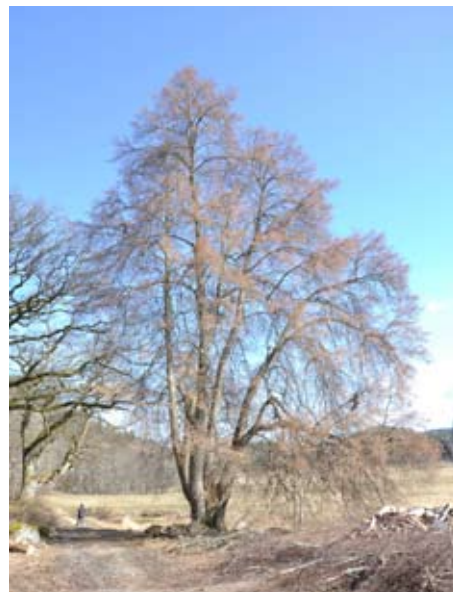
**Skador:** ♦ Väg

**Tidigare åtgärder:** ♦ Ev tidigare hamling.

Foto av trädet mot Ö.

1. Reducera kronan med 15%.

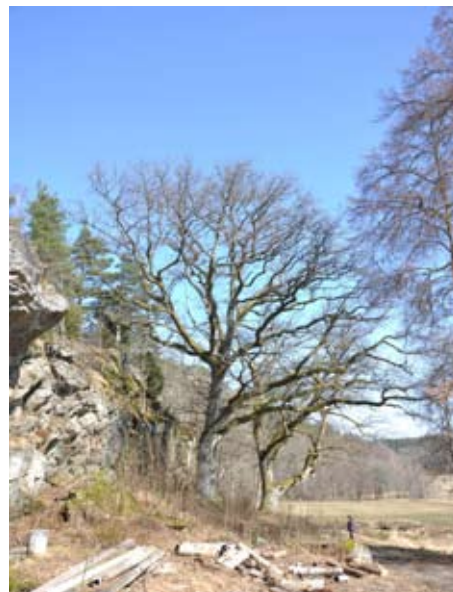
**Skador:** ♦ Intill klippvägg

Foto av trädet mot NÖ.

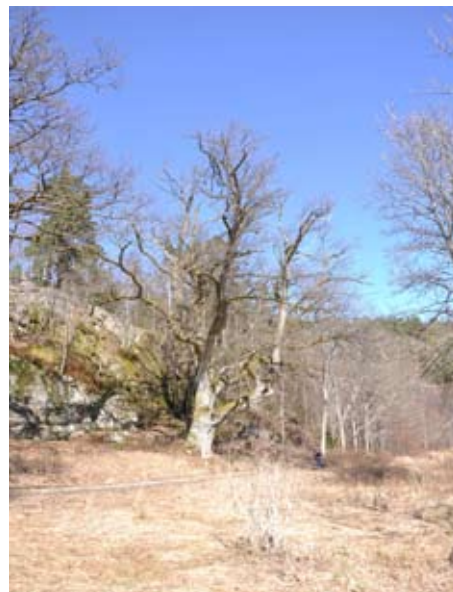
**Skador:** ♦ Väg, klippvägg

Foto av trädet mot NV.

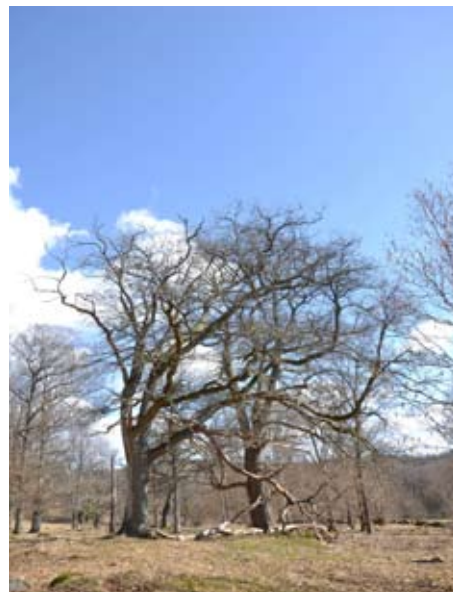
**Skador:** ♦ Djurnag på rötterna

Foto av trädet mot Ö.

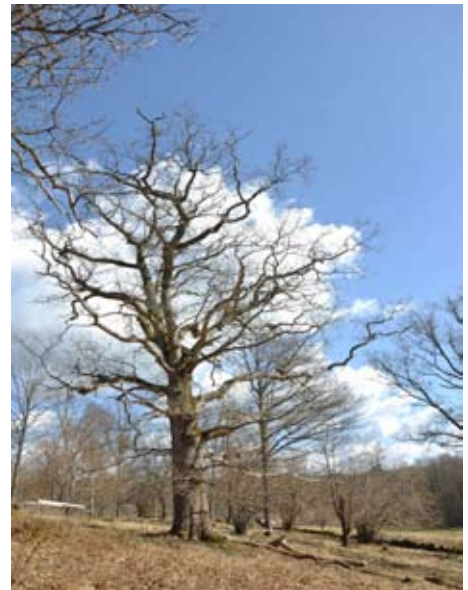
**Skador:** ♦ Stig intill

Foto av trädet mot SÖ.

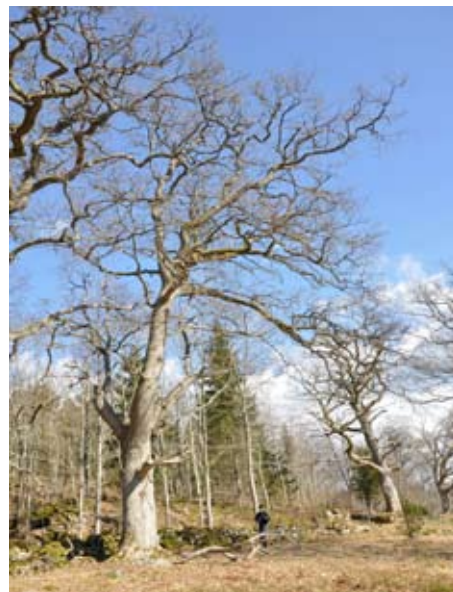
**Skador:** ♦ Intill stenmur

Foto av trädet mot SÖ.

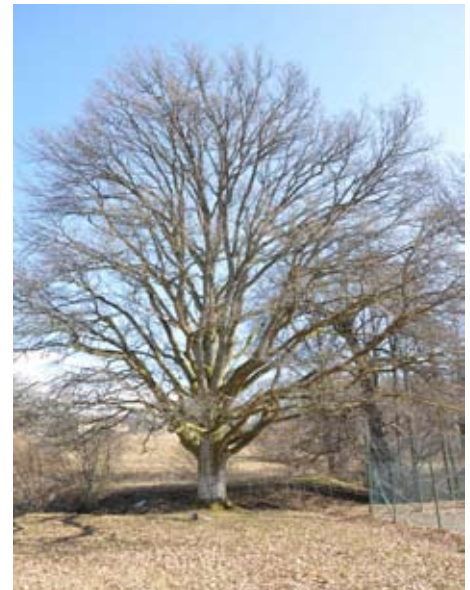
**Skador:** ♦ Dike

Foto av trädet mot SÖ.

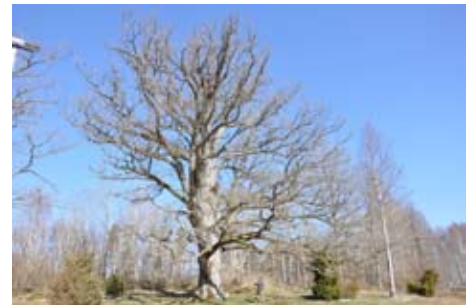
Foto av trädet mot NV.

- ♦ OBS! Det är viktigt att alla tidigare åtgärder utvärderas innan ny åtgärd vidtas.
- ♦ Fantastisk fin ek som har utrymme och börja växa ner. Finns två stora grenar som har sprickor och därför behövs beskärning för att undvika att de trillar.

| Initiala åtgärder | När | | |
|---|---|---|---|
| 2. Beskär kronan med 2 grenar (nedersta) på södra sidan av naturminnesträd med 1-2m (de har sprickor). | Inom 1 år | | |
| 3. Beskär kronan på 2 grenar (nedersta) på södra sidan av naturminnesträd med 1-2m (de har sprickor). | 5-10 år | | |

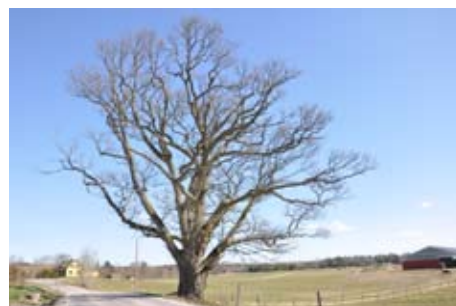
**Skador:** ♦ Väg intill, hästhage och ev rotskador, men stammen är utanför hagen.

**Tidigare åtgärder:** ♦ Beskärning och död ved har tagits bort. Finns "coronet cuts" på vissa grenar!

Foto av trädet mot Ö.

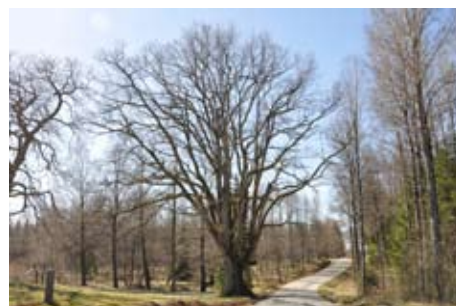
**Skador:** ♦ Väg, dike, rotskador.

Foto av trädet mot S.

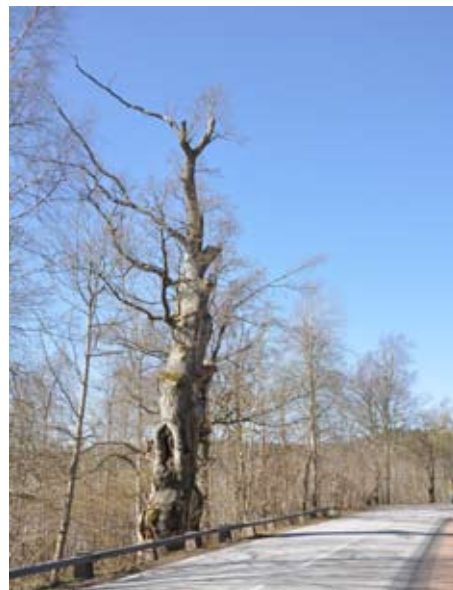
**Skador:** ♦ Väg, dike.

**Tidigare åtgärder:** ♦ Hård beskärning.

Foto av trädet mot NV.

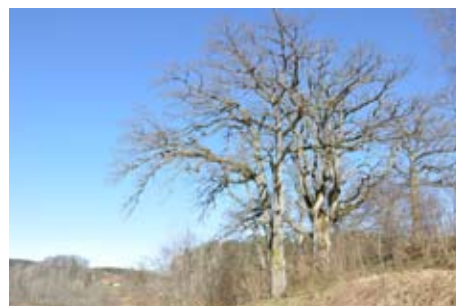
**Skador:** ♦ Grävt lite intill.

Foto av trädet mot Ö.

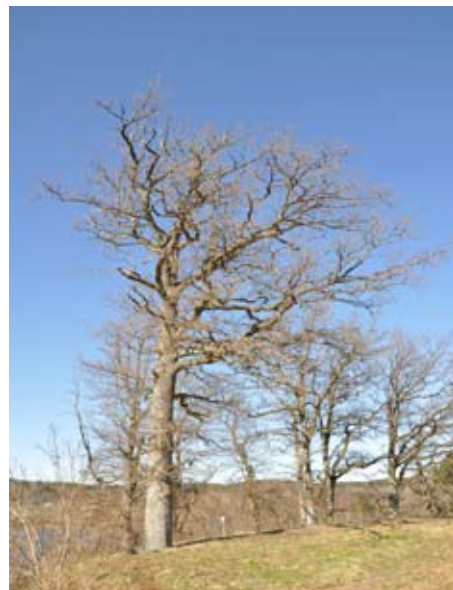
**Skador:** ♦ Fyllt i runt trädet.

Foto av trädet mot Ö.

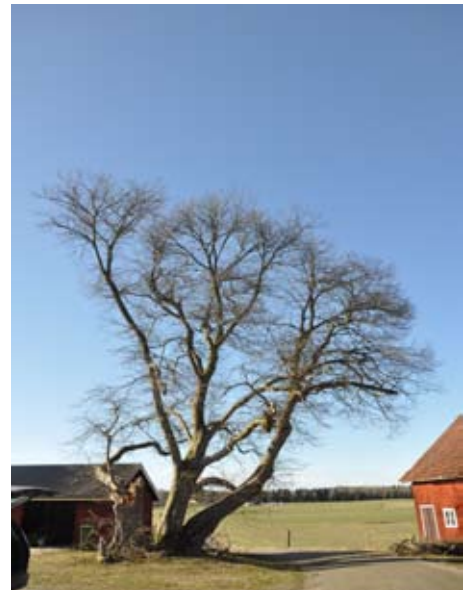
**Skador:** ♦ Väg, parkeringsplats.

Foto av trädet mot NV.

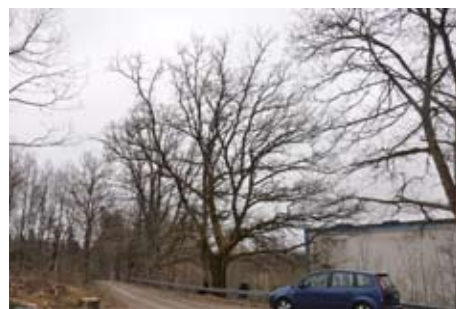
**Skador:** ♦ Väg

Foto av trädet mot S.

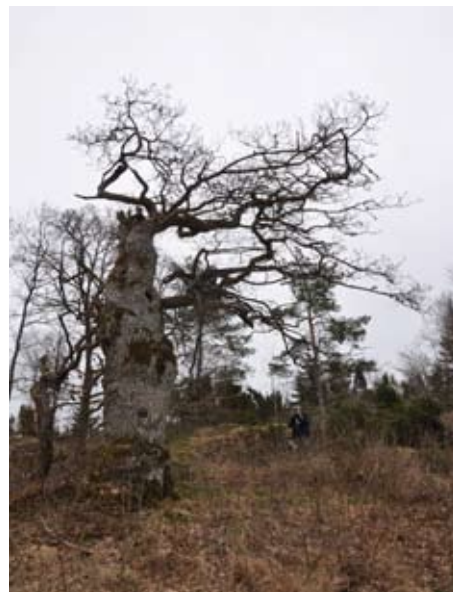
**Skador:** ♦ Väg

Foto av trädet mot NÖ.

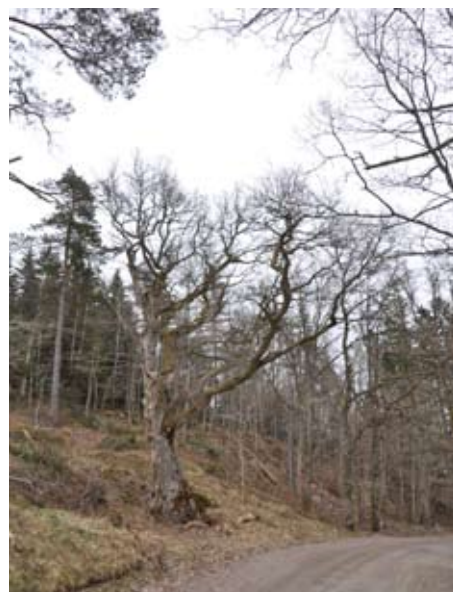
**Skador:** ♦ Rotskador, väg.

Foto av trädet mot SÖ.

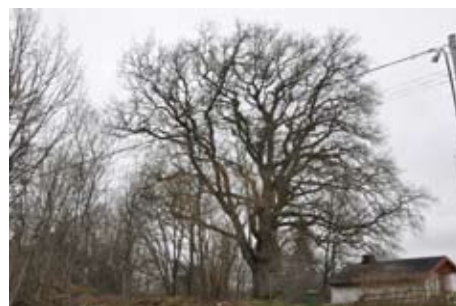
**Skador:** ♦ Rotskador, körväg runt om trädet.

Foto av trädet mot N.

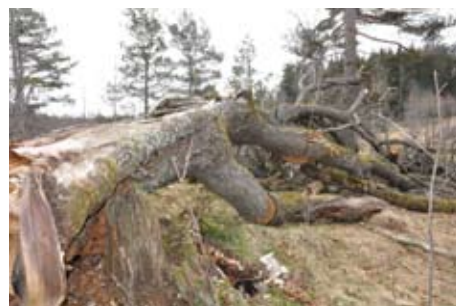
Foto av trädet mot S.

♦ Trädet har trillat omkull ganska nyligen och hade väldigt få rötter. Ingen åtgärd behövs.

1. Låt trädet ligga kvar och såga inte upp ved.

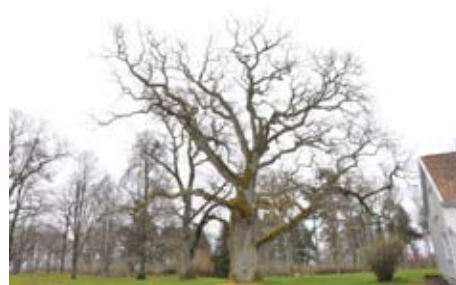
# Kyrkebytomt, Vänersborg

**Vitalitet:** ♦ 50-75 % av den ursprungliga kronan finns kvar.  
♦ 70 % av den befintliga kronan består av levande grenverk.  
♦ Trädet skjuter skott från kronan.  
♦ Förmåga till övervallning bedöms vara bra.

**Skador:** ♦ Skador från gräsklippning.

Foto av trädet mot SÖ.

- ♦ OBS! Det är viktigt att alla tidigare åtgärder utvärderas innan ny åtgärd vidtas.
- ♦ Fantastiskt stor ek som har haft mycket beskärning i kronan under åren som betyder att den har inte kunnat växa ner. Den har stora tunga grenar och behöver hjälp att växa ner.

| | När |
|---|---|
| 1. Reducera grenar på almen bredvid som växer in i eken så att de inte vidrör varandra. | 2-3 år |
| 2. Reducera grenen som är nederst och nära huset med ca 3m och resten av kronan med 10%. | 2-3 år |

| | Intervall | Tidigast | Antal |
|---|---|---|---|
| 1. Reducera kronan med 10%. | vart 9:e år | + 10 år | 5 |

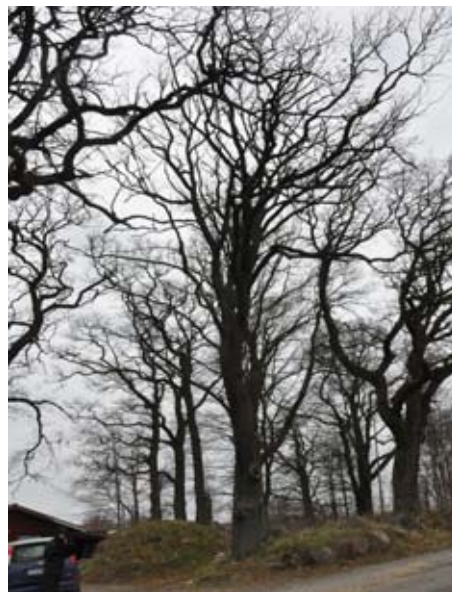
# Viksängen, Vänersborg

**Vitalitet:** ♦ 50-75 % av den ursprungliga kronan finns kvar.  
♦ 40 % av den befintliga kronan består av levande grenverk.  
♦ Trädet skjuter skott från stammen och kronan.  
♦ Förmåga till övervallning bedöms vara bra.

**Skador:** ♦ Väg, skugga, rotskador, grävt dike.

Foto av trädet mot N.

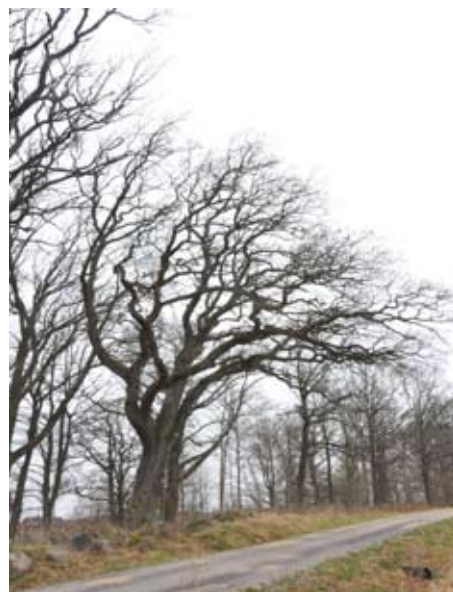
**Skador:** ♦ Dike, väg, skugga, ifyllning på rötterna.

Foto av trädet mot NÖ.

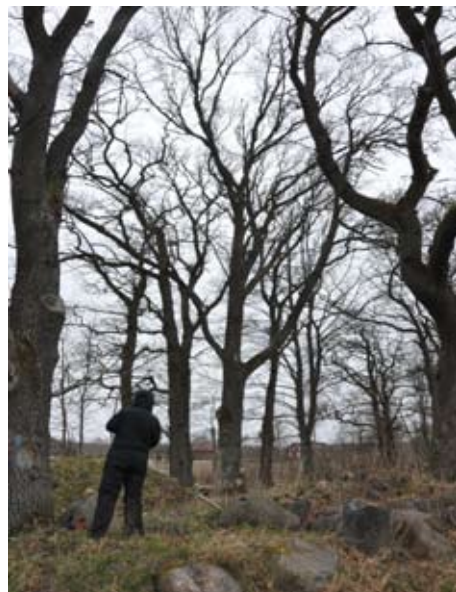
**Skador:** ♦ Skräp och jord på rötterna, körsador på stammen.

Foto av trädet mot N.

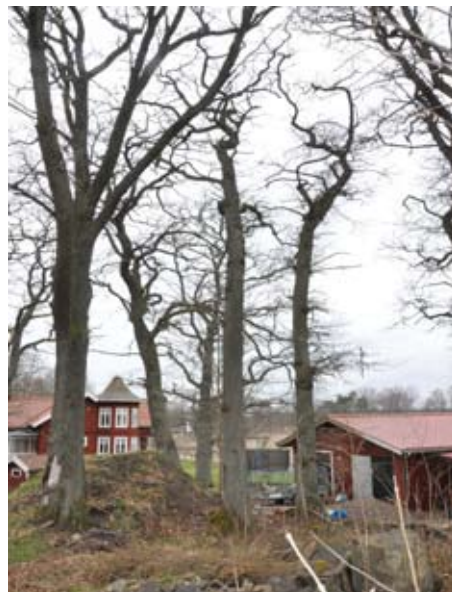
**Skador:** ♦ Skräp och jord på rötterna, körsador på stammen.

Foto av trädet mot Ö.

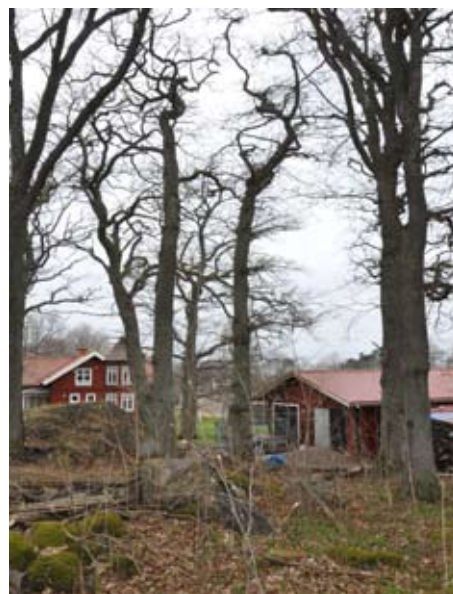
**Skador:** ♦ Skräp och jord på rötterna, körsador på stammen.

Foto av trädet mot Ö.

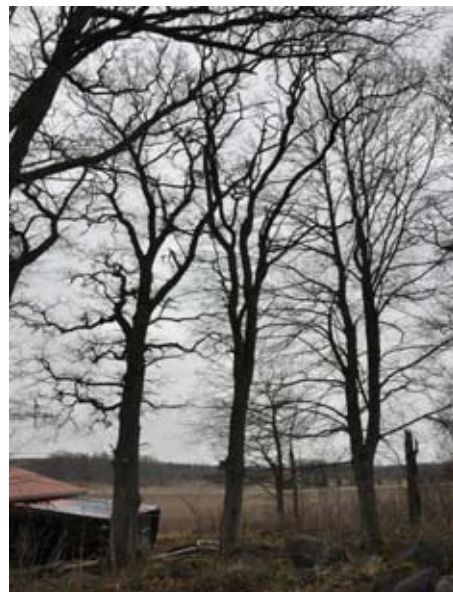
**Skador:** ♦ Väg, skugga, rotskador pga garaget, grävt dike, skräp och jord på

Foto av trädet mot N.

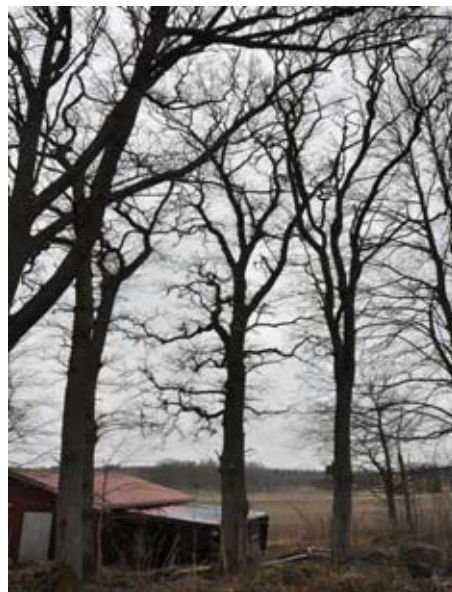
**Skador:** ♦ Skräp och körsador.

Foto av trädet mot N.

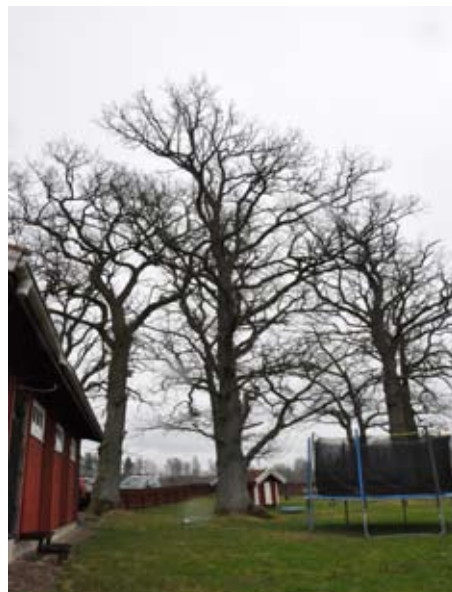
**Skador:** ♦ Ev rotskador från grävning och stamskador från Gräsklippning/

Foto av trädet mot S.

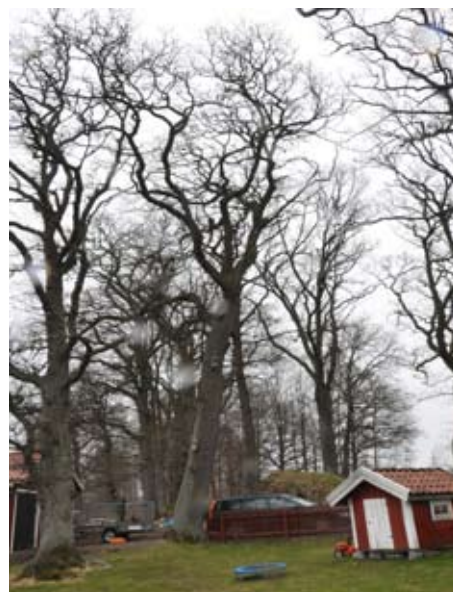
**Skador:** ♦ Ev rotskador från grävning och stamskador från gräsklippning/röjsnöre

Foto av trädet mot Ö.

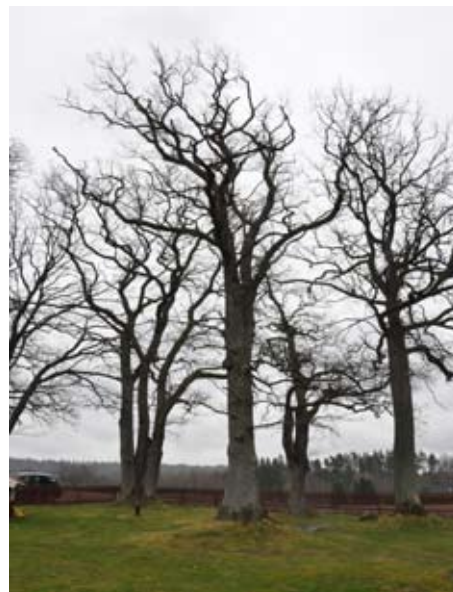
**Skador:** ♦ Ev rotskador från grävning och stamskador från Gräsklippning/

Foto av trädet mot SÖ.

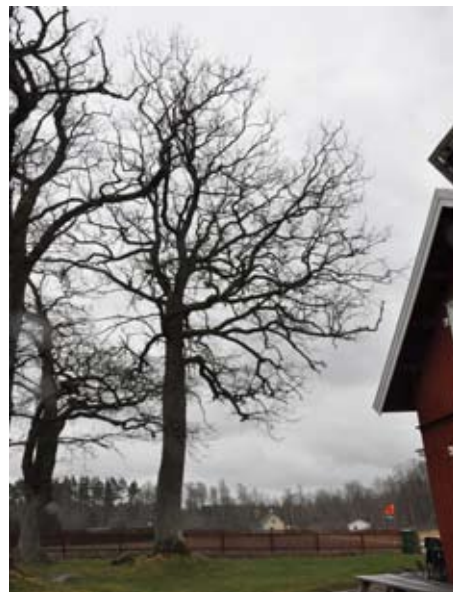
**Skador:** ♦ Ev rotskador från grävning och stamskador från gräsklippning/röjsnöre

Foto av trädet mot SÖ.

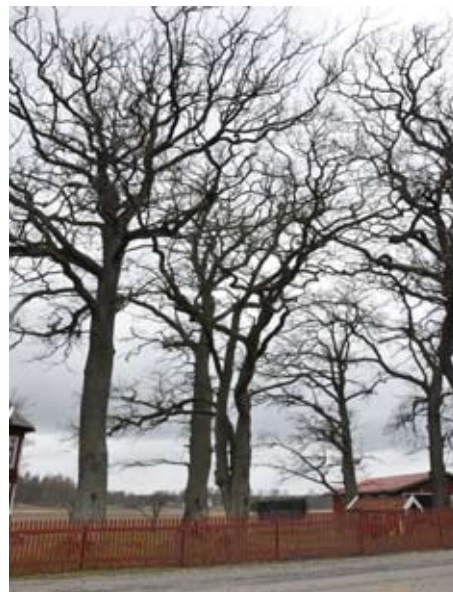
**Skador:** ♦ Ev rotskador från grävning och stamskador från gräsklippning/röjsnöre

Foto av trädet mot N.

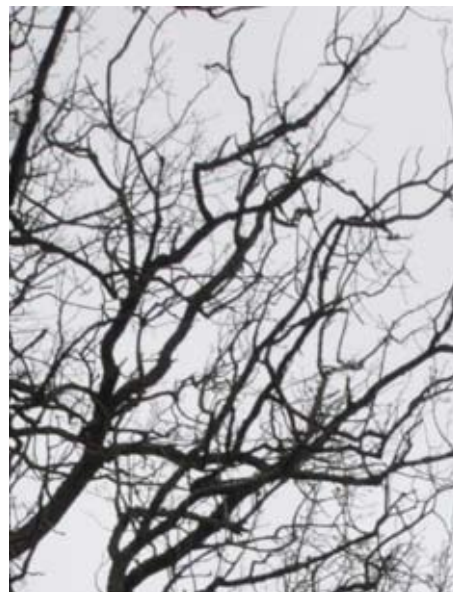
**Skador:** ♦ Ev rotskador från grävning (brunn?) och stamskador från gräsklippning/röjsnöre.

Foto av trädet mot NÖ.

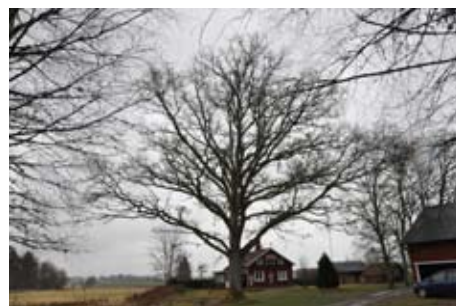
**Skador:** ♦ Skador från Gräsklippning, väg, stig, dike.

Foto av trädet mot Ö.

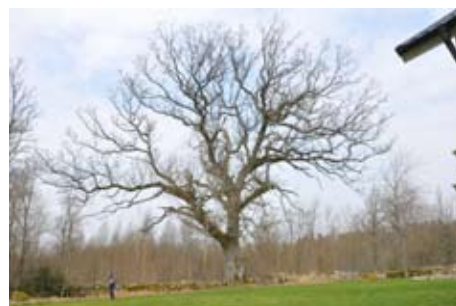
**Skador:** ♦ Trädgårdsskötsel.

Foto av trädet mot V.

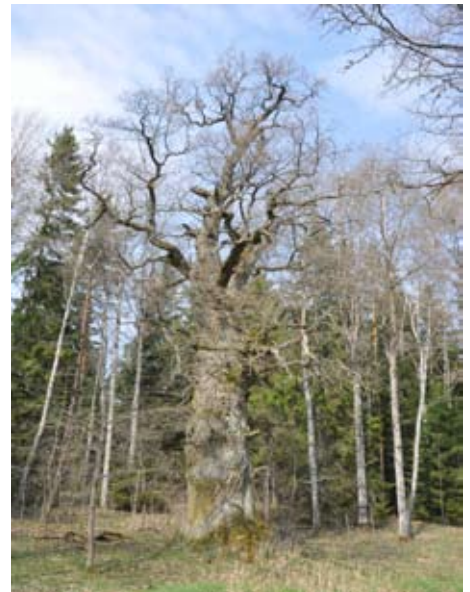
**Skador:** ♦ Ev rotskador.

Foto av trädet mot NV.

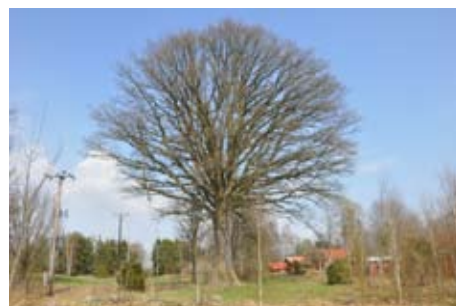
**Skador:** ♦ Blixtnedslag, väg.

Foto av trädet mot NÖ.

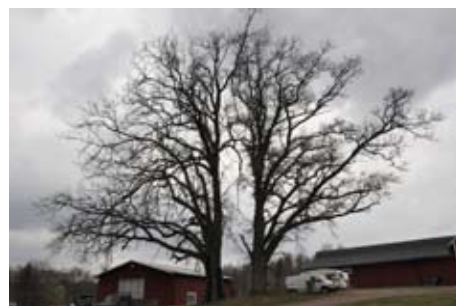
**Skador:** ♦ Väg, ev rotskador.

Foto av trädet mot NV.

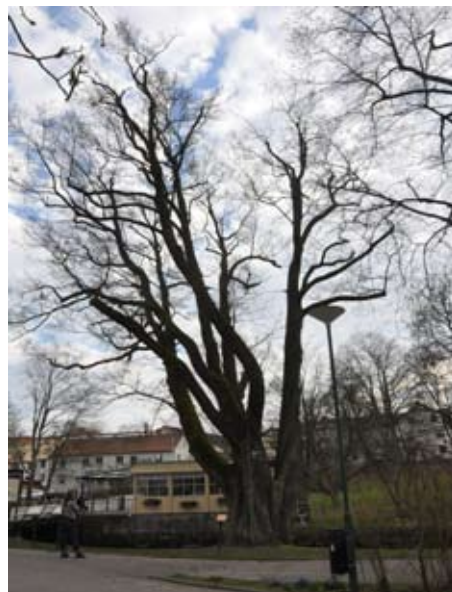
**Skador:** ♦ Bilväg, cykelbana, parkskötsel.

Foto av trädet mot S.

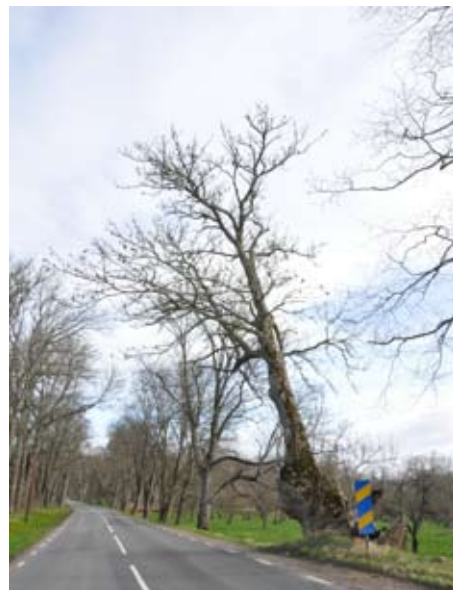
**Skador:** ♦ Väg, rotskador, ev saltskador, ev askskottsjuka.

Foto av trädet mot N.

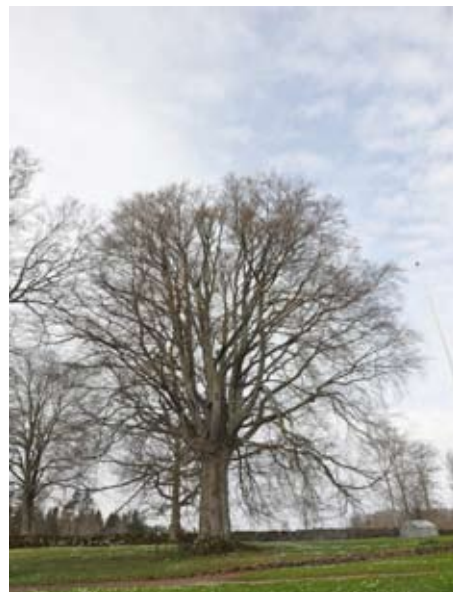
**Skador:** ♦ Körning, stam- och rotskador förmodligen på grund av gräsklippning.

Foto av trädet mot V.

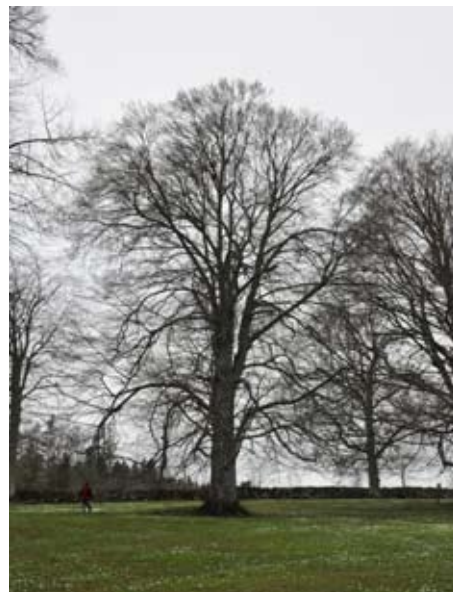
**Skador:** ♦ Körning, stam- och rotskador förmodligen på grund av gräsklippning.

Foto av trädet mot V.

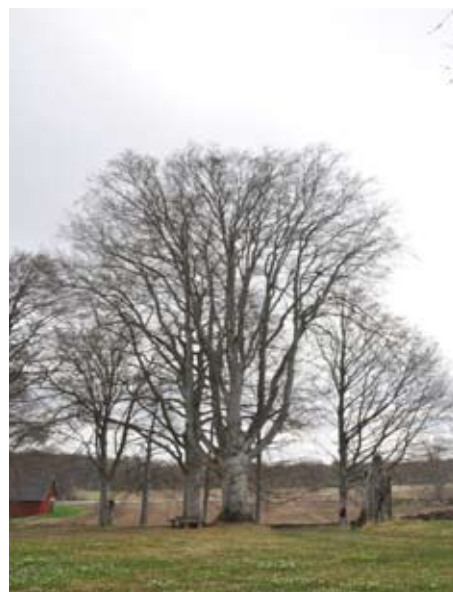
**Skador:** ♦ Körning, stam- och rotskador förmodligen på grund av gräsklippning.

Foto av trädet mot Ö.

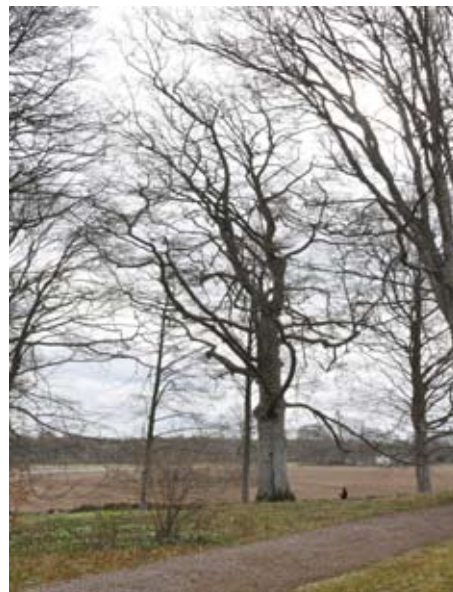
**Skador:** ♦ Körning, stam- och rotskador förmodligen på grund av gräsklippning.

Foto av trädet mot SÖ.

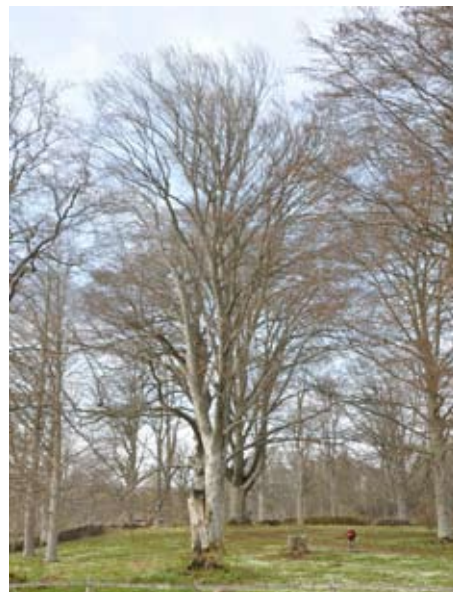
**Skador:** ♦ stam- och rotskador förmodligen på grund av gräsklippning.

Foto av trädet mot SV.

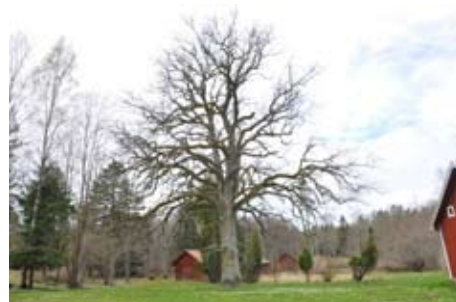
**Skador:** ♦ Barkskador vid basen.

Foto av trädet mot SV.

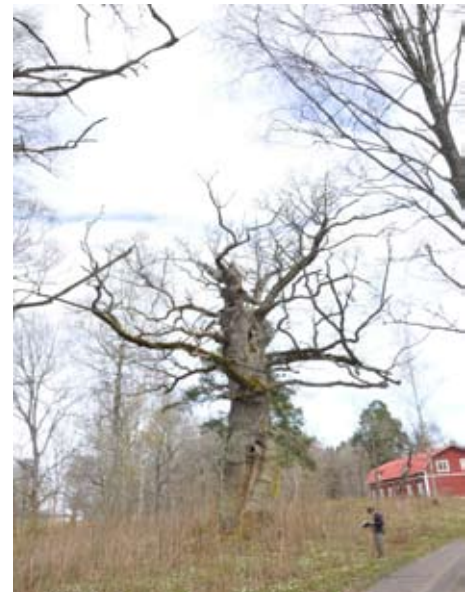
**Skador:** ♦ Väg, rotskador.

Foto av trädet mot NÖ.

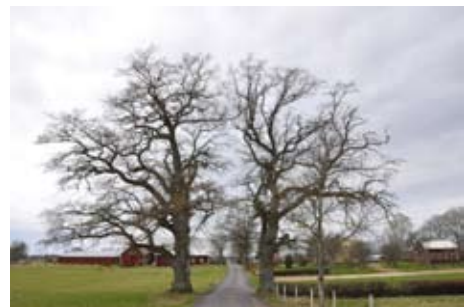
**Skador:** ♦ Väg, påkörningsskada, plöjning, rotskador, blixtnedslag.

Foto av trädet mot SV.

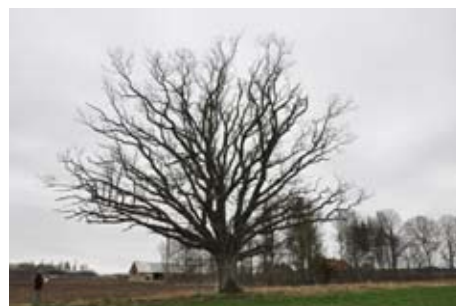
**Skador:** ♦ Rotskador på grund av plöjning och grävning.

Foto av trädet mot S.

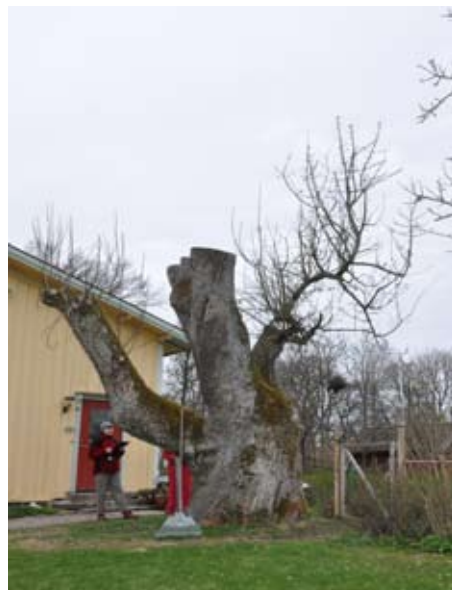
**Skador:** ♦ Skada vid stambasen möjligen från gräsklippning.

Foto av trädet mot NV.

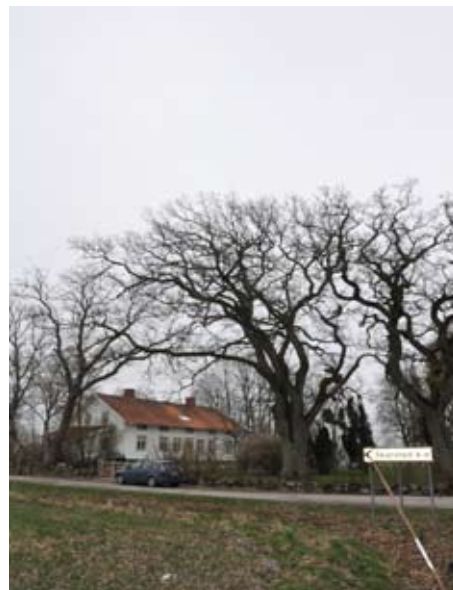
**Skador:** ♦ Väg, skada vid stambasen möjligen från gräsklippning.

Foto av trädet mot SÖ.

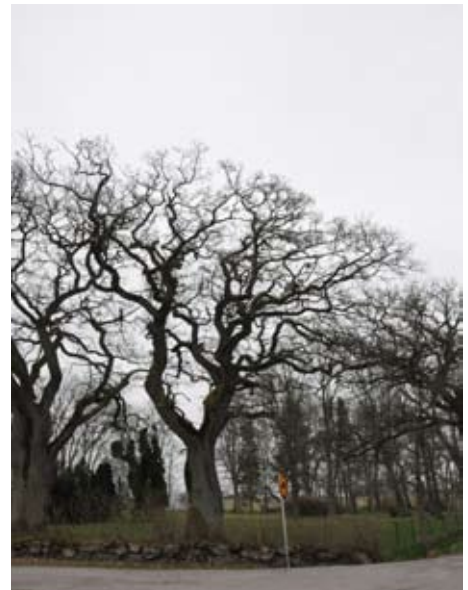
Foto av trädet mot SÖ.

**Skador:** ♦ Väg, skada vid stambasen möjligen från gräsklippning.

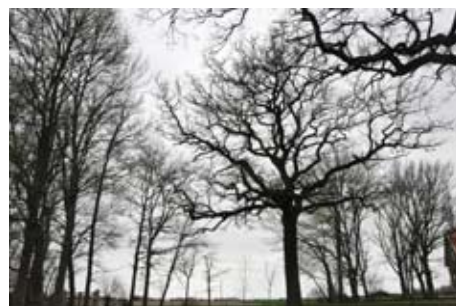
Foto av trädet mot SV.

**Skador:** ♦ Väg, skada vid stambasen, rotskador, möjligen från Gräsklippning.

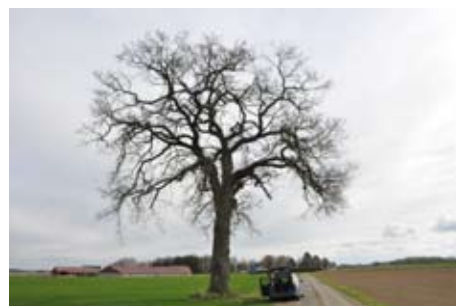
Foto av trädet mot N.

**Skador:** ♦ Plöjning, nära väg, blixtnedslag, rotskador.

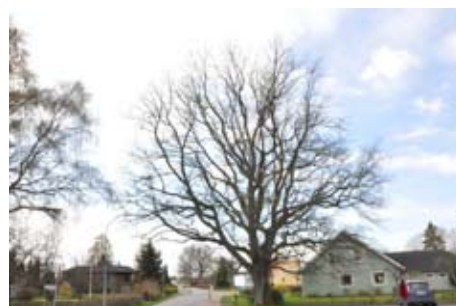
Foto av trädet mot S.

**Skador:** ♦ Nära väg - lastbilsskador, parkeringen.

- ♦ OBS! Det är viktigt att alla tidigare åtgärder utvärderas innan ny åtgärd vidtas.
- ♦ Jättefin ek med ganska dåligt läge och har sprickor i stammen och stora grenar. Har en bra lägre krona. Intill tomt och väg därför bra att börja med bekärning.

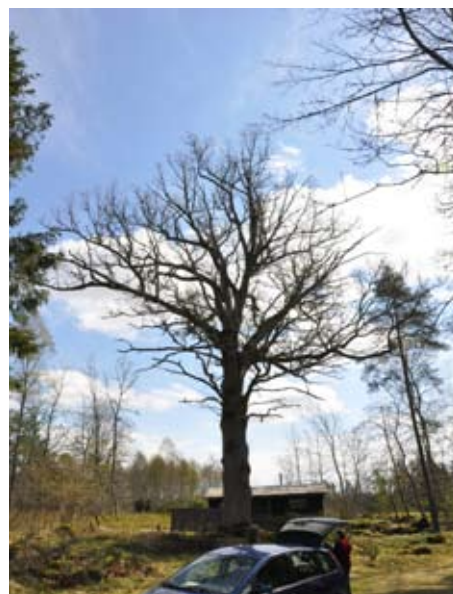
Foto av trädet mot Ö.

**Skador:** ♦ Hus intill, parkering, ev rotskador.

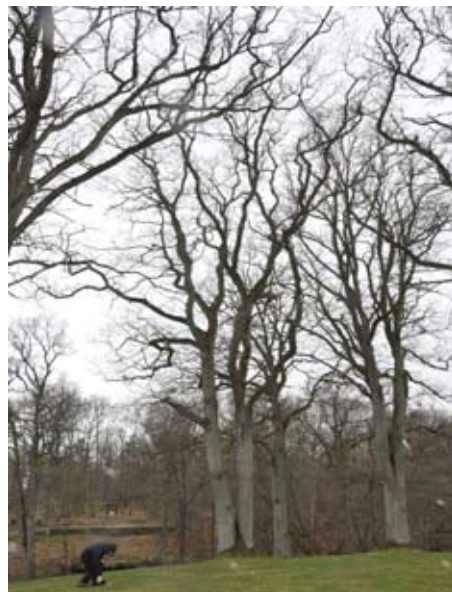
Foto av trädet mot SV.

**Skador:** ♦ Gräsklippning, stig, stam- och rotskador, golfbaneskötsel.

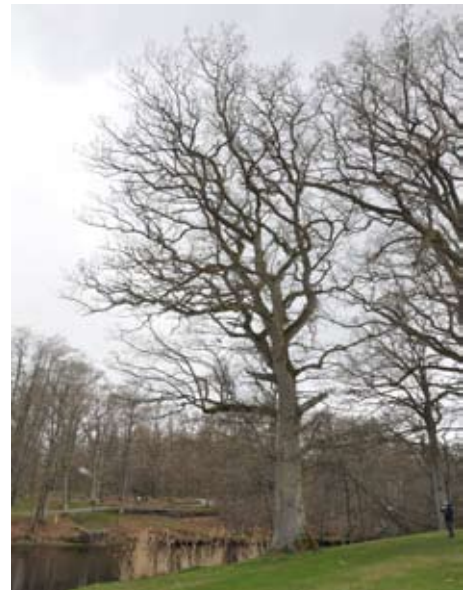
Foto av trädet mot V.

**Skador:** ♦ Gräsklippning, stig, stam- och rotskador, golfbaneskötsel.

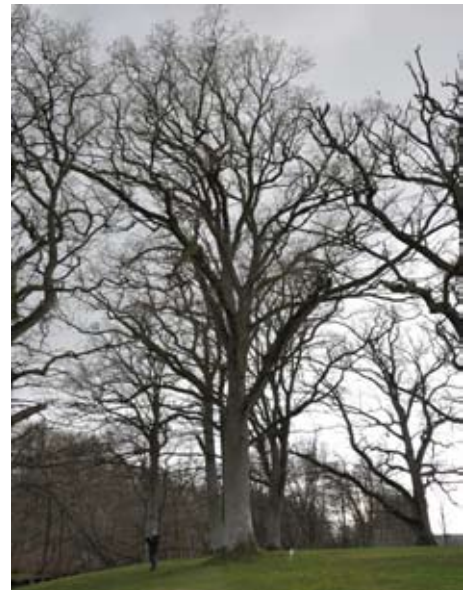
Foto av trädet mot V.

**Skador:** ♦ Gräsklippning, stig, stam- och rotskador, golfbaneskötsel.

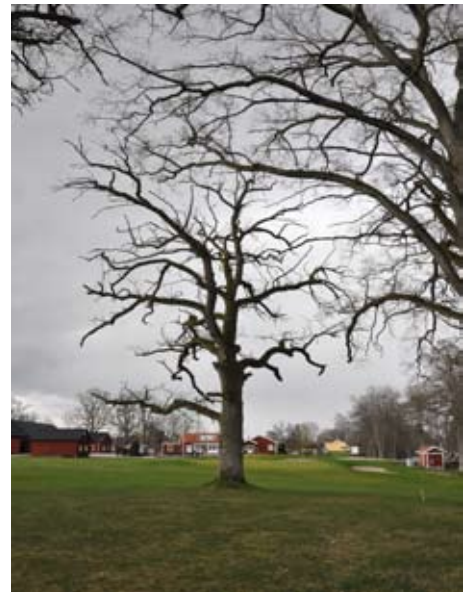
Foto av trädet mot Ö.

**Skador:** ♦ Gräsklippning, stig, stam- och rotskador, golfbaneskötsel.

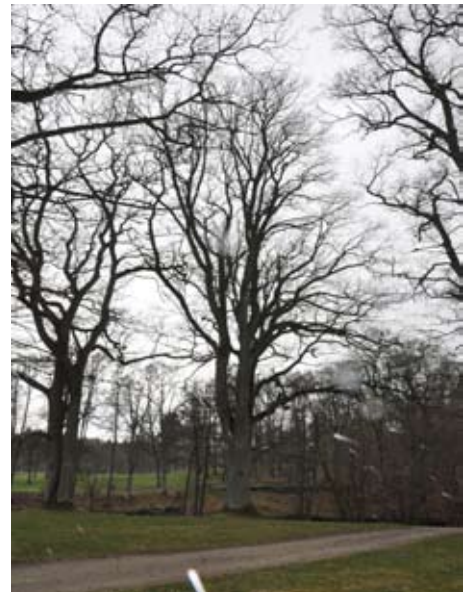
Foto av trädet mot SV.

**Skador:** ♦ Gräsklippning, stig, stam- och rotskador, golfbaneskötsel.

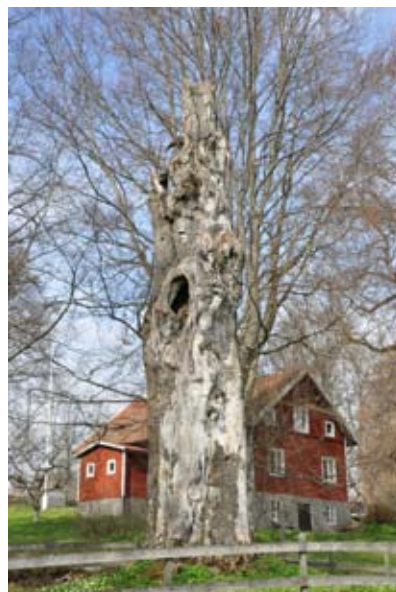
Foto av trädet mot V.

- ♦ OBS! Det är viktigt att alla tidigare åtgärder utvärderas innan ny åtgärd vidtas.
- ♦ Fantastisk högstubbe med massor av hål. Inga åtgärder behövs. Om den trillar, låt den ligga kvar.
