LÄNSSTYRELSEN  
HALLANDS LÄN

# Skvaltkvarnarna i Ulvatorpsbäcken

Byggnadsminnesutredning

Länsstyrelsens meddelande: 2016:09

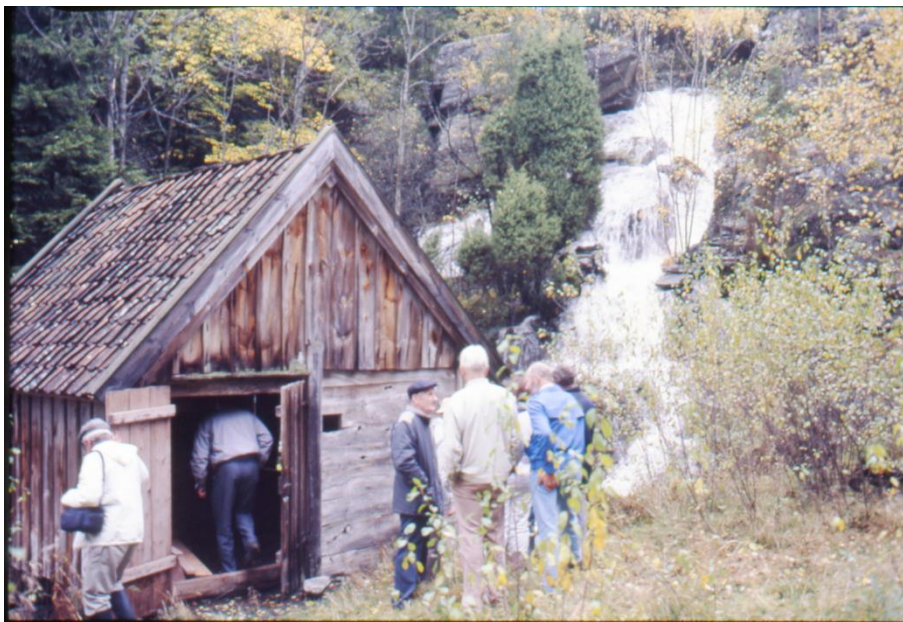
*Kvarn nr.2 1990. Före restaureringen året efter då trärännan byggdes. Fotograf Lennart Lundborg, Länsstyrelsen Halland.*

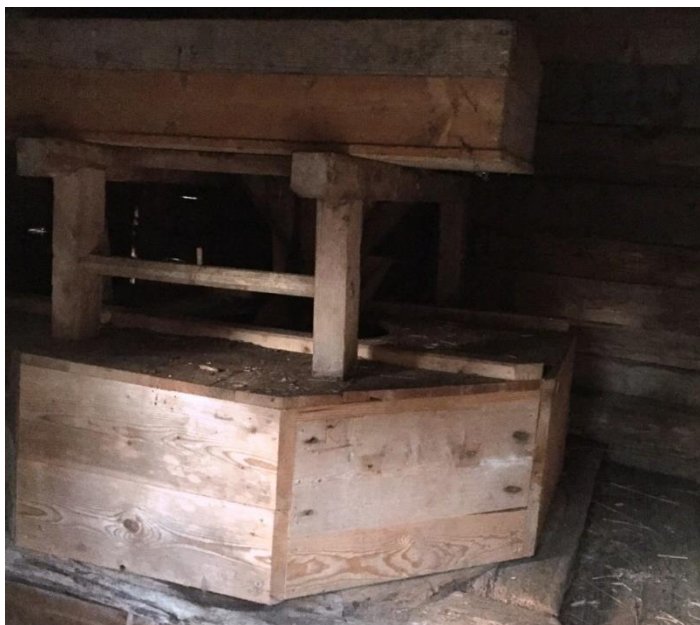
skovelhjulet, i fåran under byggnaden, har jord och vegetation samlats vilket lett till grundstocken är övertäckt och endast anas genom den uppstickande järnstången som hör till lätteverket. Lätteverket regleras med hjälp av en skruv. Byggnaden är i bra skick, merparten av den nämnda panelen behöver dock bytas ut. Till kvarnen hör ett dämme och en intagskanal av samma typ som vid övriga kvarnar. Kanalen är liksom övriga kraftigt igenvuxen med sly. Det finns flera årtal inhuggna i byggnaden, bland annat 1893.

Ovan höger:  
Antagligen äldre  
skovelhjul, ränna och  
järnstång som leder  
till den övervuxna  
grundstocken.

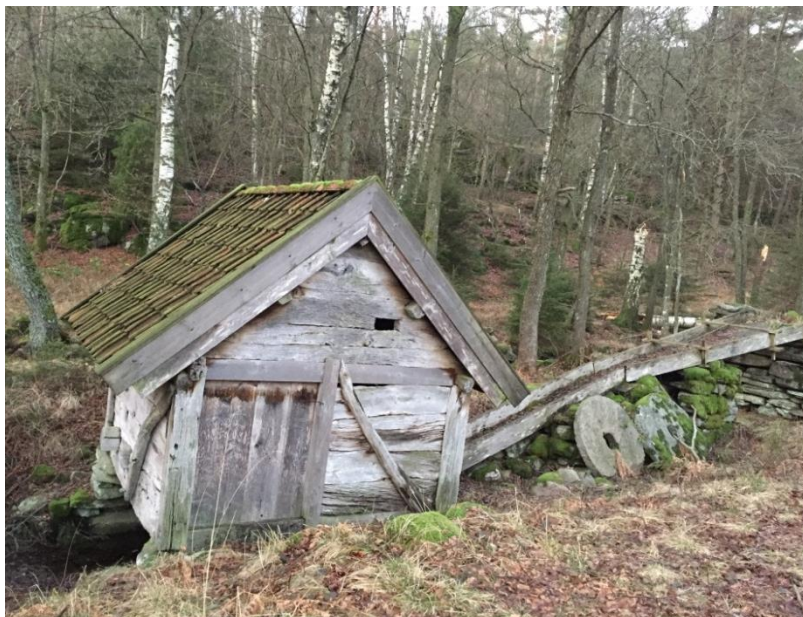
skador på byggnaden. Någon takpanna är trasig och bör ersättas. Fåran under byggnaden är vattenfylld, vilket lett till att grundstocken hamnat under vatten. Lätteverket är defekt. Kvarnens skovelhjul, tillkommet på sent 1900-tal, är uppdraget ovanför vattenytan och i god kondition. Rännan är fortfarande intakt, men är full av löv och mossor som behöver rensas bort. Till kvarnen hör ett dämme och en intagskanal av samma typ som vid övriga kvarnar. Några av dämmets stenar har rasat ned. Kanalen är liksom övriga igenvuxen med sly.

Vänster: Kvarn nr. 6 och rännan i två delar med fundament. Två gamla kvarnstenar har ställts upp mot stenmuren.

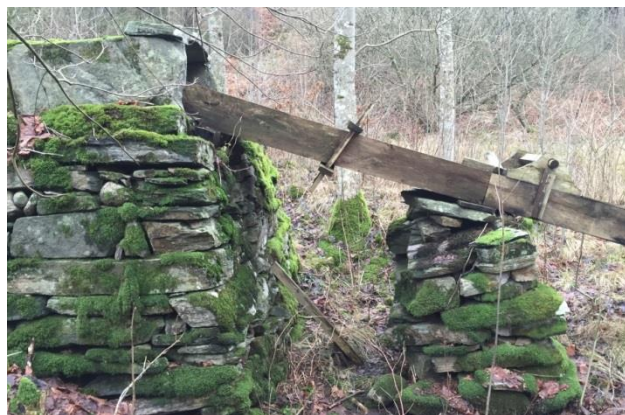
träränna av samma typ som vid övriga kvarnar. Samtidigt monterades en ny dammlucka in vid dämnet och nya skovlar sattes in på vattenhjulet. Rännan är för närvarande intakt, men är full av vegetation. Utrymmet under byggnaden är vattenfyllt, vilket resultaterat i att grundstocken delvis ligger i vatten. Skovelhjulet är dock inte i kontakt med vattnet. Kvarnen har ett dämme och en intagskanal av samma typ som vid övriga kvarnar. Kanalen är igenvuxen. Kvarnen går fortfarande att använda. Kvarnplatsen är den äldsta belagda, i kvarnkommissionens protokoll från 1697 anges att den då befintliga kvarnen ska vara uppbyggd "för 40 år sedan". Kvarnplatsen tillhör hemmanen Vallby 1 (Eriks Karlsgård) och Vallby 5 (Jöns Svensgård) och har brukats av tre gårdar: Storåker, Frugården och Fru Bernts. Den nuvarande kvarnbyggnaden ägs av hembygdsföreningen i Veddige-Ås-Sällstorp.

Kvarnbyggnaden och rännan. Träbiten i mitten av bilden med avbrutet skaft är stängaren.

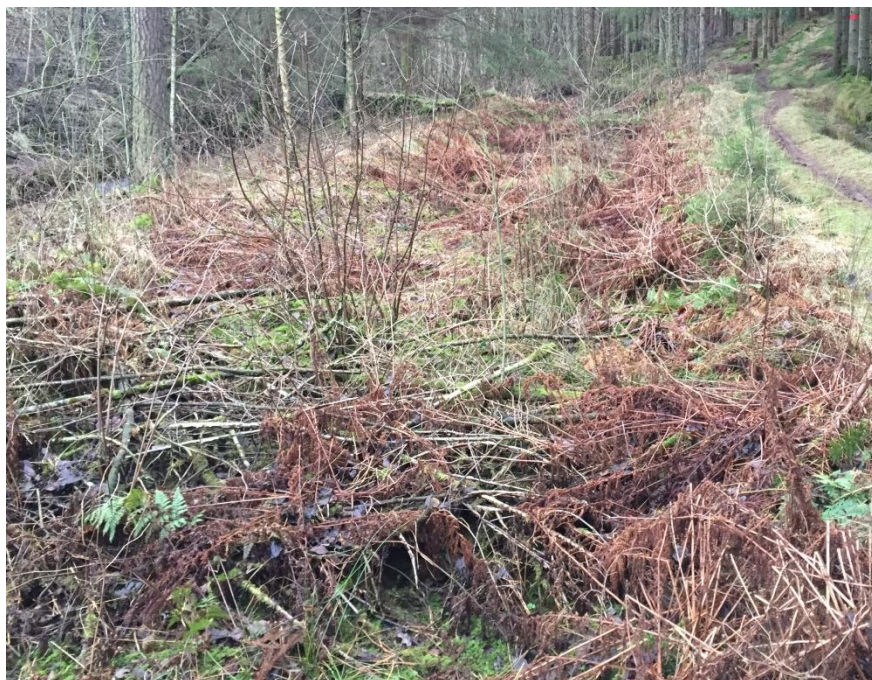
*Ovan höger:  
Igenvuxen  
intagskanal, längst  
upp i bild skymtar  
dämmet.*

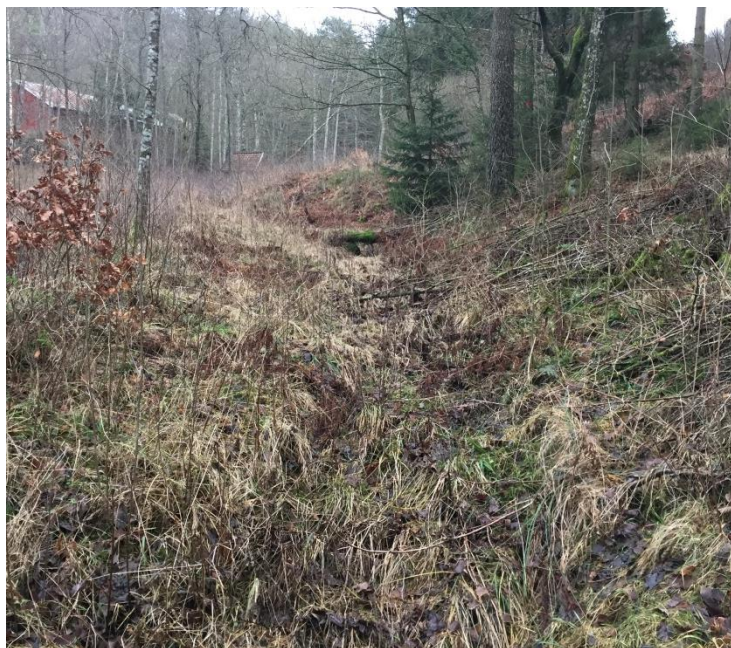
Nedan vänster: Den kraftiga igenvuxna intagskanalen.

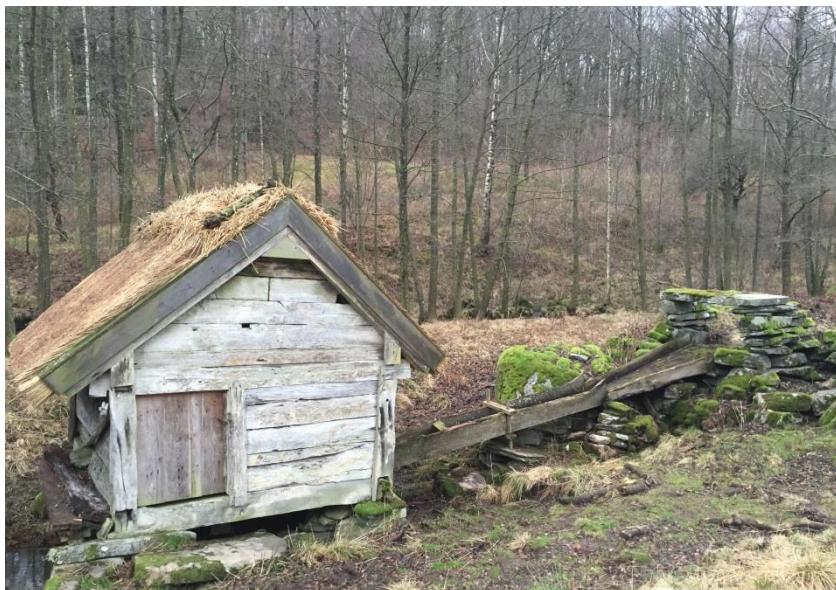
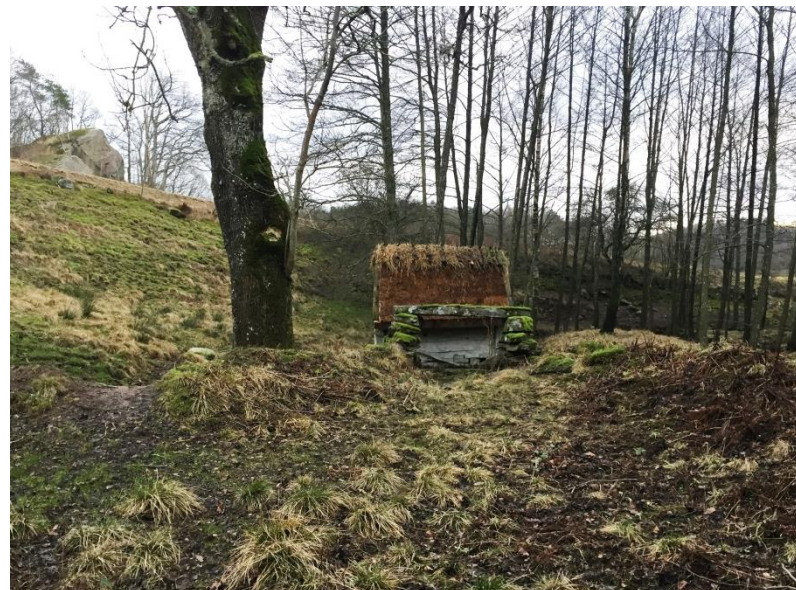
Höger: Kvarn nr. 13 och trärännan med fundament.

Vänster: Bild tagen från dammen, med jordvallar på båda sidor om det kallmurade intaget till rännan.

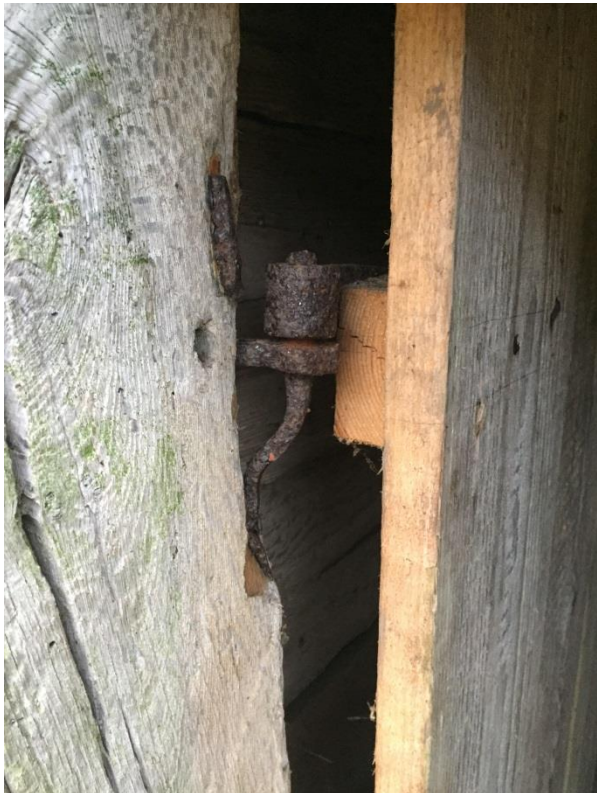
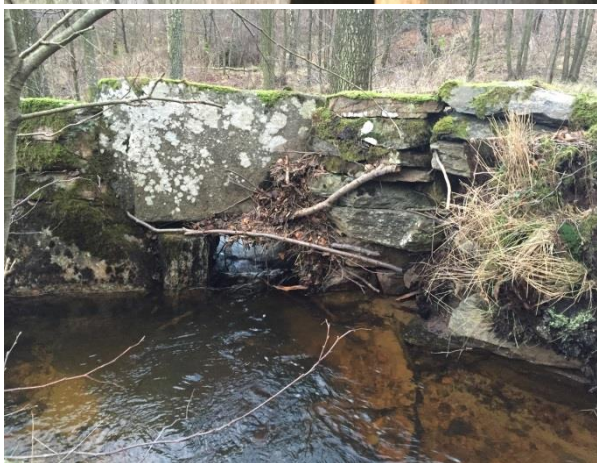
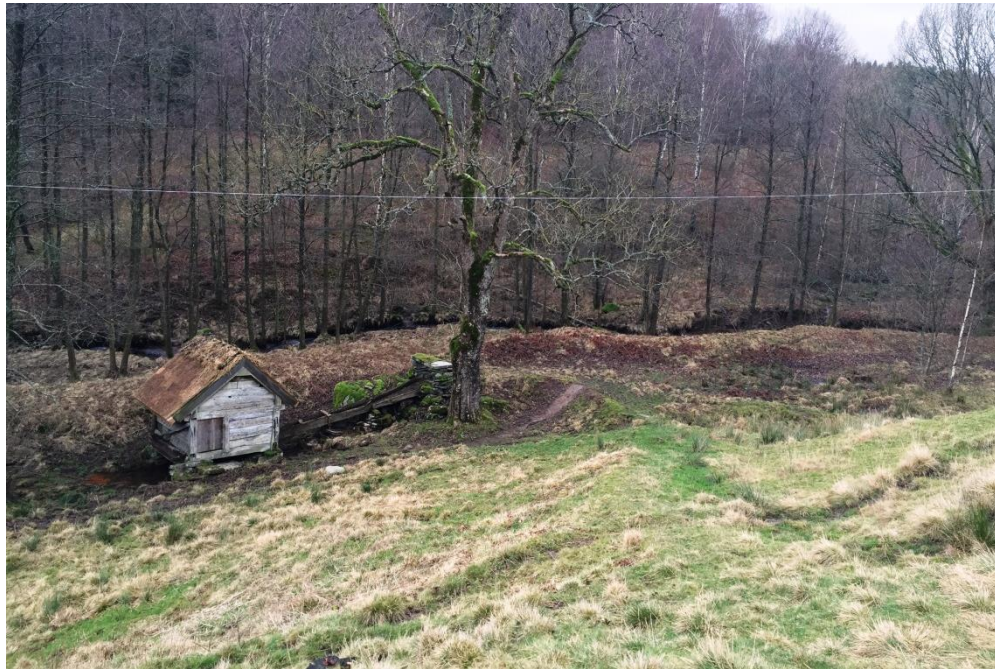
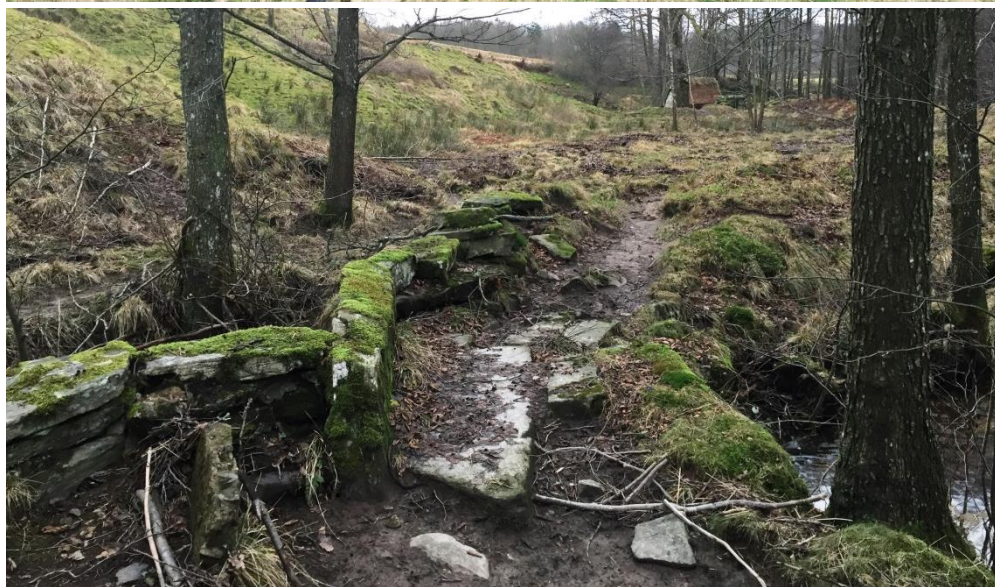
*Ovan höger: Kvarn nr. 13 sedd från vägen som vägen ovanför sänkan. Till höger i bild kan vallarna skönjas.*

*Ovan vänster: Dörr från 2008 med återanvända gångjärn.*

*Nedan vänster: Dämnet.*

*Nedan höger: Kombinerat dämme och bro som leder in till där dammens läge i händelse av att bäcken däms upp. Längst bort i mitten av bilden kan kvarnbyggnaden skymtas.*

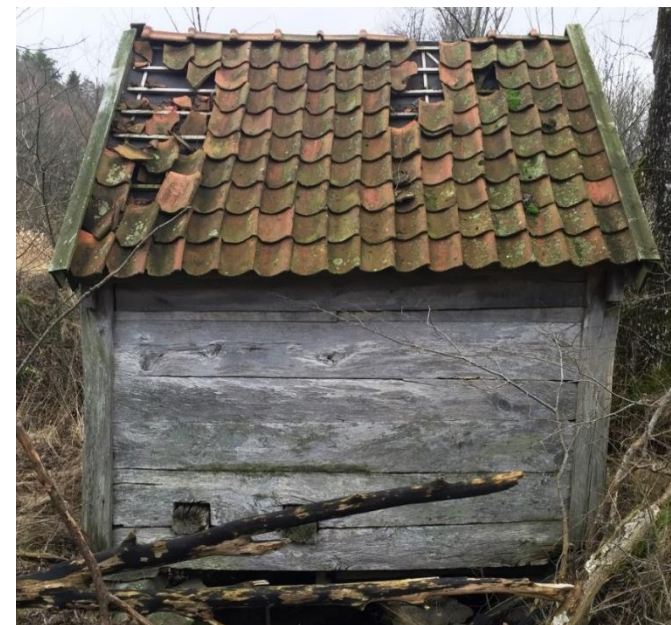
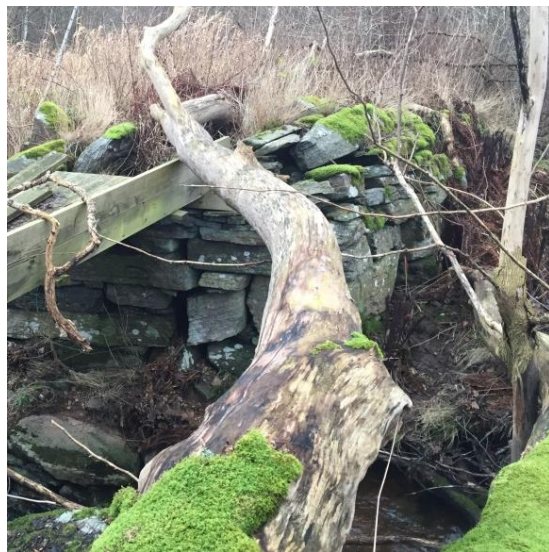
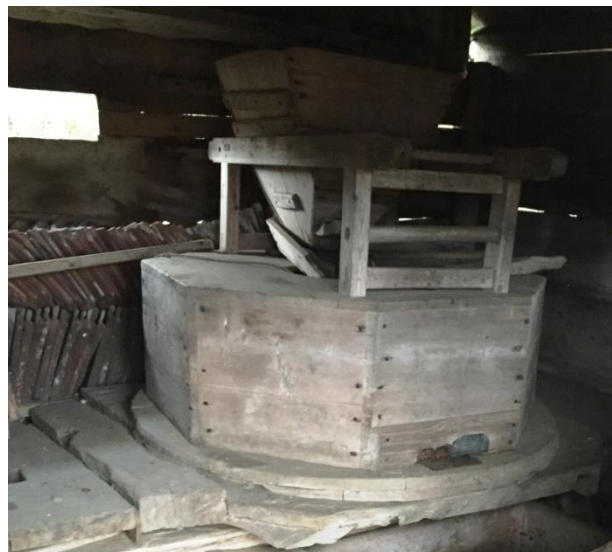
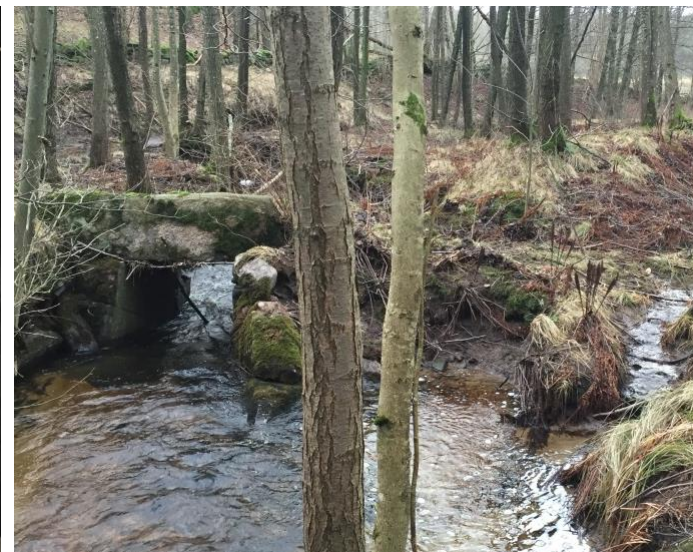
finns en delvis kallmurad och stensatt intagskanal och ett dämme, som även utgör bro över bäcken. Intagskanalen är ovanlig lång, åtminstone hundra meter. Kanalen är delvis igenvuxen, men kan ändå urskiljas. Intill kvarnbyggnaden finns en stenhällsbro över bäcken. Kvarn nr. 15 är den kvarnbyggnad som är i sämst skick. Flera takpannor är borta och en stor gren från en av askarna blåste julen 2004 ned över rännan, som delvis förstördes. I övrigt är utrymmet under kvarnen är vattenfylt så det är svårt att undersöka hur skicket är på grundstock, skovelhjul och lättverk då endast järnstången sticker upp ovanför vattenytan.

*Ovan höger: Takfallet med trasiga och försvunna pannor.*

*Nedan höger: Dämme och intagskanal.*

*Nedan mitten: kvarntratt där spannmålet hälls i och kvarn- eller stenkaret som omger och skyddar kvarnstenarna.*

*Nedan vänster: En gren från en av askarna har fallit över trärännans övre del.*

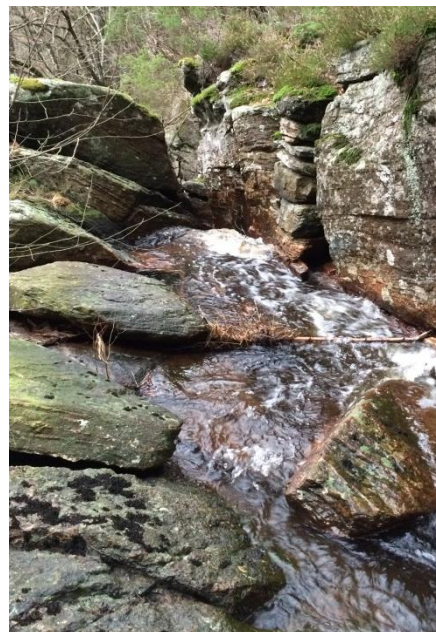
Dämmet till kvarn nr. 1 och nr. 2 sett uppströms ifrån.

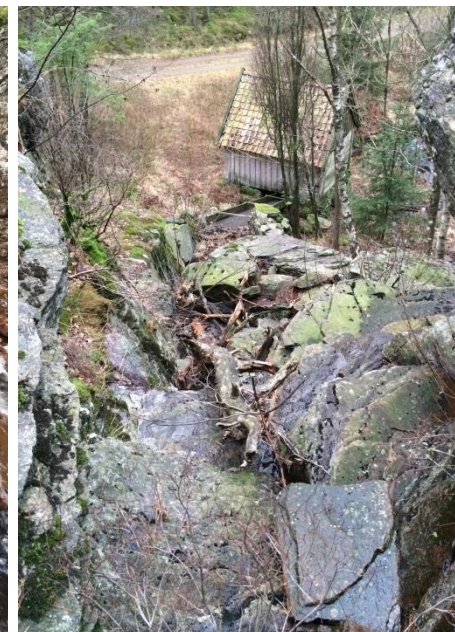
Grundrester, kvarn nr. 1. Vid foten av bergssidan skymtar kvarn nr. 2.

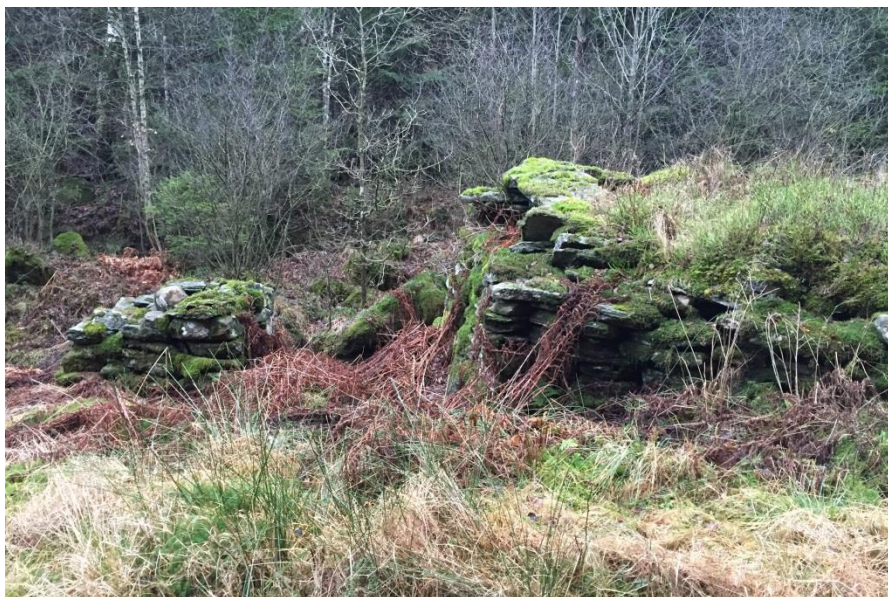
*Kallmurad intagskanal och fundament till rännan, kvarn nr. 3.*

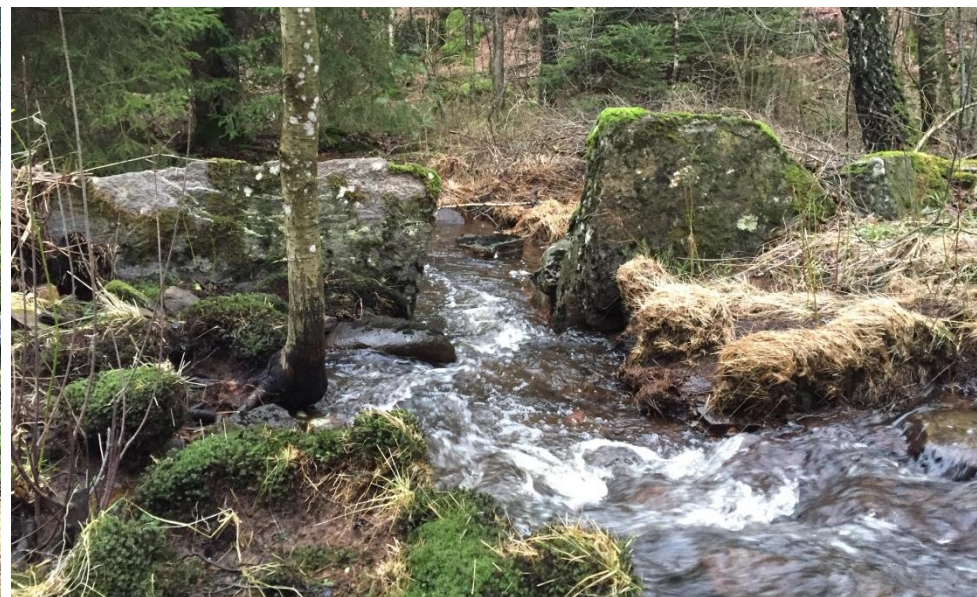
*Dämme, kvarn nr. 3.*

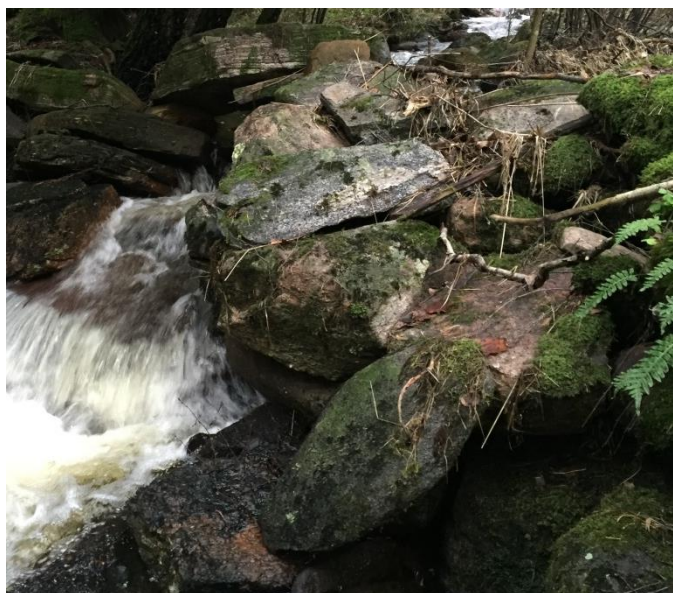
Delvis raserat dämme, kvarn nr. 4. Uppläggning av stenar har gjorts 2001 i samband med att några av kvarnarna restaurerades.

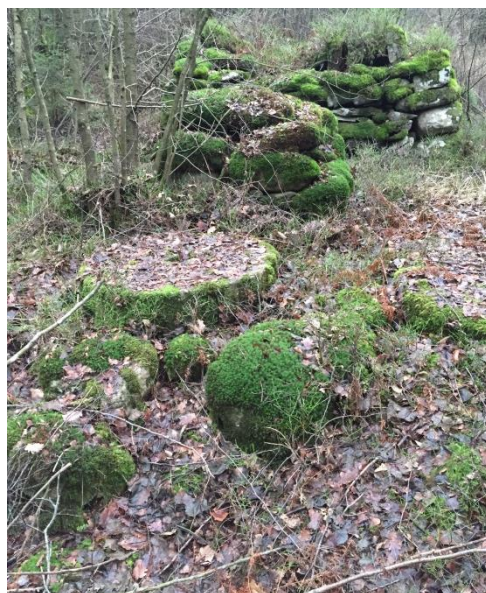
Kvarnplats med grundstenar, kvarnsten, rännfundament och intagskanal.

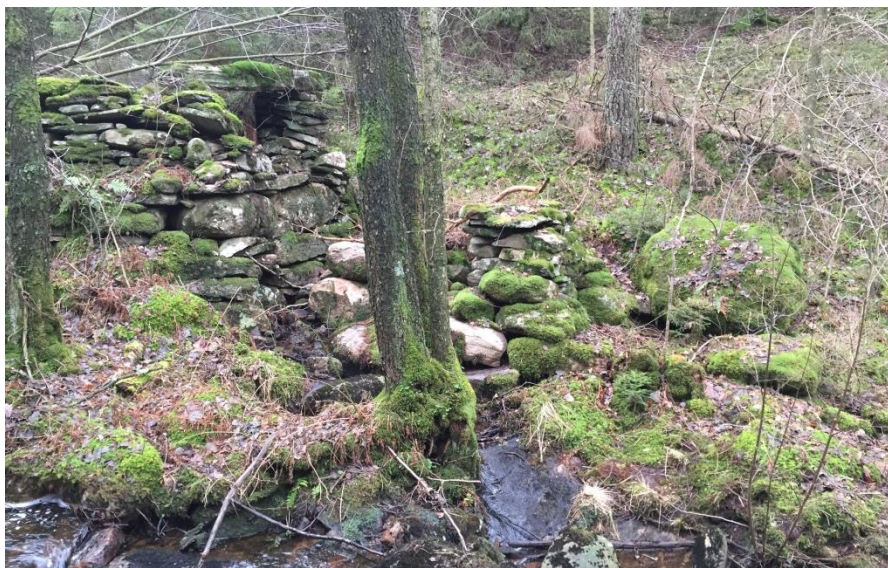
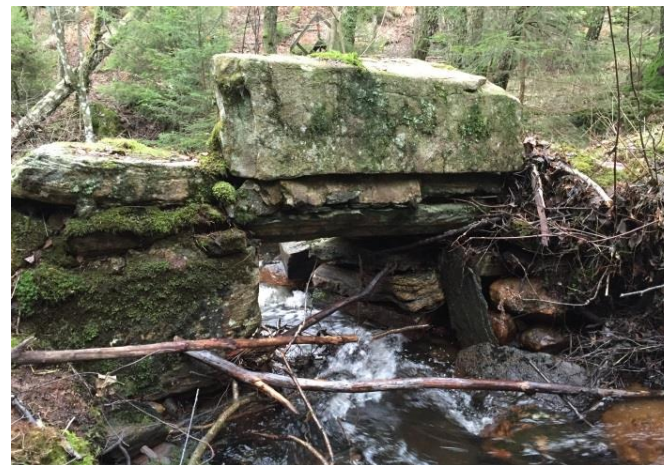
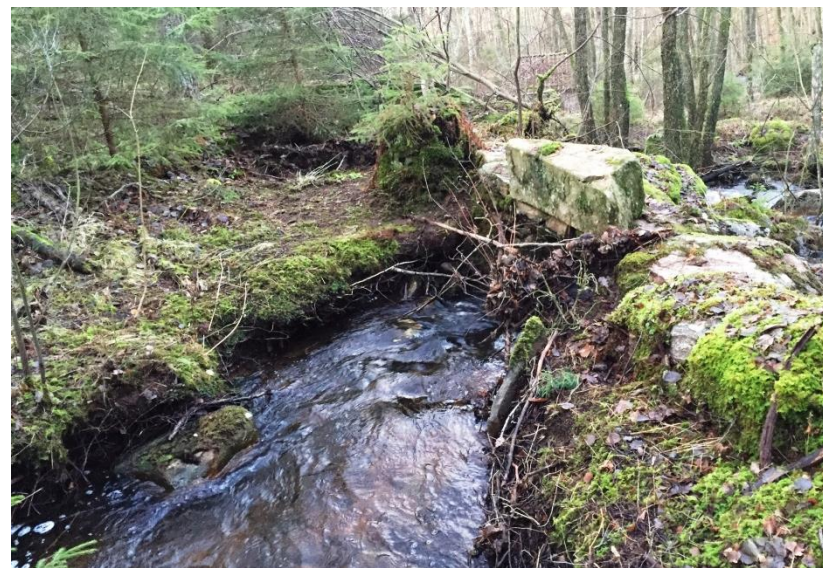
Vänster i bild syns slutet på intagskanalen, som med anledning av sluttningen är högt murad. Därefter följer fundament för rännan och några stenar som troligen är rester av kvarngrunden.

Dämmet tillhörande kvarn nr. 8. Fortfarande mestadels intakt.

Dämmet tillhörande kvarn nr. 8 och början till intagskanalen till vänster om detta. I bakgrunden i bilden mitt skymtar taket på nästa kvarnbyggnad nedströms, kvarn nr. 9.

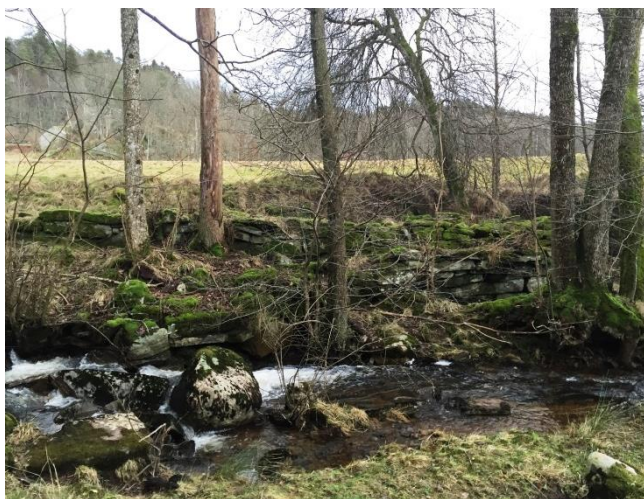
Den murade delen av intagskanalen till kvarn nr. 14, sedd från andra sidan bäcken.

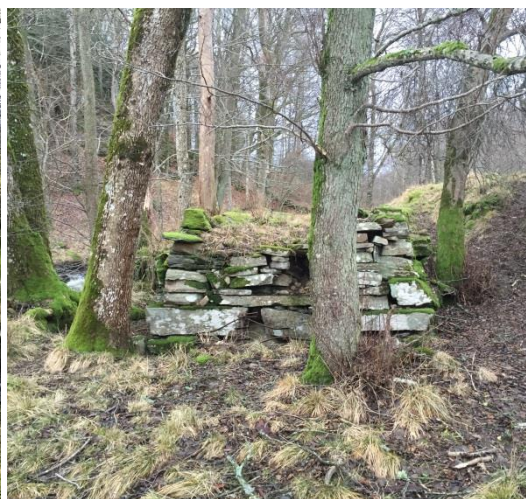
Intagskanalens slut, där trärännan en gång suttit.

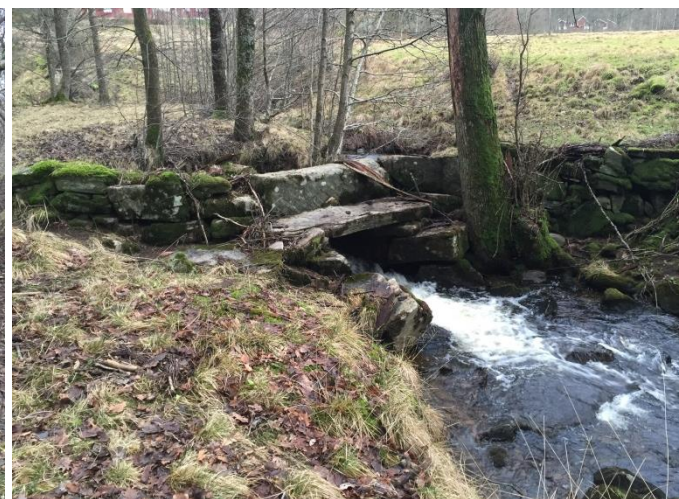
Dämmet tillhörande kvarn nr. 14, sett nedströms ifrån.

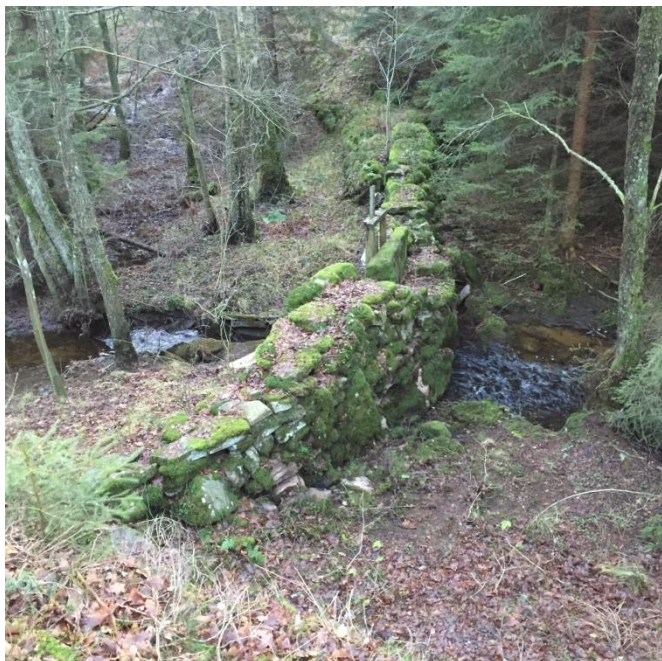
Lilla dämm.

Lilla dämm spänner tvärs över en smal och brant ravin mellan kvarn nr. 9 och kvarn nr. 11. Dämmet är uppfört i kallmurad sten 1876 under Oscar II:s regeringstid (O II 1876 finns inhugget i en av stenarna). Dämmet restaurerades 2001 då man tätade med lade upp nedraserade stenar, tätade med fogskum och monterade en ny spettlucka i trä. Dämmet är fortfarande funktionellt.

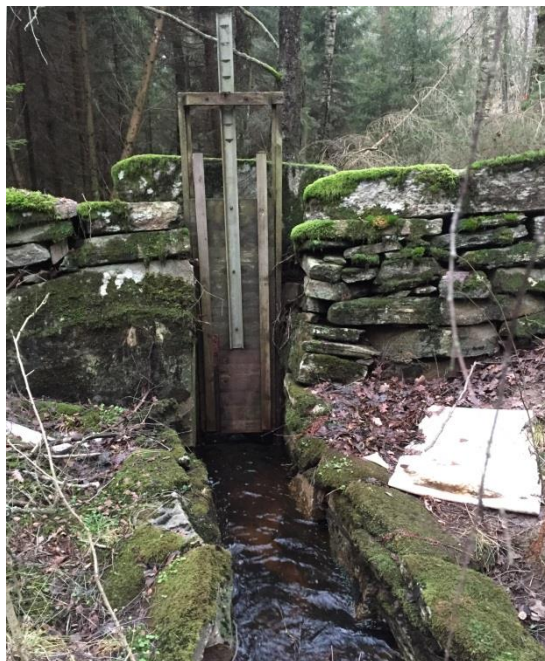
Runt dammluckan sitter en träram som förankrats i stenmuren.

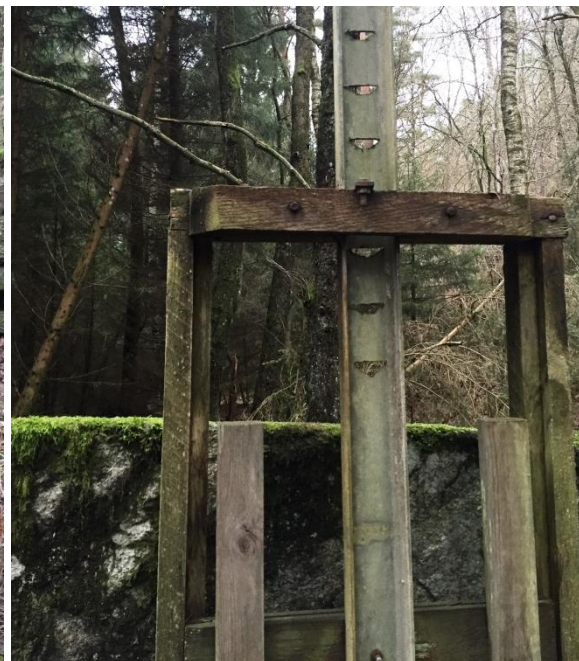
Luckans upphängningsmekanism. Stålbjälken som är monterad i luckan har hål för att en hake monterad i träramen ska kunna träs igenom och på så vis fixera luckan.

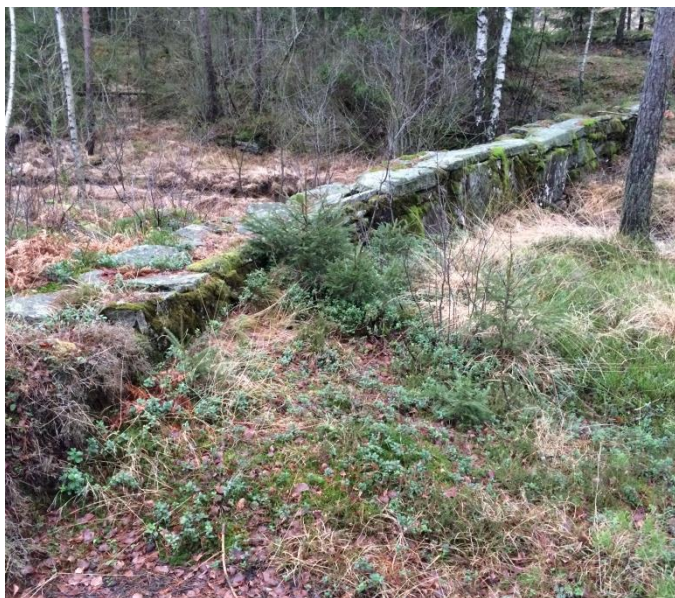
Stora dämm.

Stora dämm är beläget längst upp i bäckens lopp, i kanten av en mosse som ligger mellan två höjdparter och som fungerar som källflöde för Ulvatorpsbäcken. Stora dämm är uppfört år 1800, under Gustav IV Adolfs regeringstid. Årtalet 1800 och kungens initialer finns också inhugget i en av dämmets stenar. Dämmet är liksom det yngre Lilla dämm uppfört av kallmurade stenar som bildar en svagt krökt mur. I mitten av dämmet finns en öppning där vattenflödet kan regleras. Med anledning av de naturligt gynnsamma topografiska förutsättningarna kunde en ansevärd mängd vatten ansamlas i dammen då bäcken dämades.
