Vattenanknutna kulturmiljöer vid Mieån

Rapport: 2015:13

Utgivare: Länsstyrelsen Blekinge län, 371 86 Karlskrona.

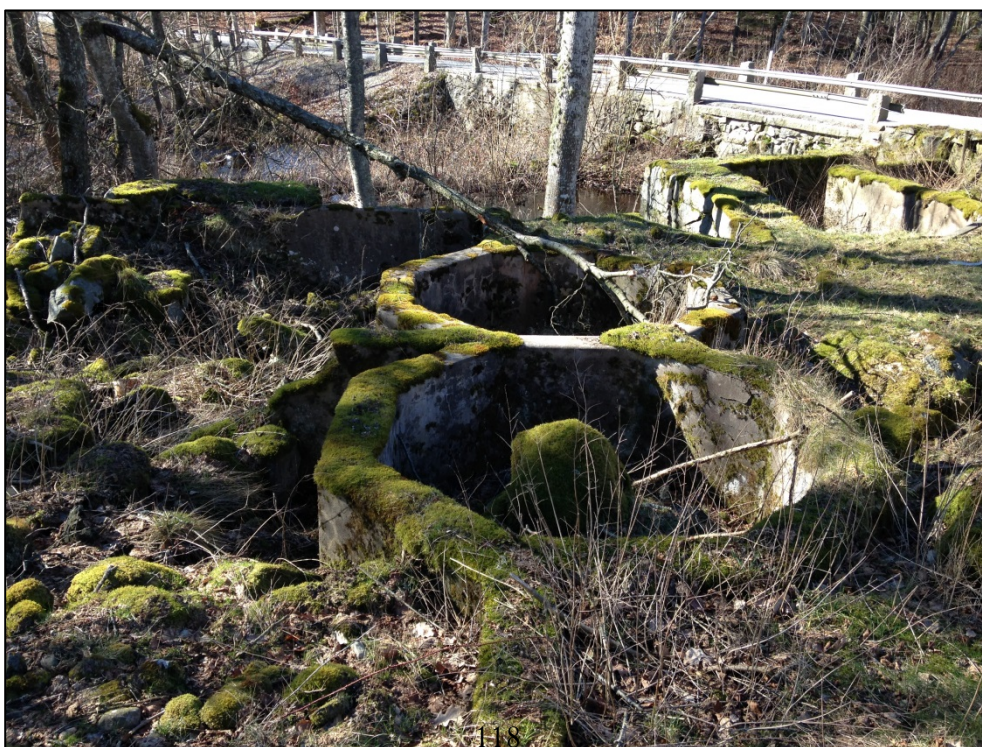
Bild 2. Detaljbild av stärkelsefabriken. Stenvalsbron skymtar i bakgrunden.

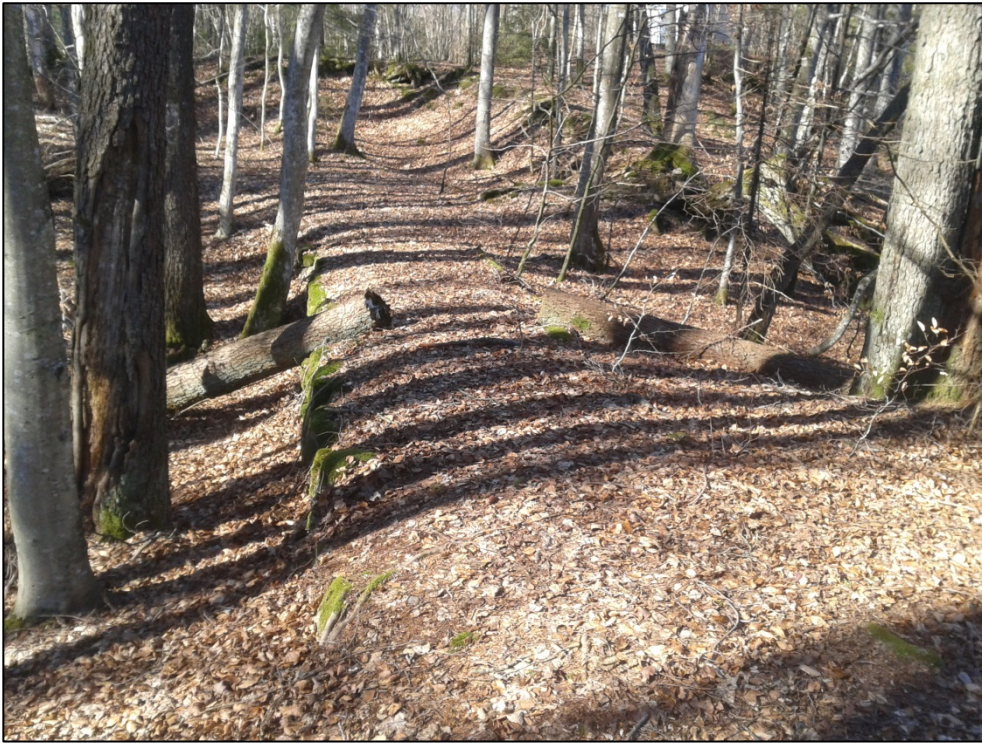
Bild 5. Västra armen av dammvallen.

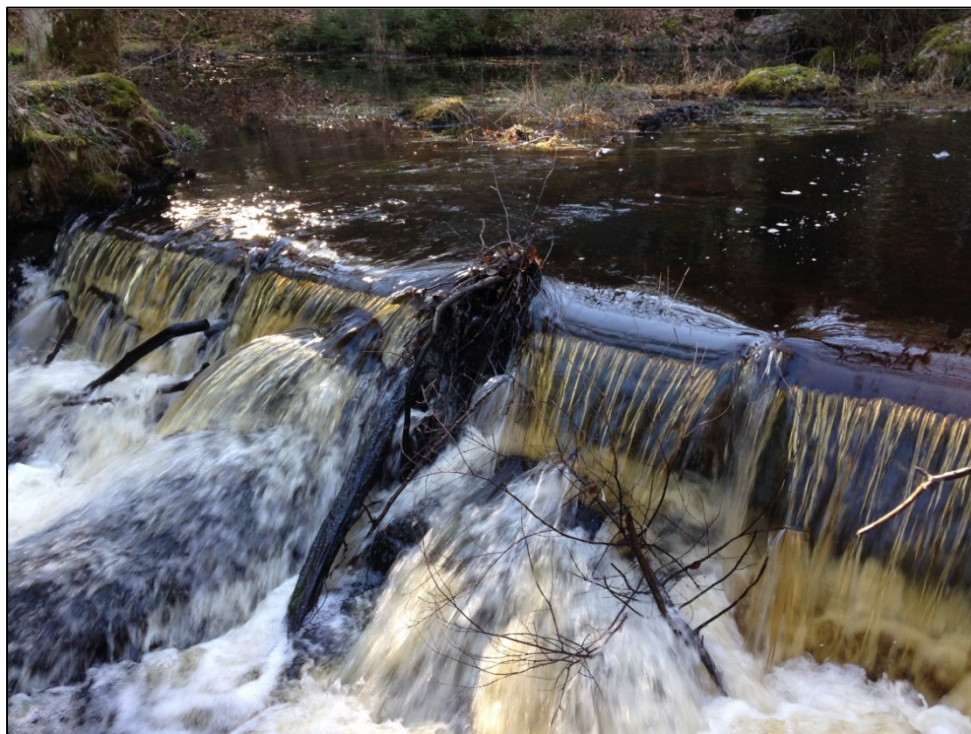
Enligt fornminnesregistret är dammvallen är ca 30 meter lång, 2 meter bred och intill 1,5 meter hög och är uppförd av kallmurade stenar. På mitten är en cementerad sträcka, 6 meter lång där dammvallen är avbruten. Väster om dammvallen är en damm, närmast rund, ca 20 meter diam. Omedelbart väster om dammen går en ränna till Möllesjön, ca 75 meter lång (ca 90 enligt FMIS), 1 (3 enligt FMIS) meter bred och 1 meter djup med stensatta kanter.

Bild 2. Närbild av öppningen i dammvallen.

Förslaget i den biologiska återställningsplanen från 2009 är att ta upp en två meter bred öppning i mitten på dammvallen och sänka av dammen. Detta är olämpligt ur kulturmiljösynpunkt, då det skulle skada en av de bäst bevarade komponenterna i miljön. Det bästa alternativet ur kulturmiljöperspektiv, förutom ett nolläge, är att göra ett omlöp. Detta är dock kostsamt och samhällsekonomiskt väger det knappast upp nyttan, särskilt som så få människor besöker platsen. En mer realistisk lösning vore en mindre öppning på max en meter i ena kanten av själva öppningen i dammvallen.

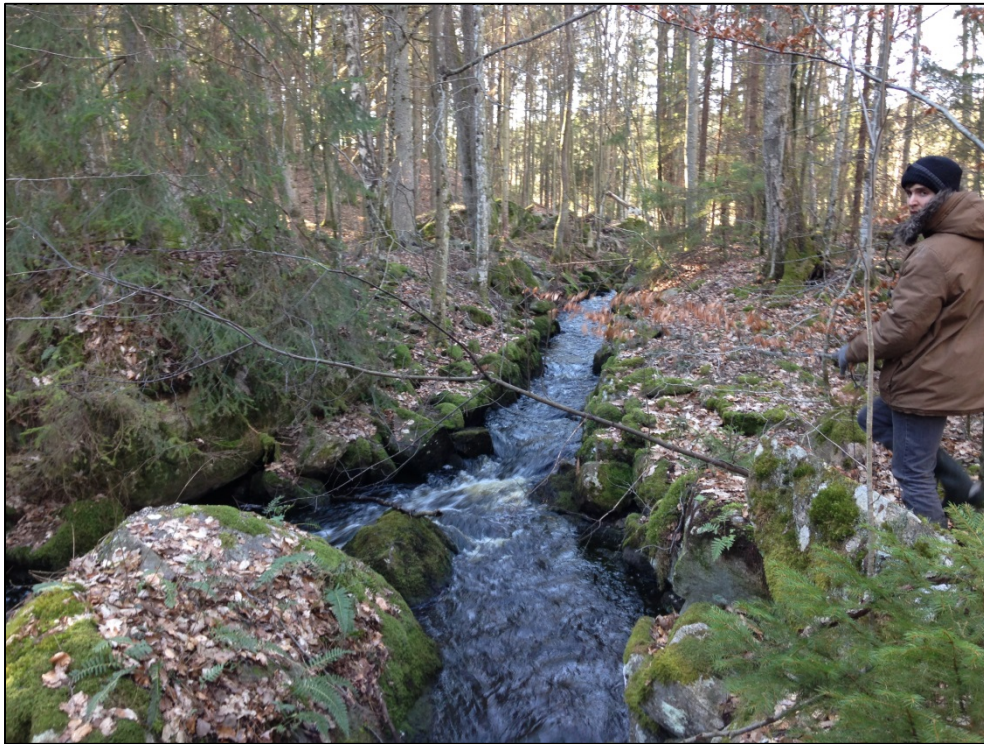
Både dammvallen och rännan är välbevarade och tydliga och är de delar av miljön som är mest läsbara. Dessa har därmed ett kulturhistoriskt värde.

Bild 3. Rännan börjar här i dammens västra ände. Den sträcker sig omkring 75 meter västerut tills den börjar i Möllesjön.

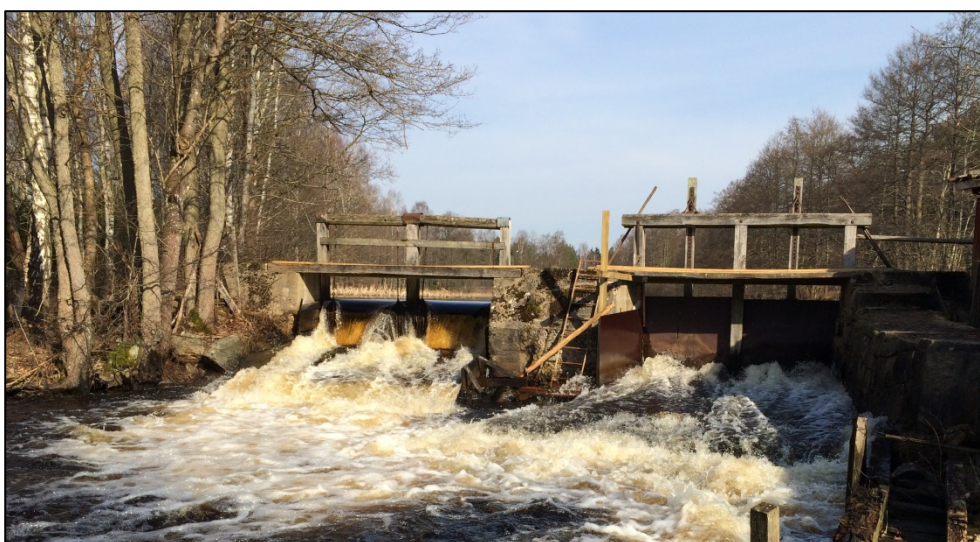
Bild 4. Dammbyggnaden vid Jeppshoka. T.v. utskov med spel och t.h. utskov med spetluckor.

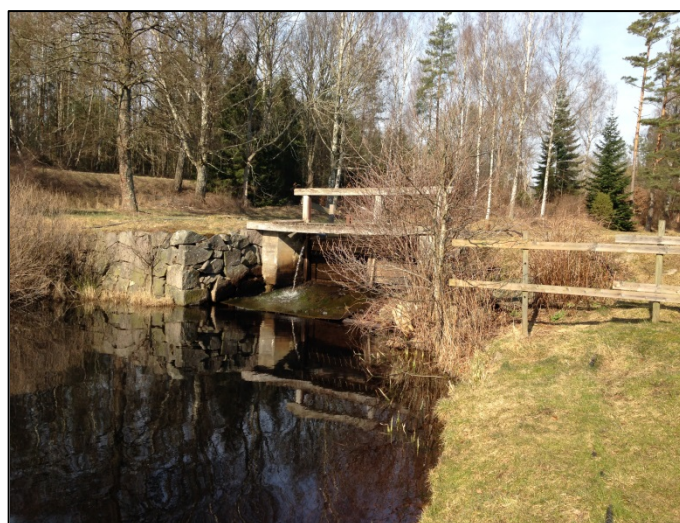
Dammkroppen vid Norrefors fiskodling är ett definitivt vandringshinder för fisk. Åtgärderna som önskas göras vid fiskspärren påverkar inte miljön negativt ut ett kulturhistoriskt perspektiv. Vid eventuella åtgärder eller utrivning av dammen bör dock fundamenten av dammbyggnaden sparas.

Bild 2. Skalmursdammen.

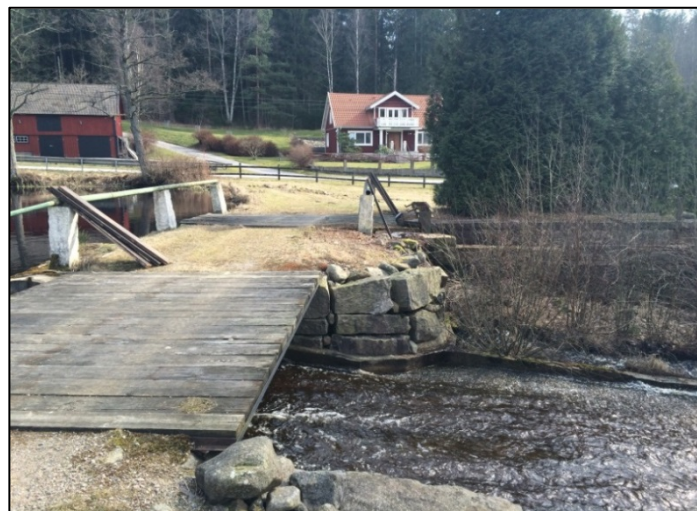
Bild 3. Dammkroppen fungerar även som bro.

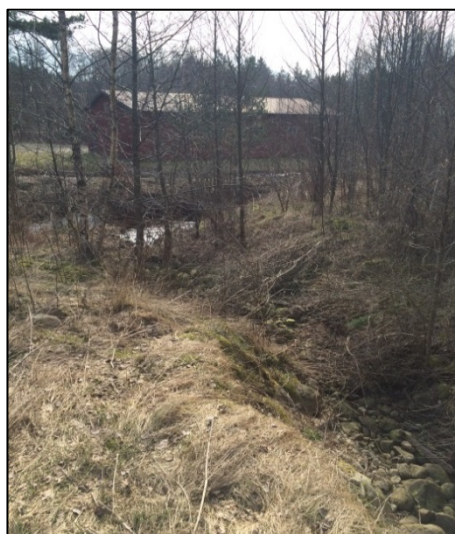
Bild 8. Omlöpet på västra sidan av sågverksbyggnaden.

Åtgärdsförslagen som finns vid Norra Hoka såg är att rusta upp eller förlänga omlöpet. Ur kulturmiljösynpunkt är åtgärdsförslagen bra, vilka bidrar till att bevara de kulturhistoriska värdena som finns. Om andra ingrepp i dammkroppen skulle bli aktuella bör dessa göras i det f.d. intaget till kvarnen vid det östra dammfästet.

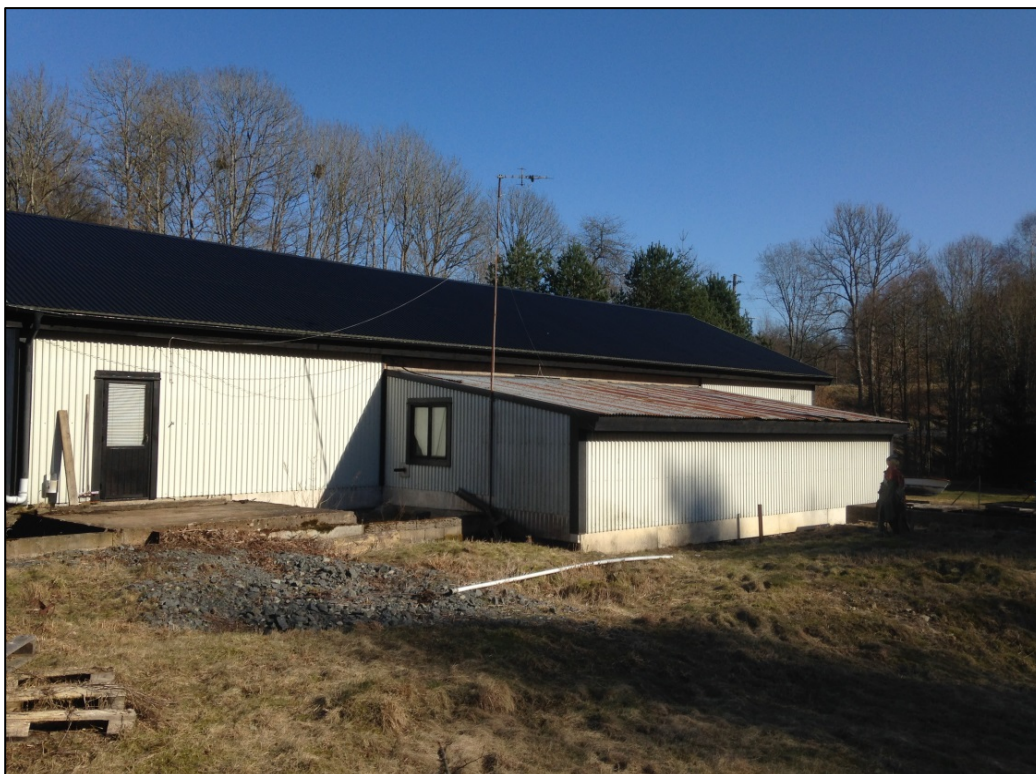
Lobergets kvarn kallas även Bergsfors såg. Idag finns det inga spår av de äldre kvarn- eller sågbyggnaderna. Området är inhägnat och den nuvarande byggnaden på platsen är av vit korrugerad plåt med ett svart plåttak. Troligen byggd på 1980-talet (bild 9). Byggnaden har en liten utbyggnad där det sannolikt ryms (eller har rymts) ett litet kraftverk. I anslutning till byggnaden ligger också en fiskodling av betong ca 20 x 10 meter stor. Bostadshuset till kvarn- och sågägaren var uppfört i trä 1915 med en våning och vind. Det ligger ett hus på platsen idag, men som är betydligt högre. Det är osäkert om det är samma byggnad som byggts om eller om det rör sig om en senare byggnad.

Bild 9. Dagens byggnad. Förmodligen uppförd på 1980-talet.

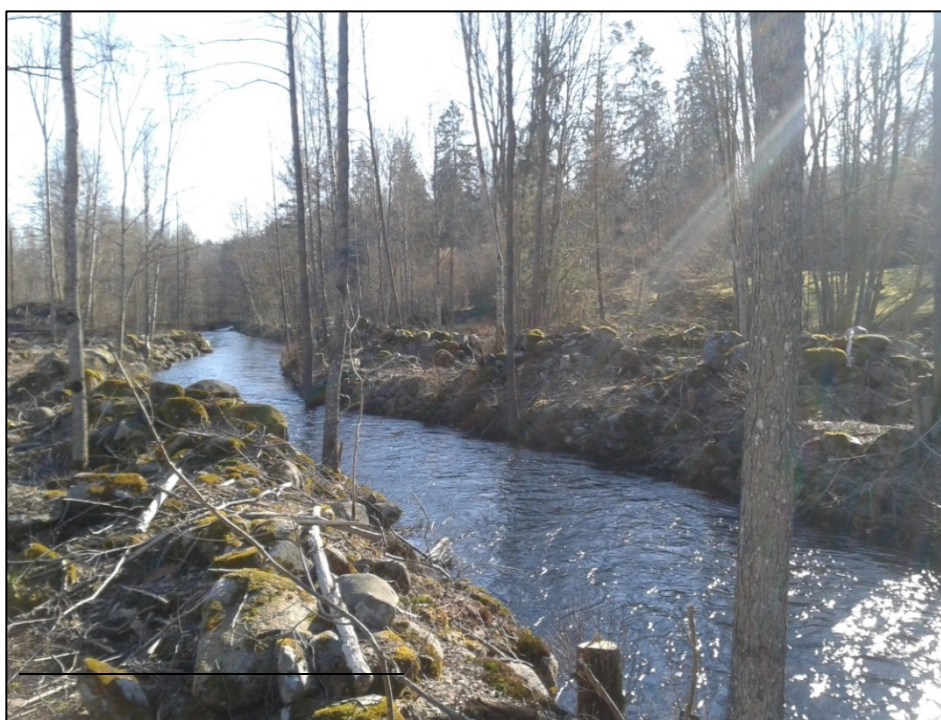
Bild 1. Ringamåla 343, d.v.s. flottningslämningen söder om kraftverket. Lämningen syns idag tydligt tack vare att en stor del träd fällts i omgivningen.

Observera att flottningslämningen är fornlämning och tillstånd enligt 2 kap KML krävs för att göra eventuella åtgärder.

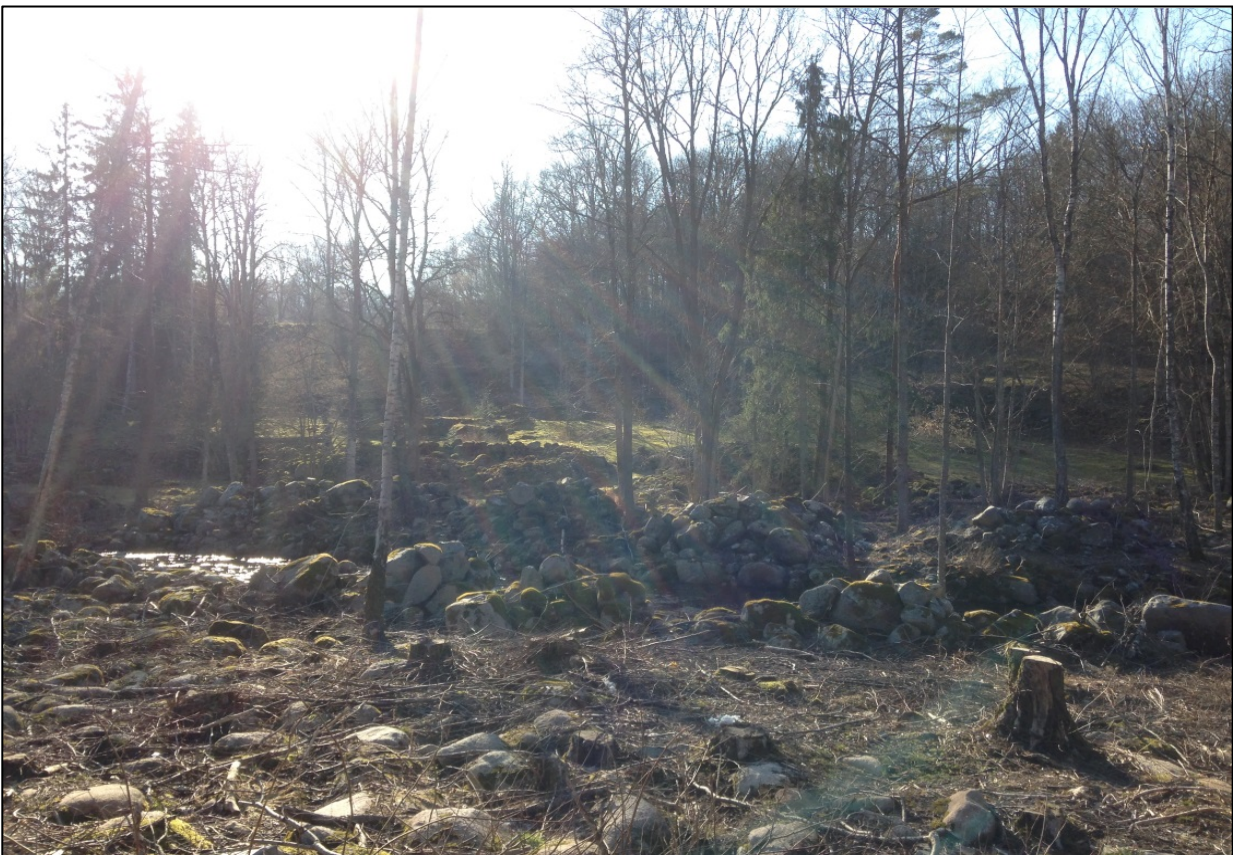
Bild 5. På motsatt sida av ån syns de regelbundna stenrösa av renssten.

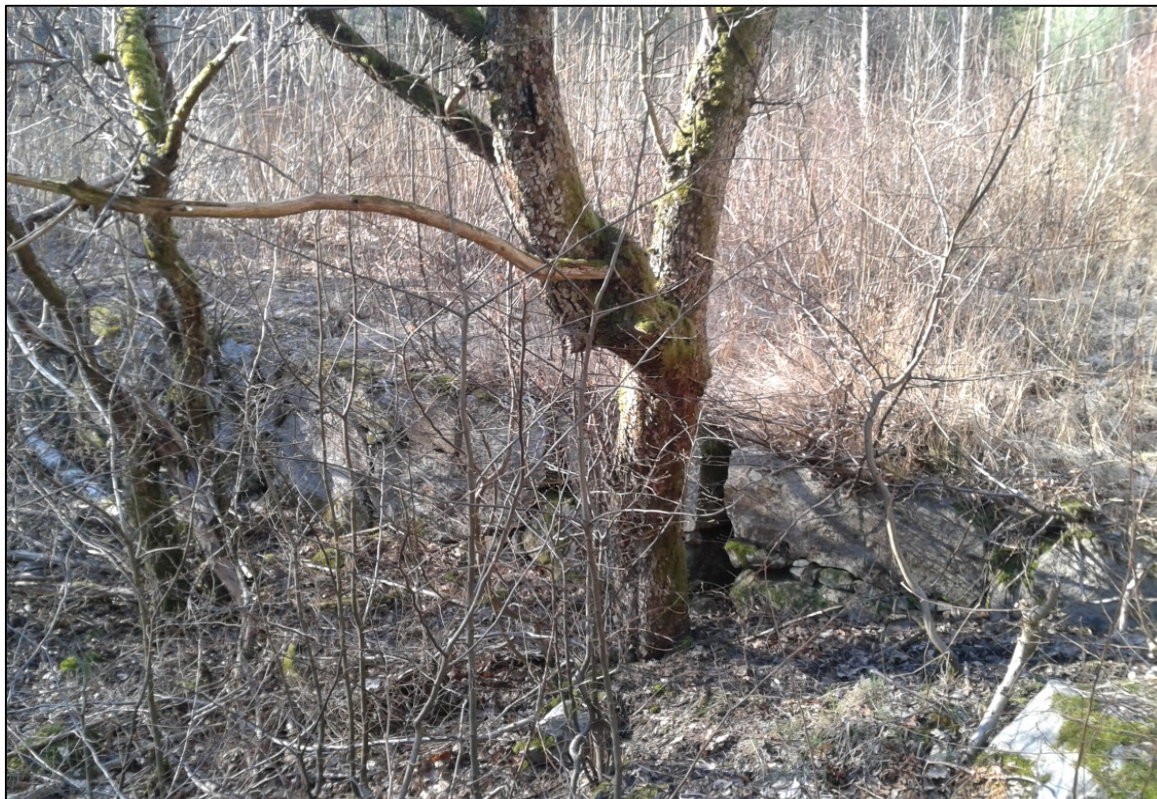
Bild 1. Grunden till boningshuset kan vara svår att upptäcka när det grönskar. Själva huset flyttades till annan plats.

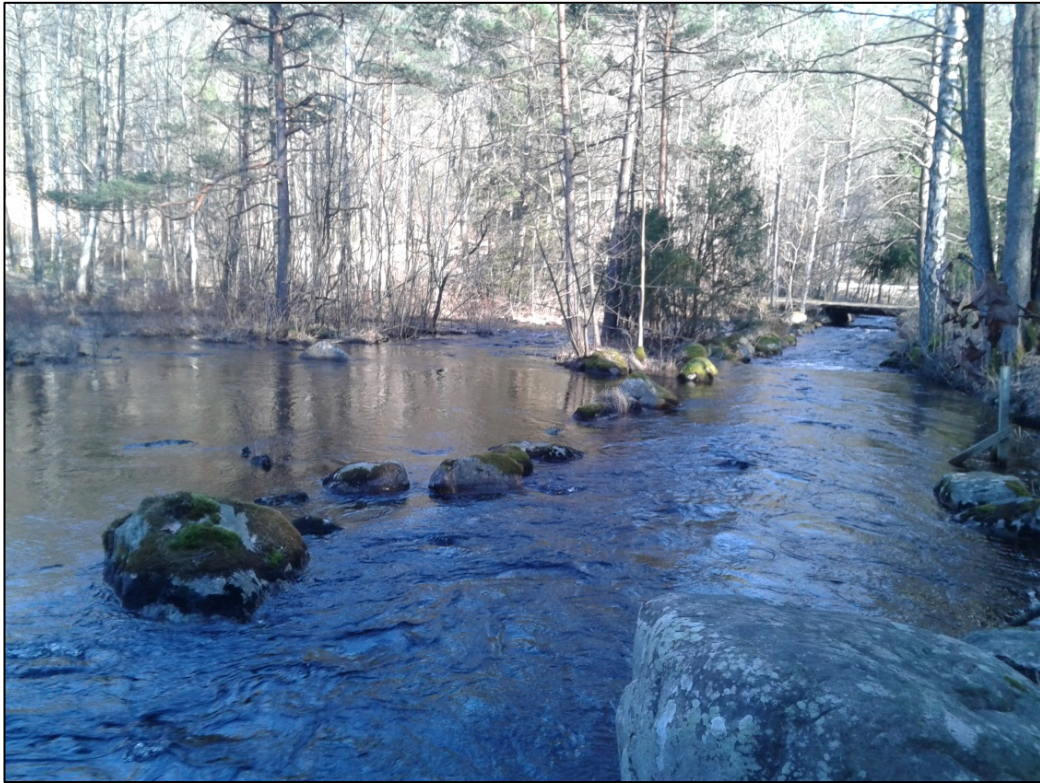
Bild 4. Flottningslämningarna precis norr om bron, östra sidan. Här har stenarna lagts ut så att inte stockarna ska flyta in och fastna i lugnvattnet bakom.

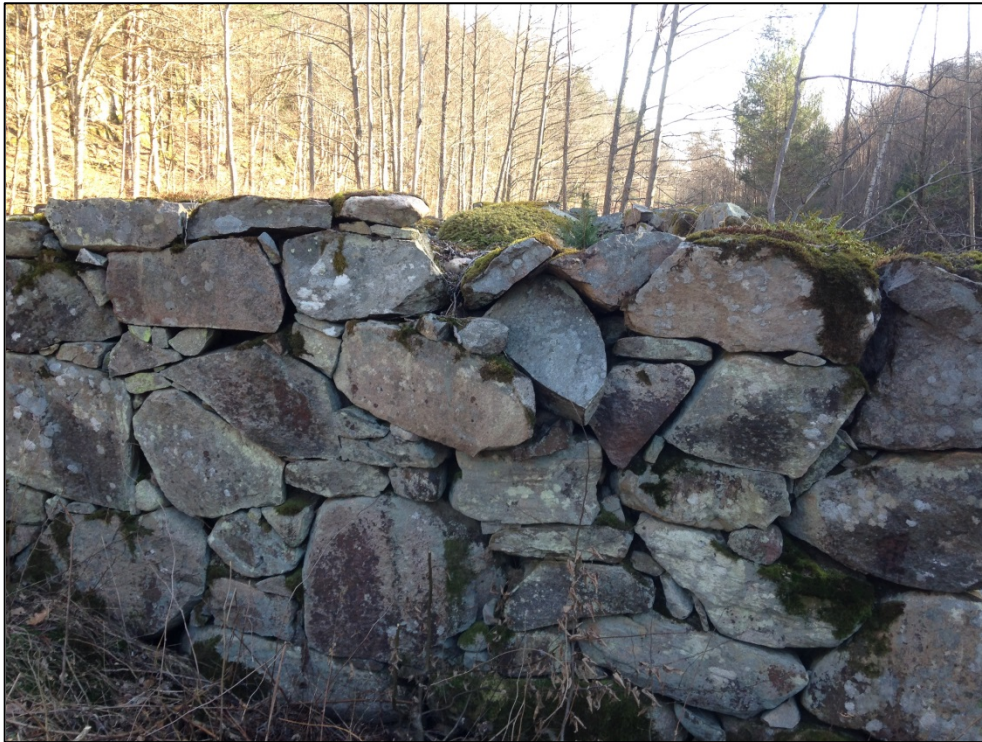
Bild 6. Närbild på murverket. Mindre stenar har skolats in bland de större. Dock inga spår efter murbruk.

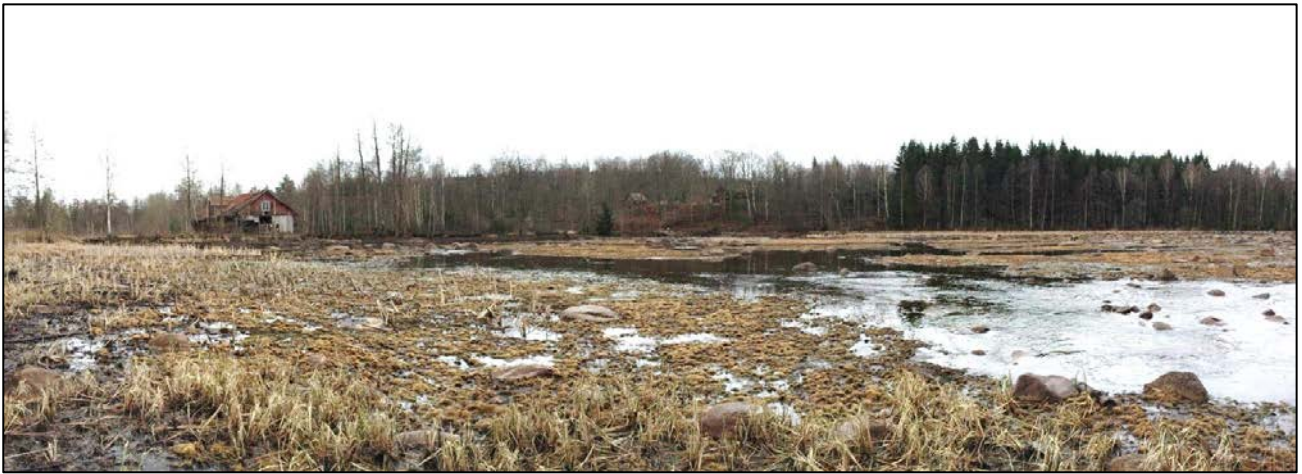
Bild 1. Vy över den avsänkta dammen. T.v. ligger Hakafors såg.

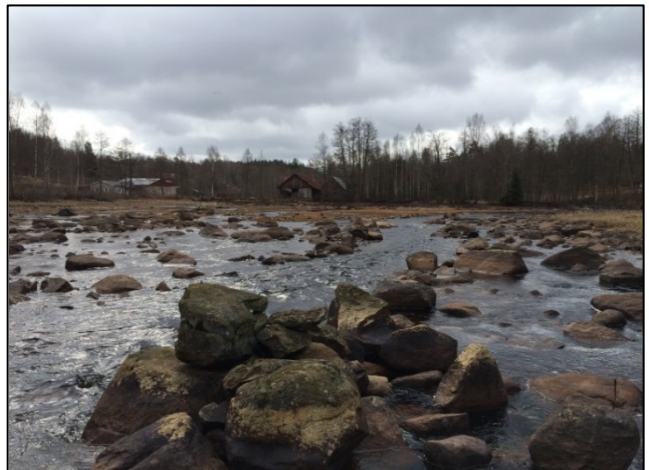
Bild 3. Huvudfåran rinner numera i den upplagda stenkanalen för flottning.

Åtgärder genom utrivning av dammbyggnaden är redan gjorda. Den bevarade flottrännan bör bevaras intakt om eventuell blockutläggning skulle önskas. Det finns goda möjligheter att leda om vattnet och på så vis bevara lämningarna. Vad gäller sågverksbyggnaden bör grundmuren bevaras för att kommande generationer ska kunna tolka och på så vis förstå sågverkets betydelse för bygden och industrihistorian.

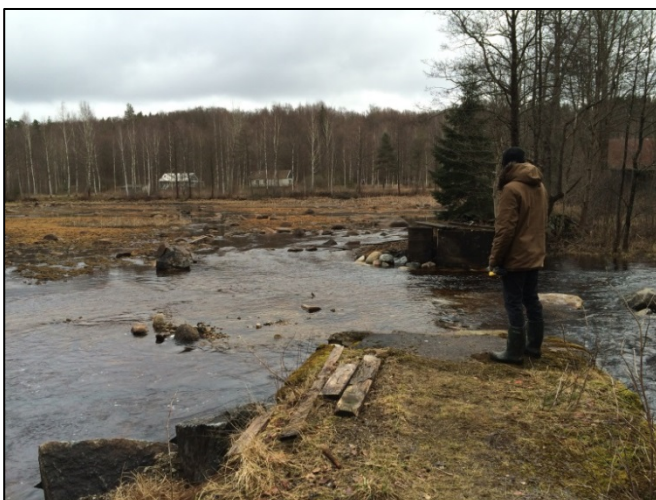
Bild 14. Efter utrivningen 2015.

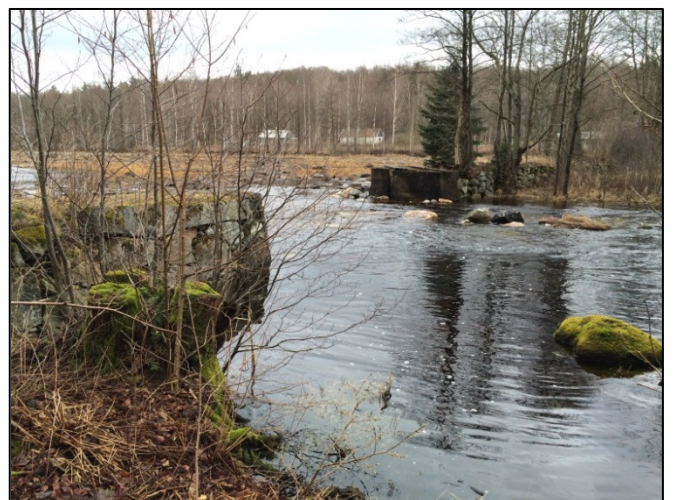
Bild 15. Efter utrivningen 2015.

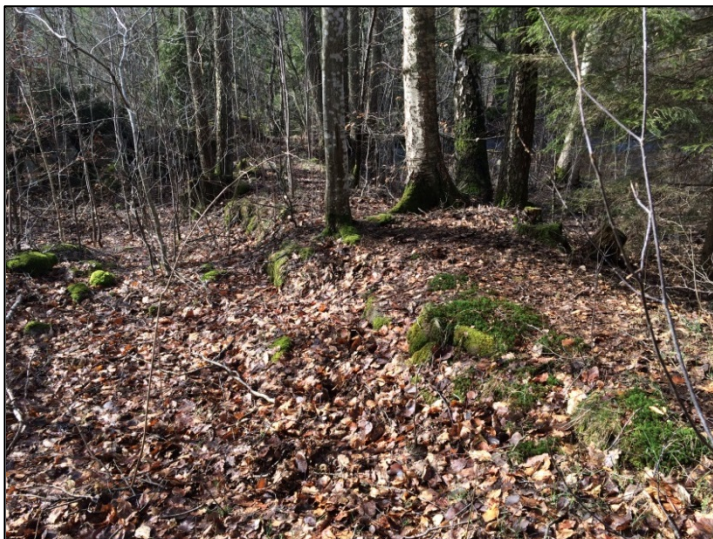
Bild 3. Den östra armen av damkroppen.
