Kulturmiljöer i vatten

Ett kunskapsunderlag om flottningslämningar, kraftstationer, kvarnar och sågar i Västerbottens län

Meddelande 5 • 2013

Länsstyrelsen
Västerbotten

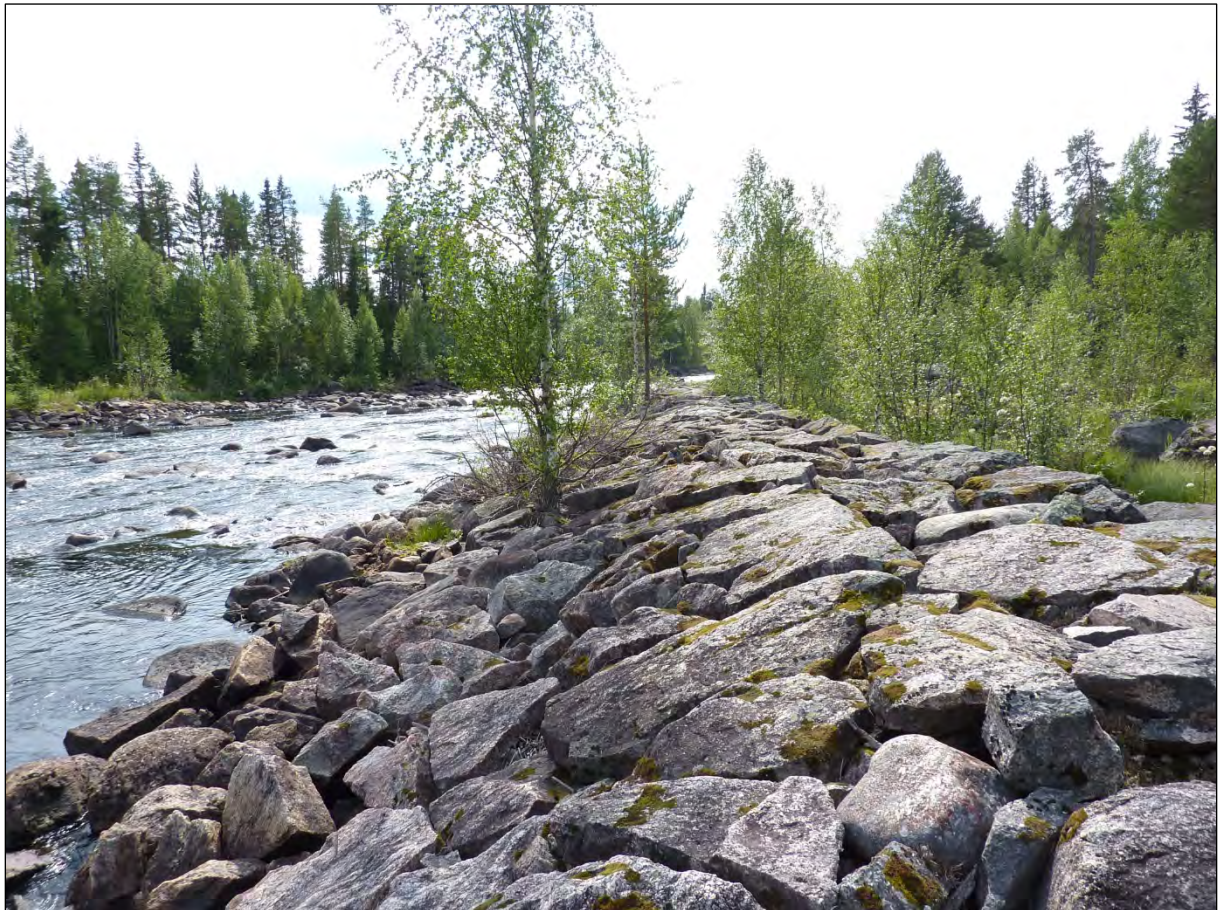
Släntmur vid Juktån i Storuman kommun.

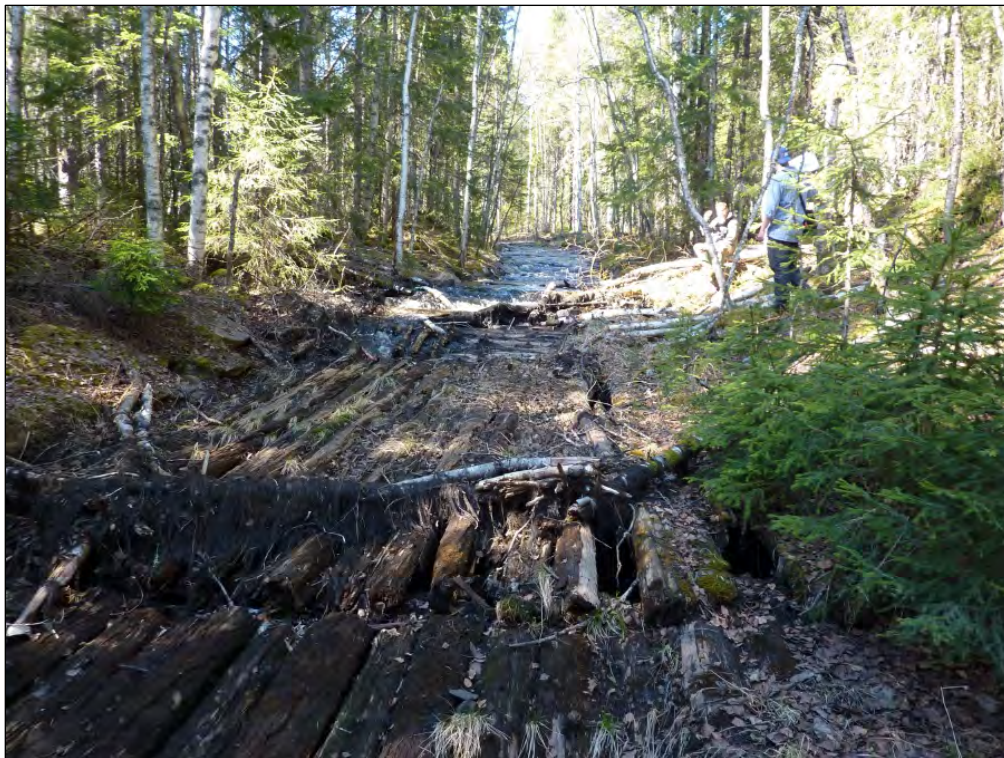
Slussgolv.

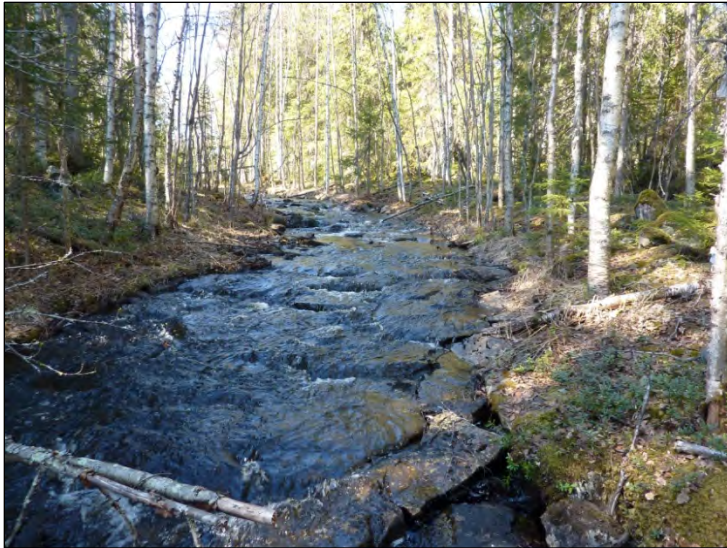
Släntmur.

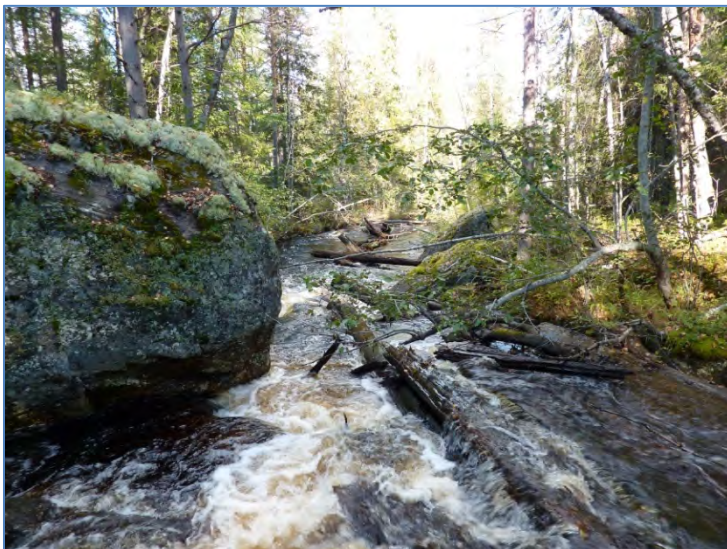
Timmerränna.

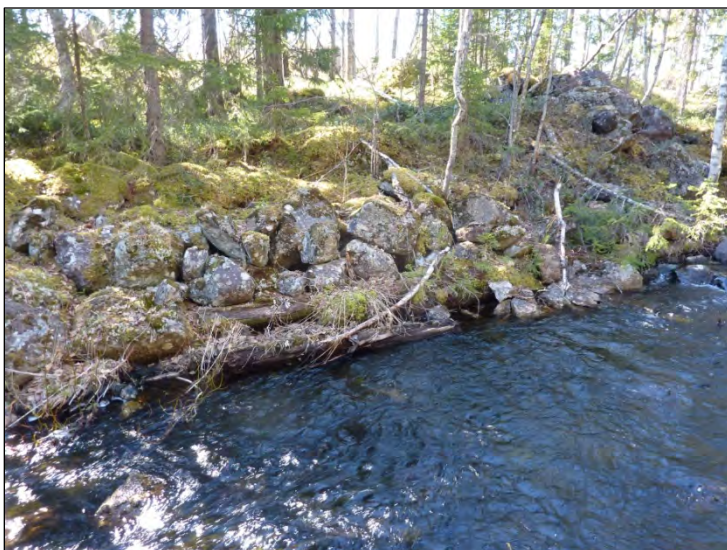
Dubbelkista.

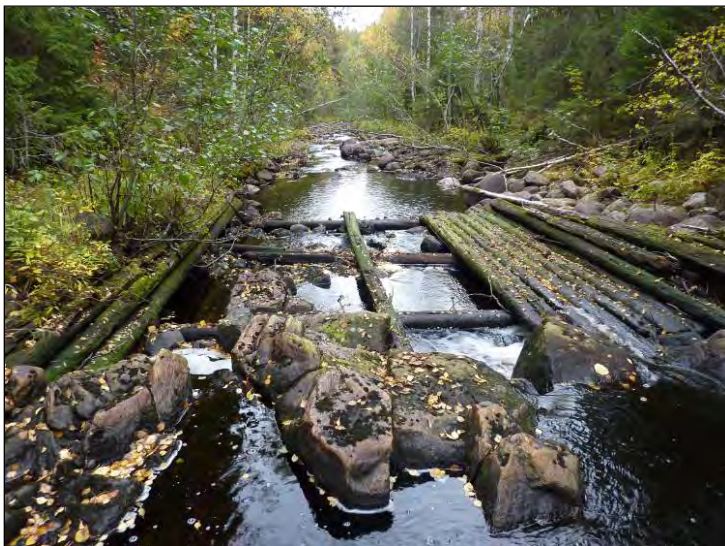
Skibord/stötgolv.

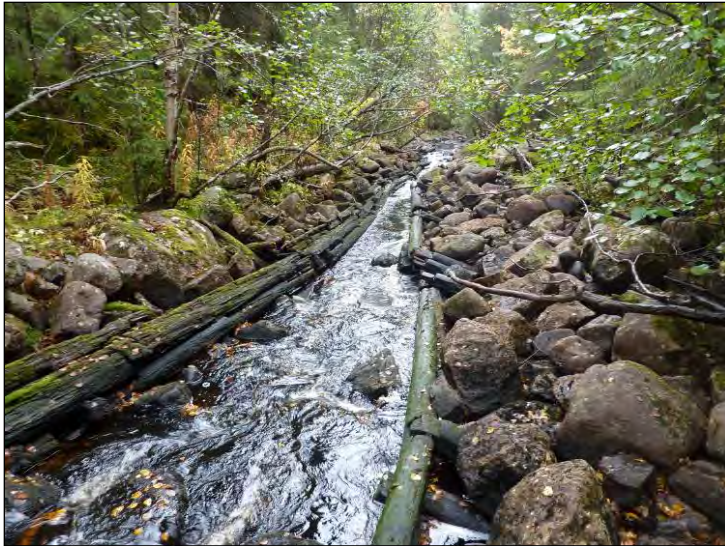
Enkelkistor på båda sidor om bäcken.

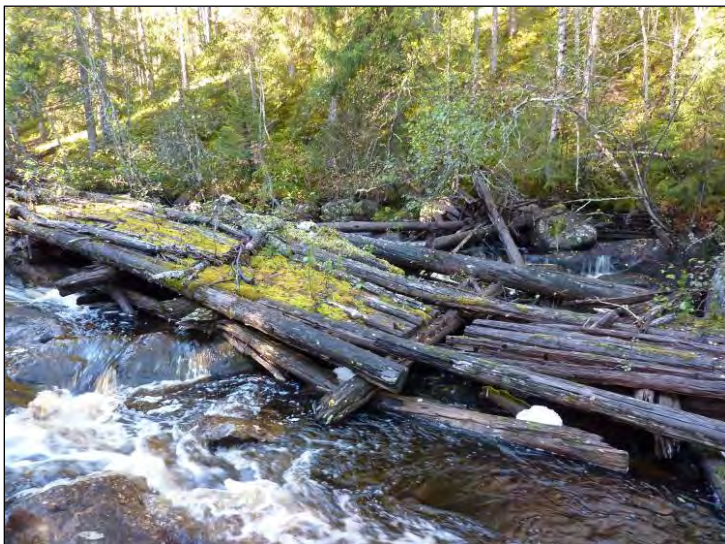
Timmerränna.

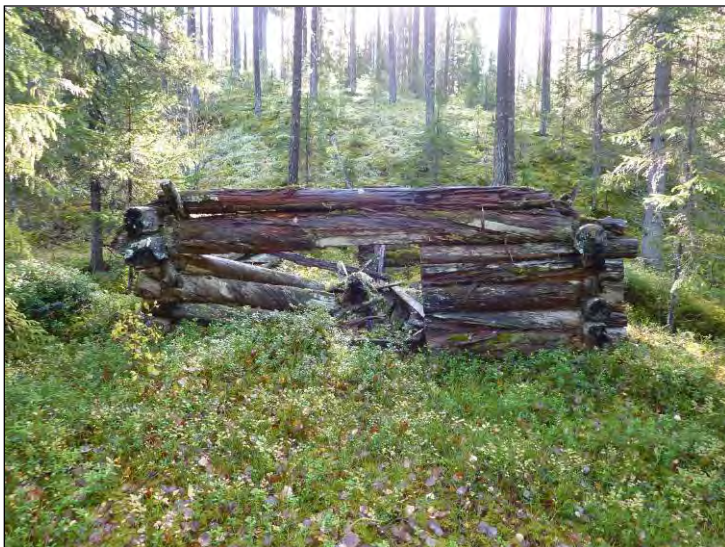
Flottarkoja.

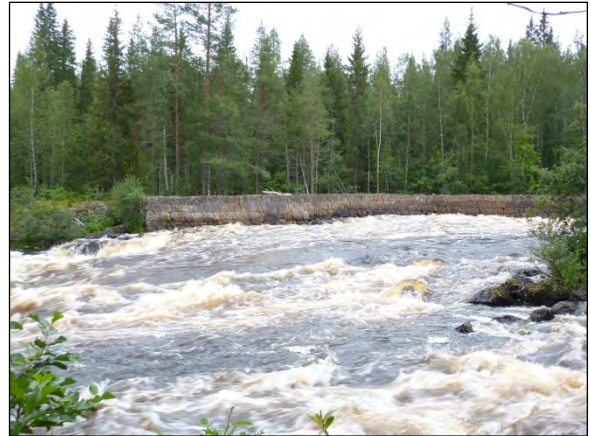
Kilstensmur

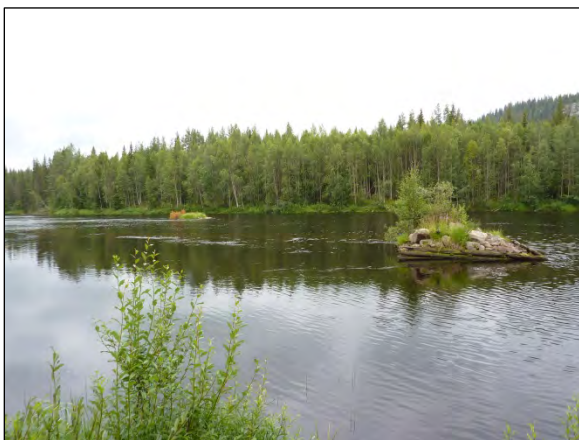
Dubbelkistor.

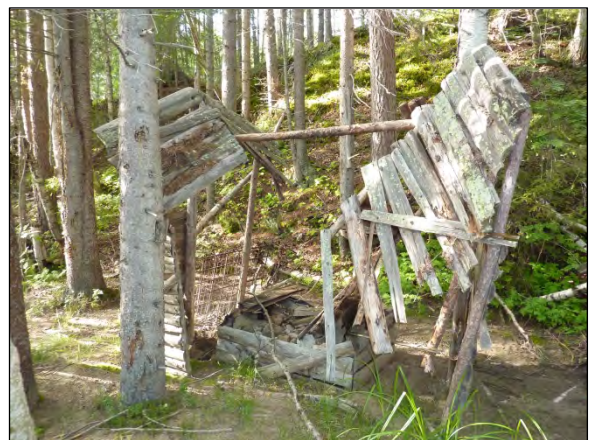
Eldpall och regnskydd.

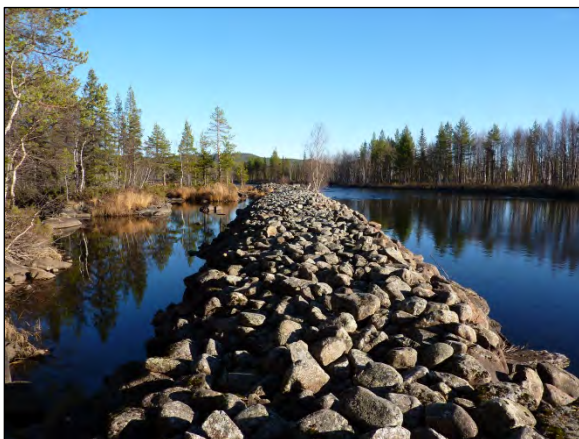
Dubbelkista.

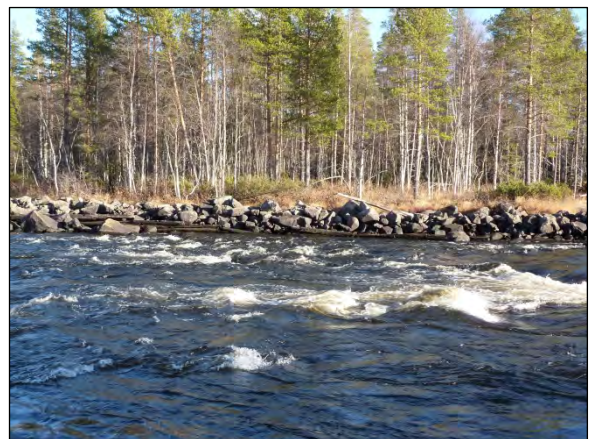
Dubbelkista.

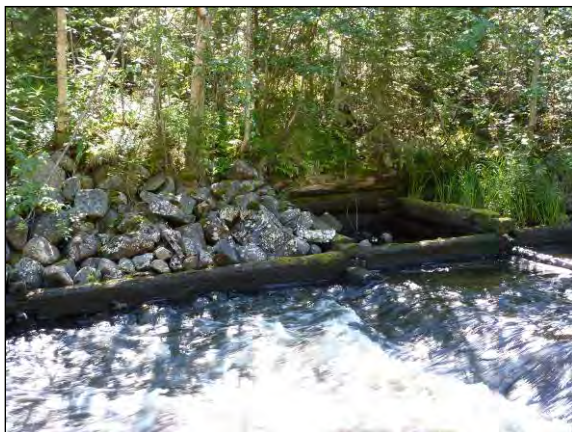
Enkelkista.

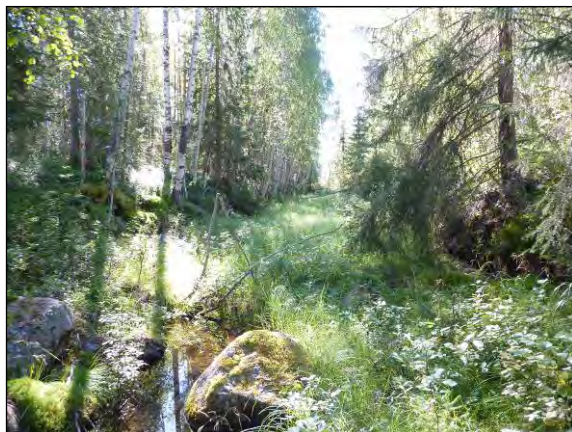
Kanal.

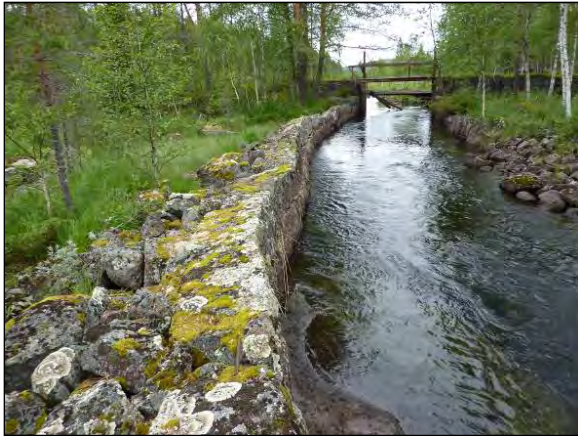
Kilstensmur och damm.

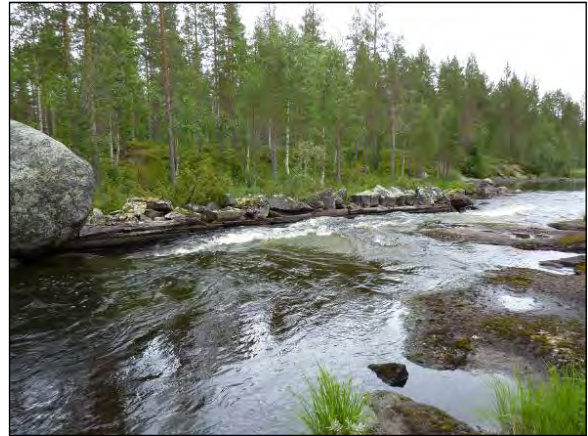
Enkelkista med trekantskar

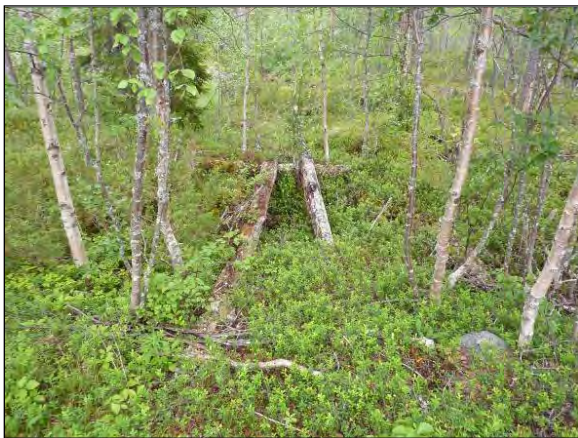
Båtdrag.

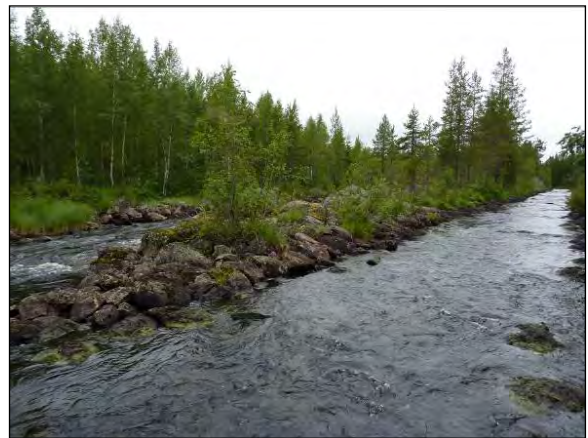
Släntmursliknande rensning.

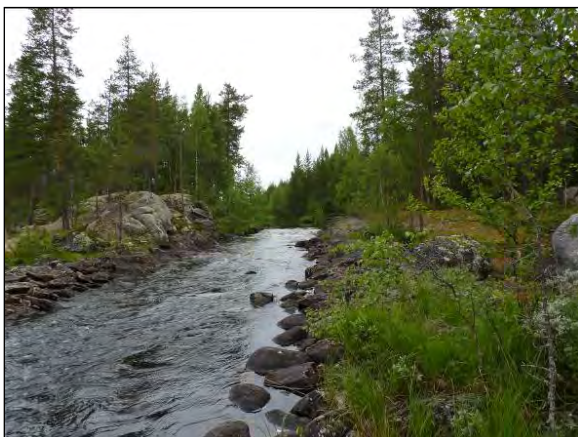
Rätad bäckfåra.

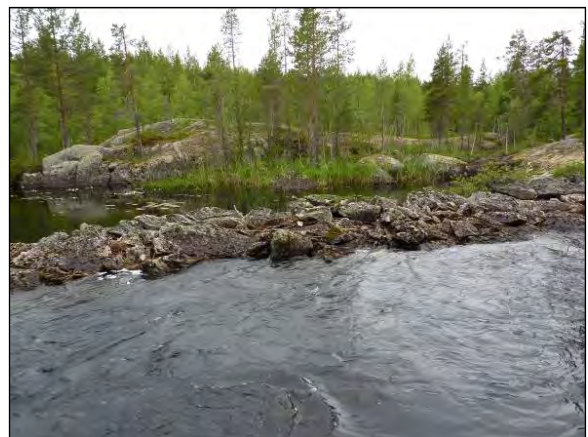
Rensning med avstängande funktion.

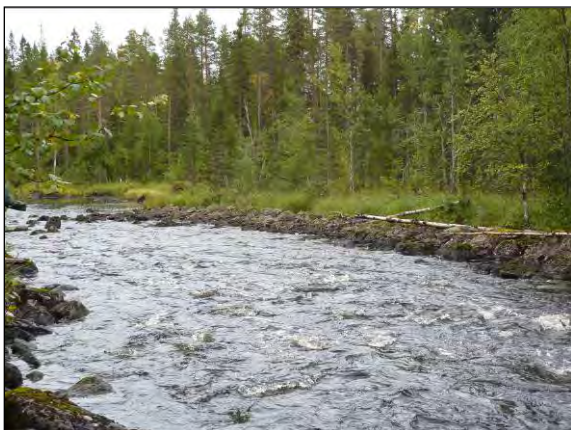
Släntmursliknande rensning.

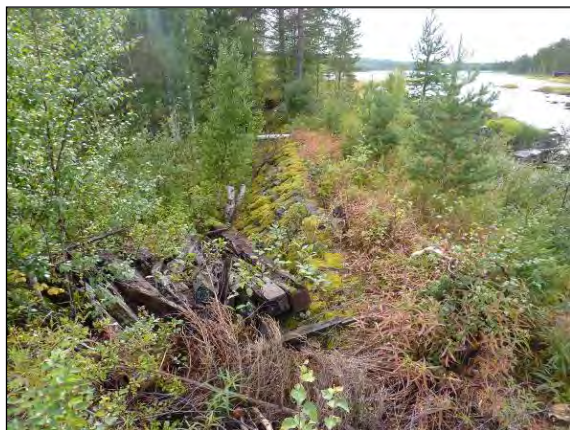
Rösmur.

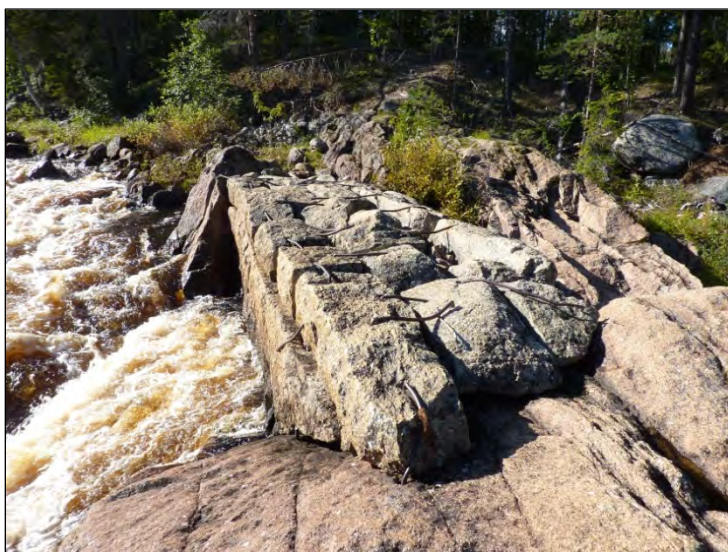
Kilstensmur.

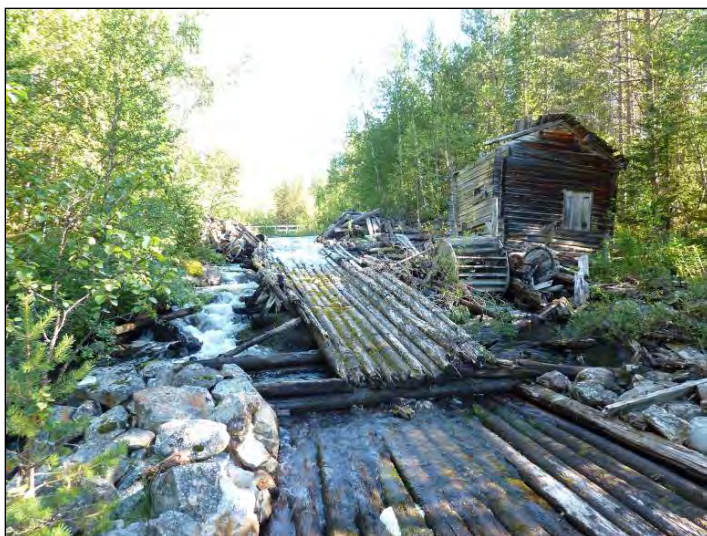
Kvarn med timmerränna i Havsjöbäcken.

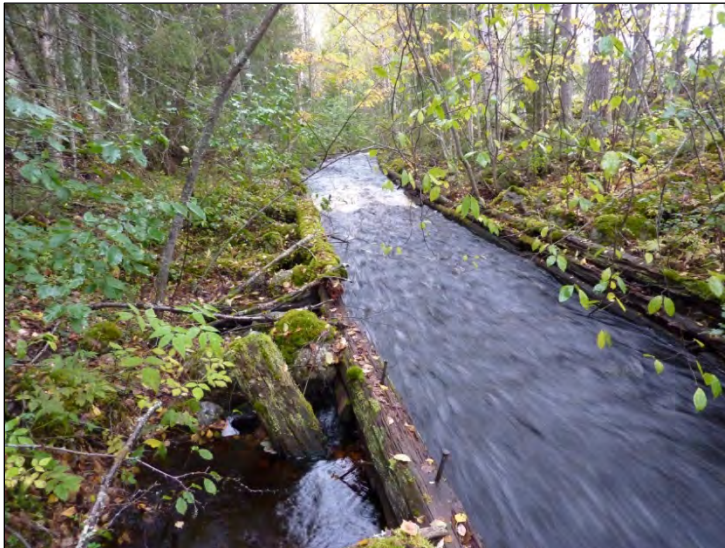
En timmerränna ca 115 m l och förfallen.
Tre enkelkistor 50-75 m l och förfallna.

Timmerränna.

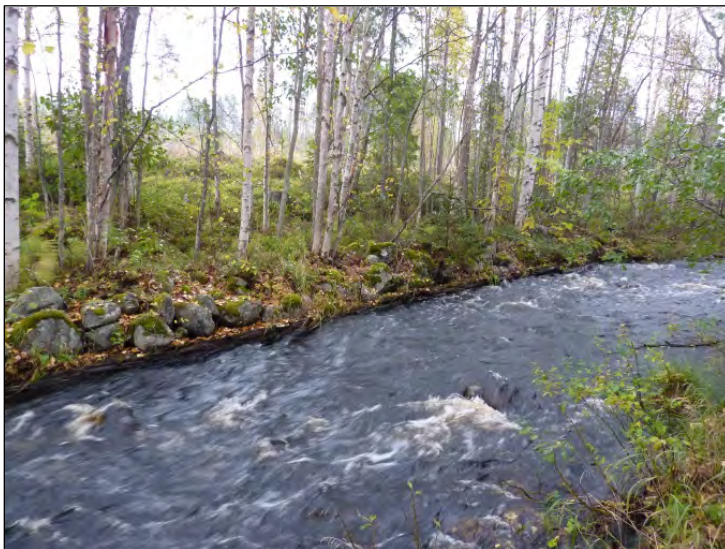
Enkelkista.

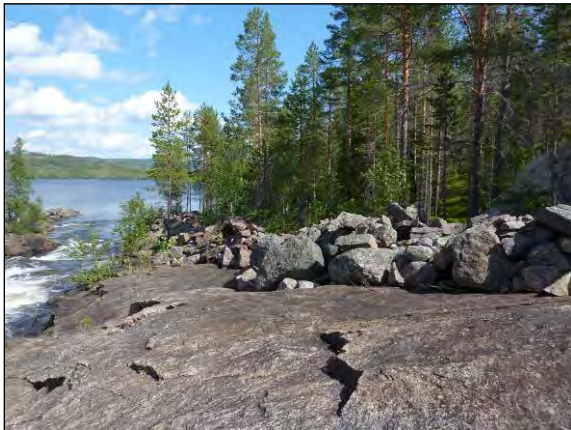
Tre dubbelkistor ca 35-80 m l och förfallna.

Dubbelkista på berghäll.

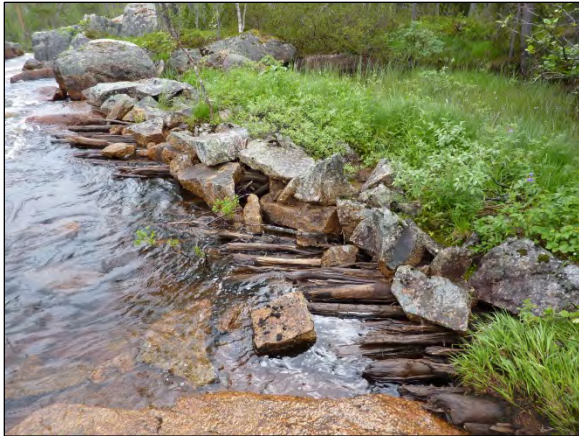
Två riskistor ca 10-20 m l och förfallna.

Riskista.

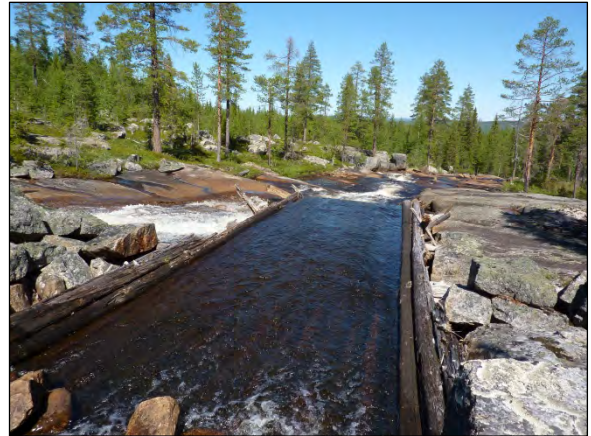
Ett skibord/stötgolv ca 10 m l och förfallet, vid närmare undersökning kan det visa sig att detta är början på en timmerränna som ligger på vänster sida om bäcken, vid inventeringstillfället kunde detta inte konstateras.

Skibord/stötgolv.

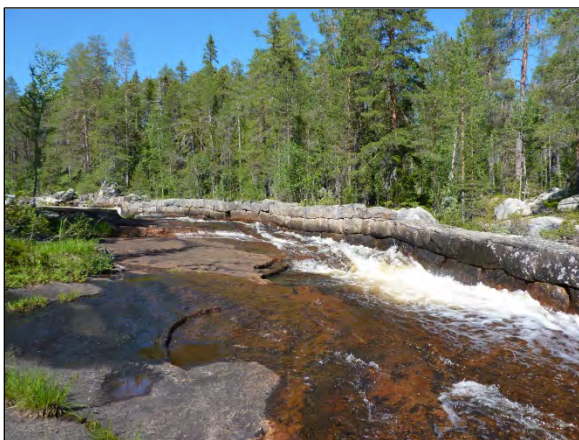
8 kilstensmurar ca 20-60 m l av vilka två är förfallna och resten är välbevarade.

Kilstensmur.

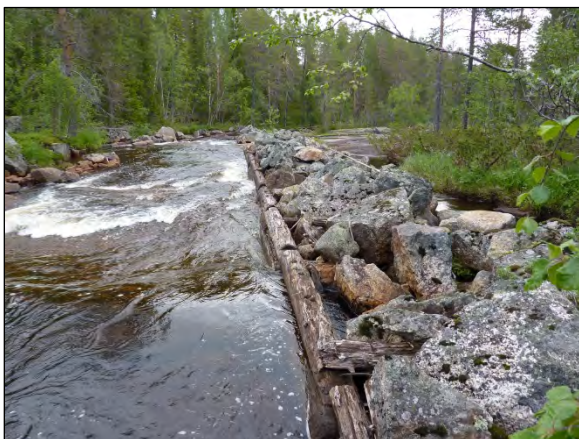
Fyra dubbelkistor ca 5-25 m l, av vilken en är raserad och resten är förfallna.

Dubbelkista.

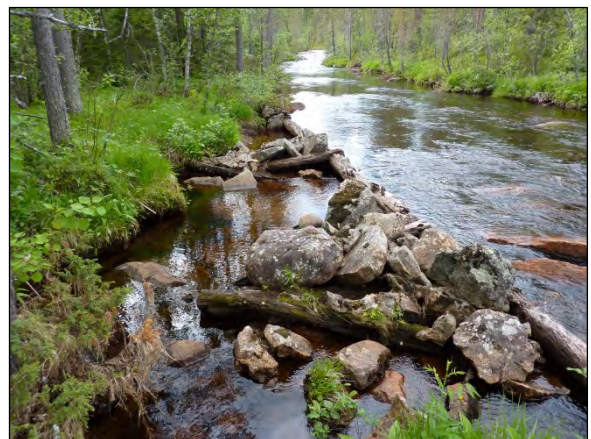
19 enkelkistor ca 10-90 m l, av vilka två är raserade och resten är förfallna. 16 enkelkistor har trekantskar.

Enkelkista med trekantskar.

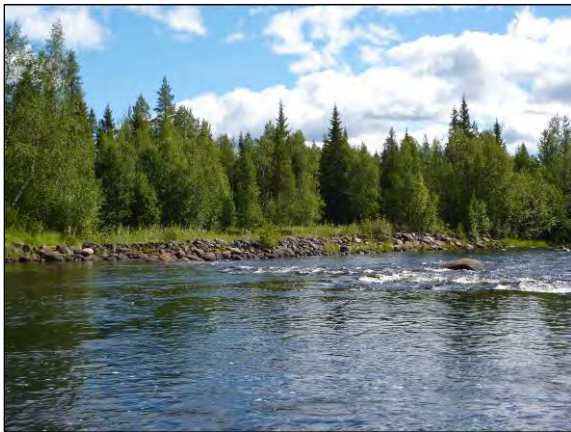
Rensning, Lickotgrenen.

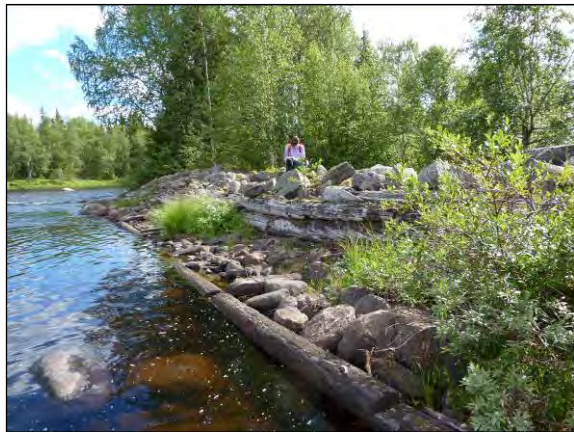
Dubbelkista, Lickotgrenen.

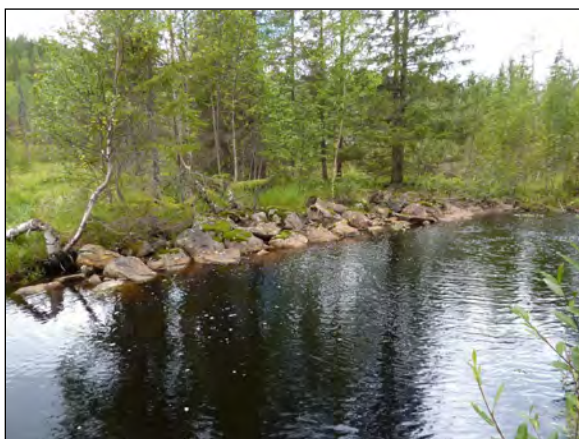
Del av släntmur, Karlsbäcken.

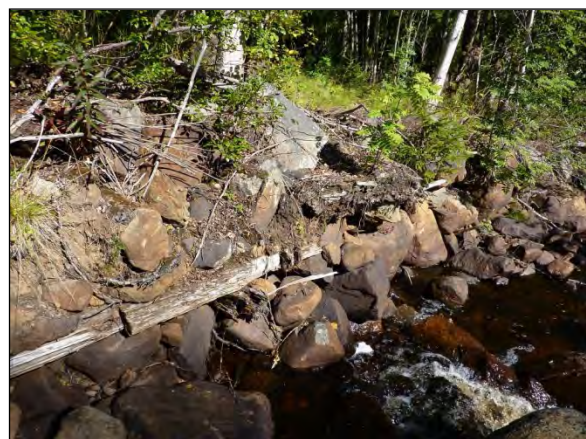
Rest av enkeltkista, Strömbäcken.

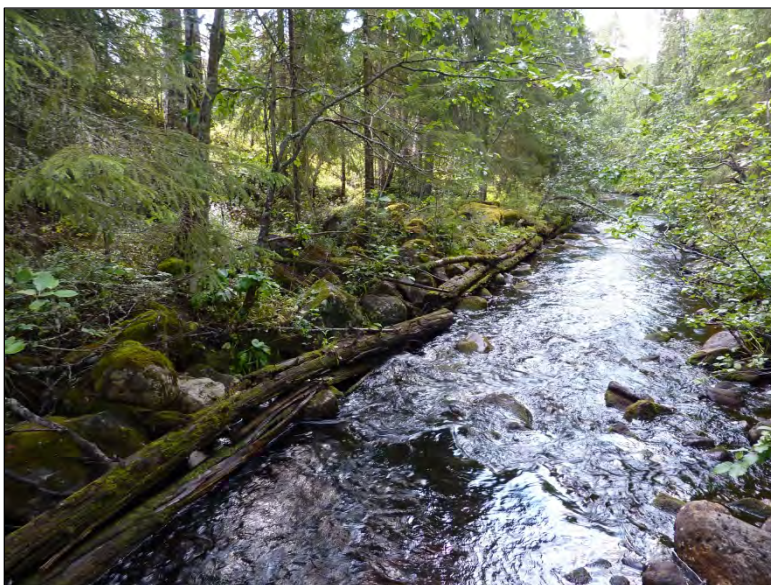
Enkelkista.

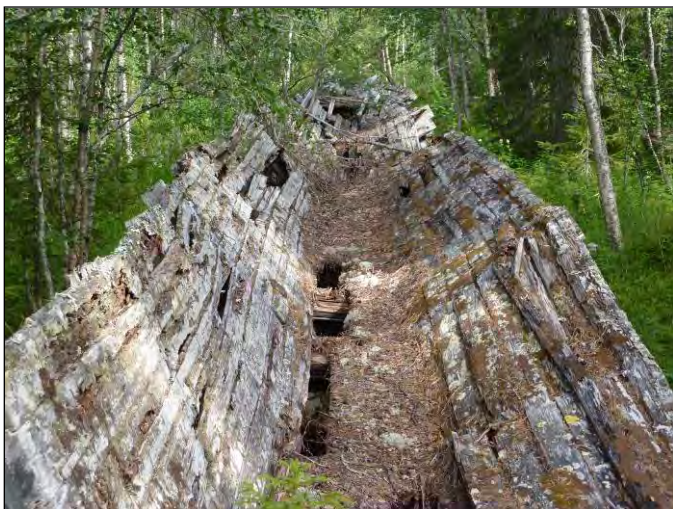
Timmerränna.

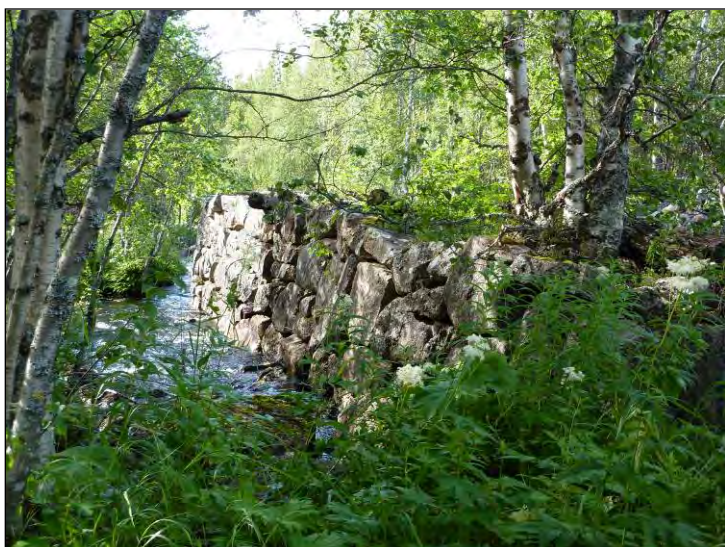
Baksida av släntmur.

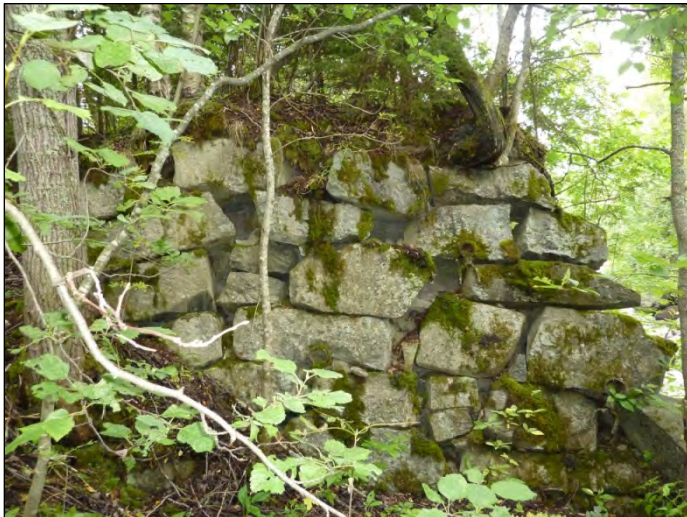
Brofäste.

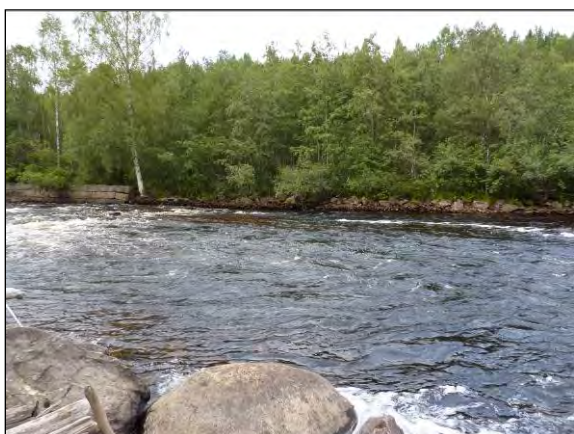
Riskista och kilstensmur.

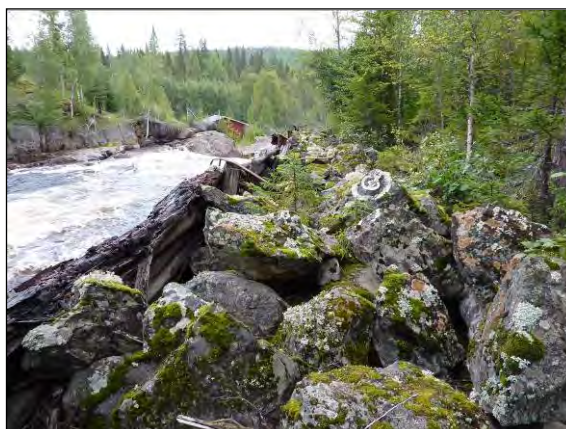
Dubbelkista.

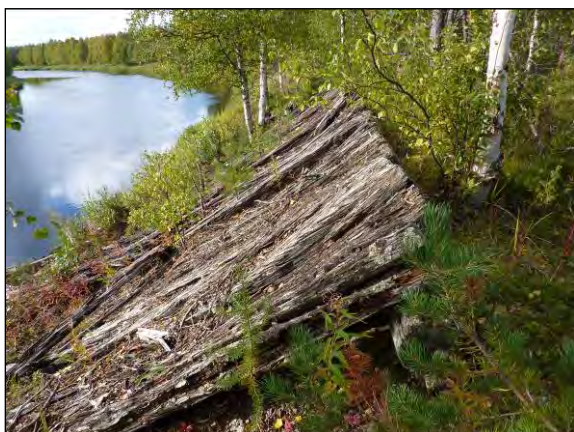
Timmervälta.

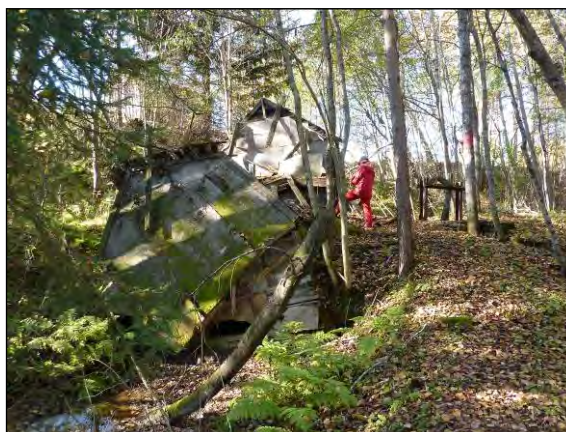
Två kraftverksbyggnader som båda är mycket förfallna.

Kraftverk.

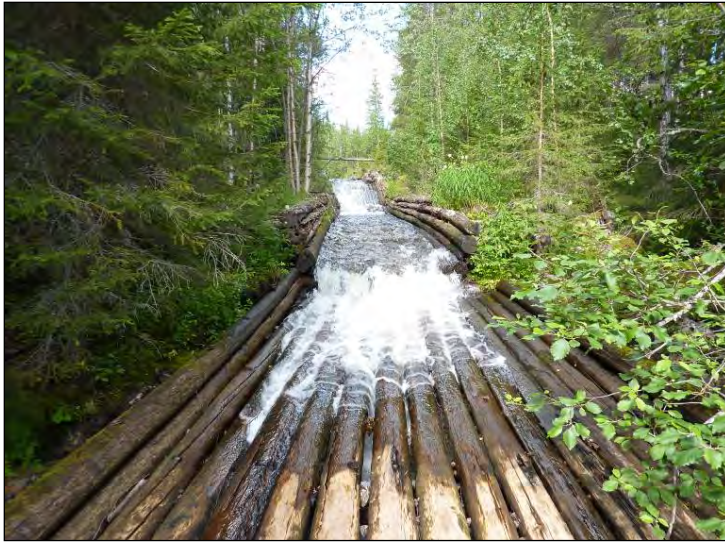
Två timmerrännor 10-50 m l och förfallna, den enda timmerrännan innefattar konstruktionen även stenkistor på vardera sidan om bäcken.

Timmerränna.

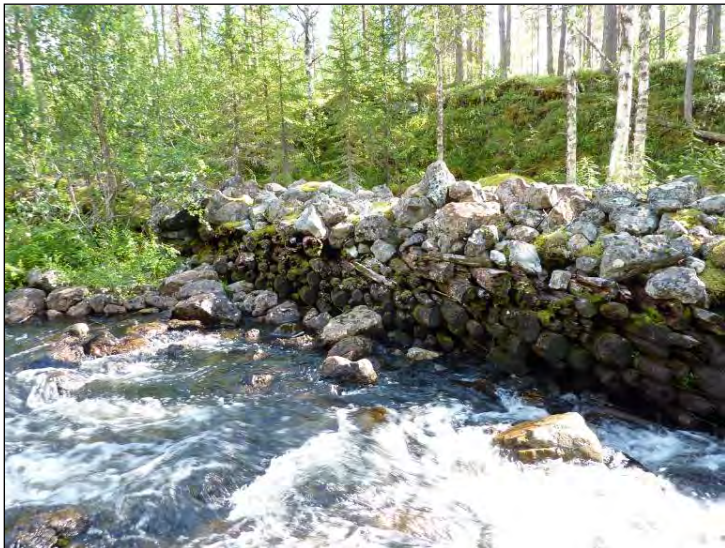
En riskista ca 35 m l och förfallen, men ändå tydlig.

Riskista.

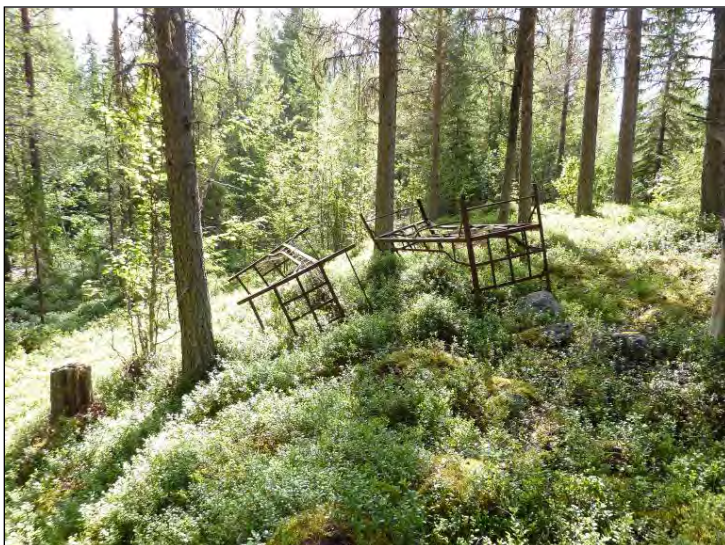
Två husgrunder, historisk tid, mest troligt lämningar efter flottarkojor, vid den ena grunden ligger fyra sängramar av järn utspridda i närheten.

Sängramar intill husgrund.

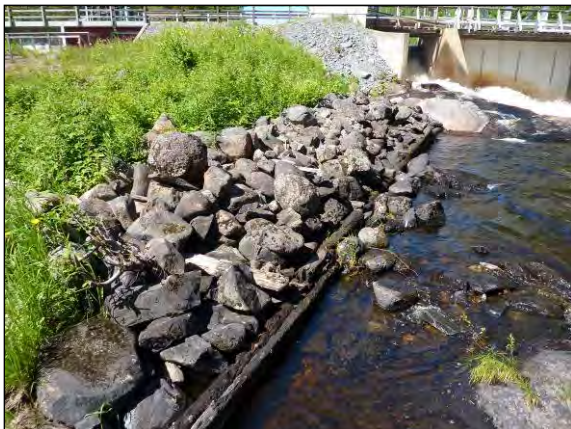
Dubbelkista.

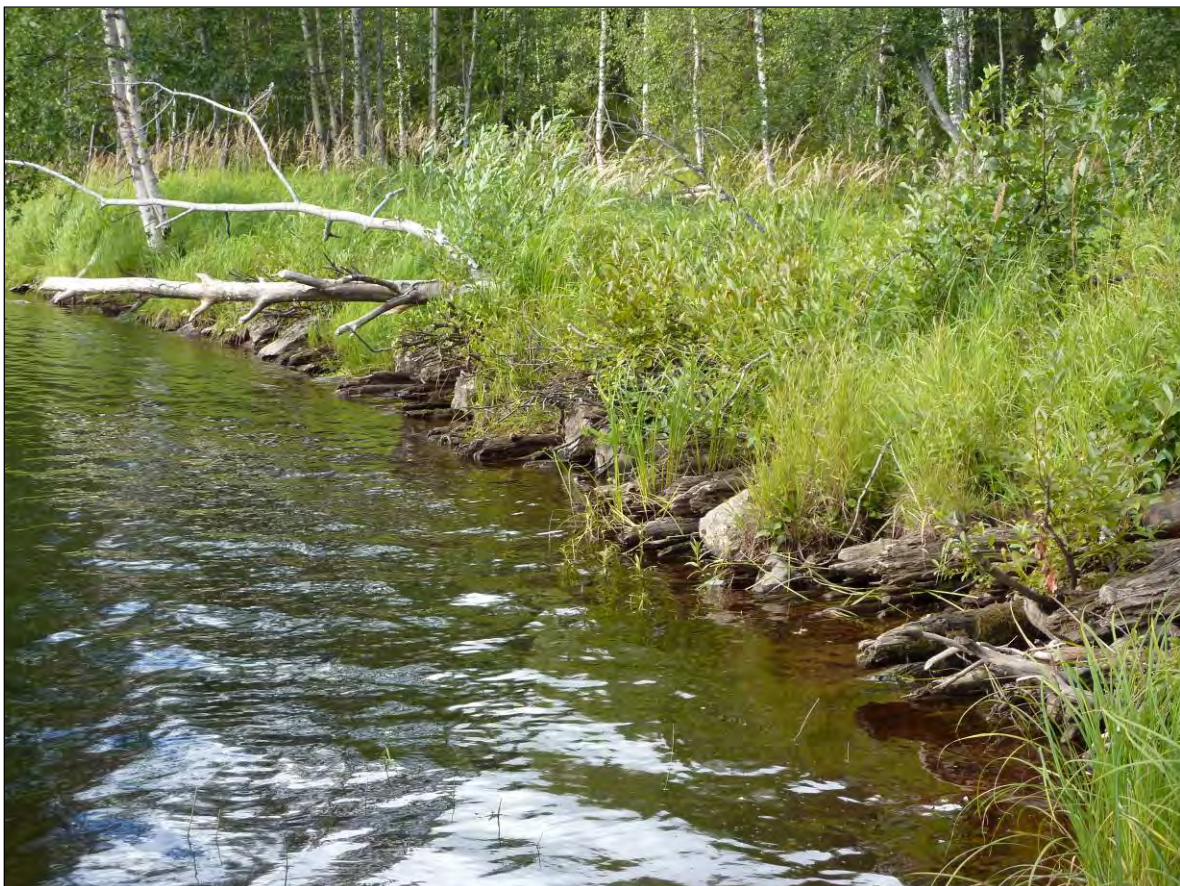
Riskista, Ramsan.

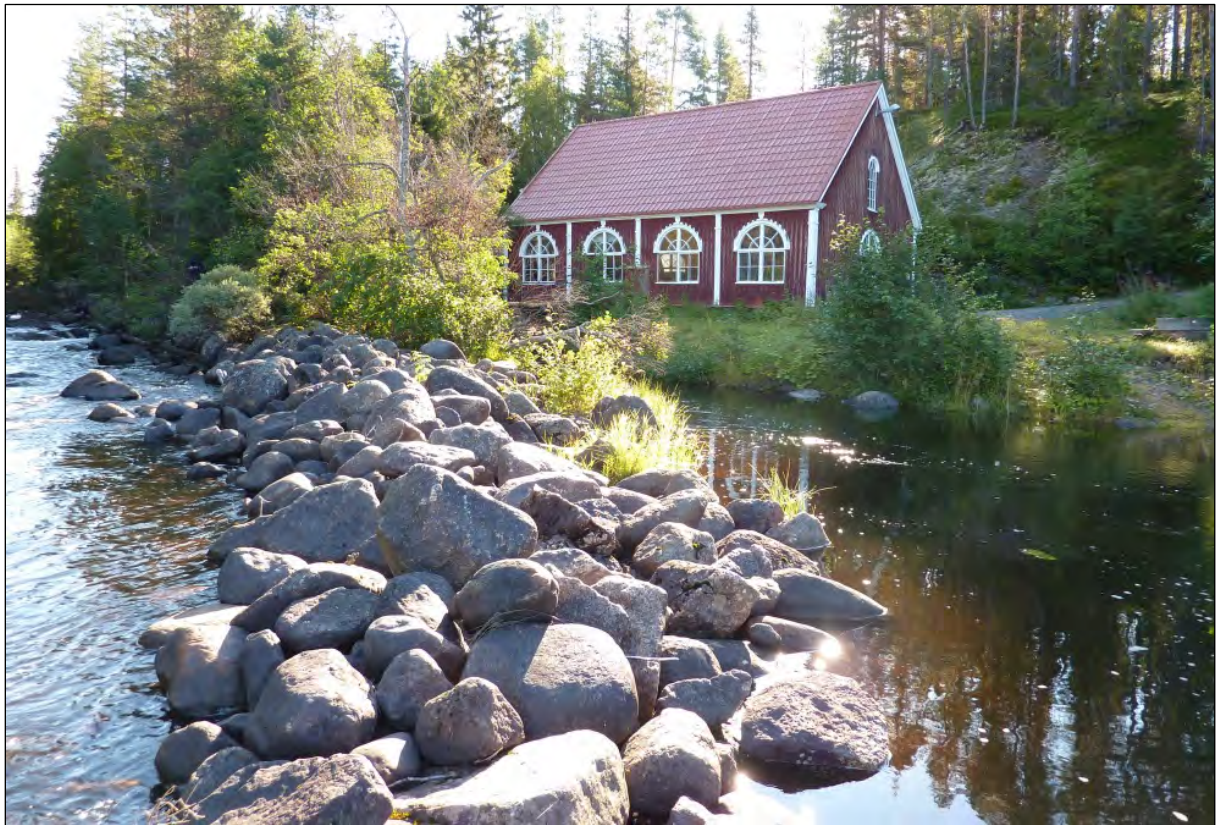
Dubbelkista och Dalasjö kraftstation.

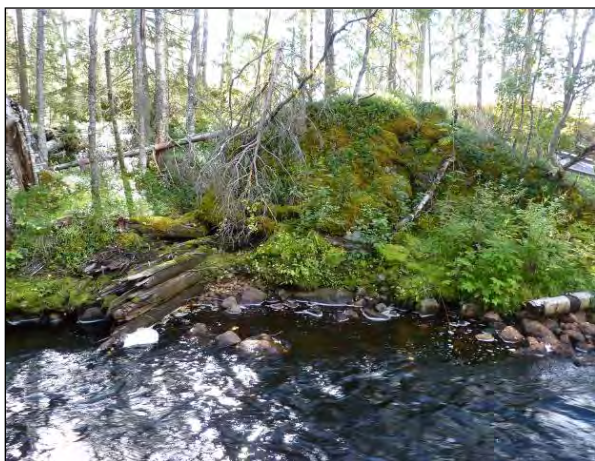
Raserad dammwall.

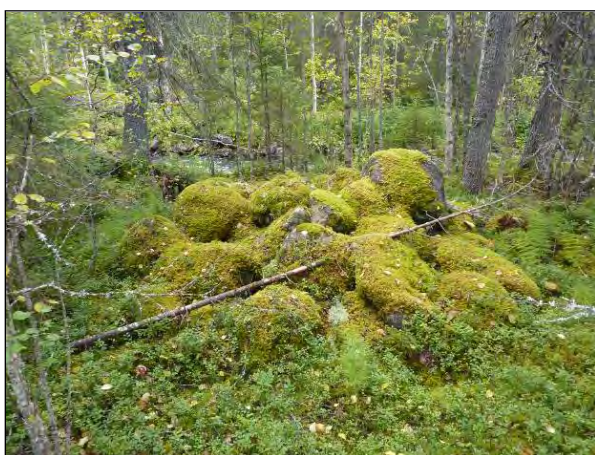
13 rensningar ca 10-40 m l och 5-10 m i diameter, mer än hälften av rensningarna är högar (troligen vinschade) och inom några utmäta sträckor finns ytterligare högar med rensad sten.

Rensad sten i hög.

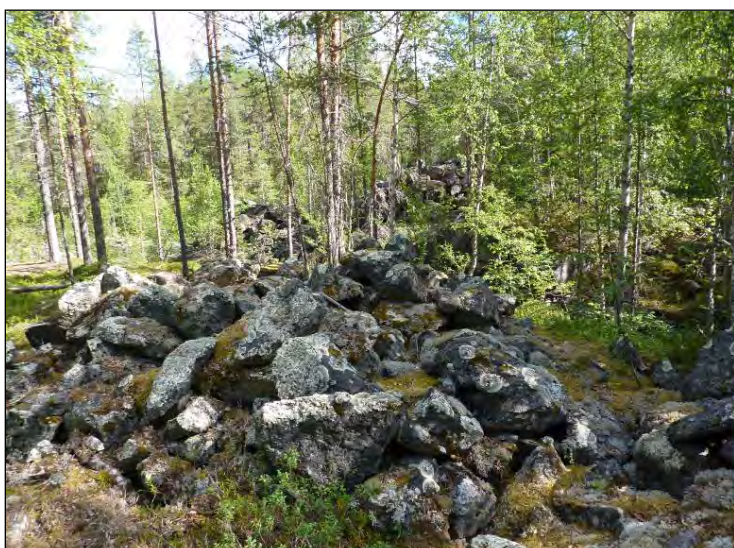
Rensad sten i högar.

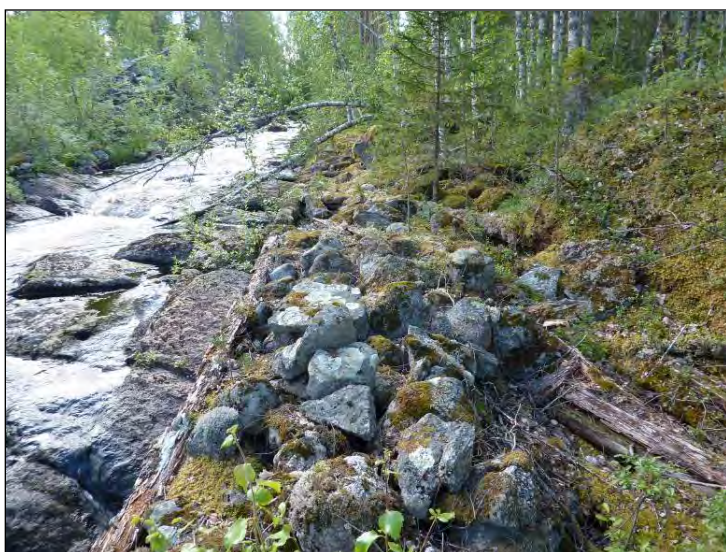
Dubbelkista.

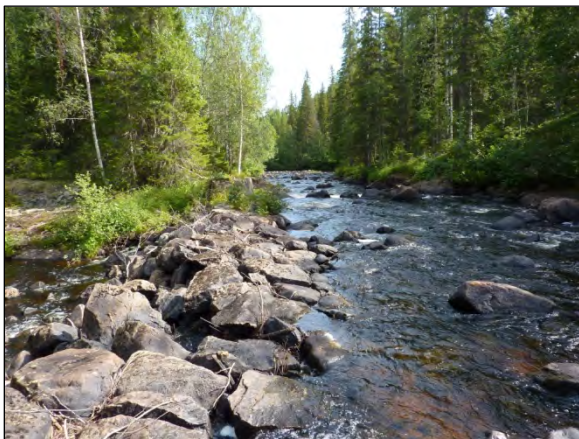
Släntmur vid Dödmanforsen.

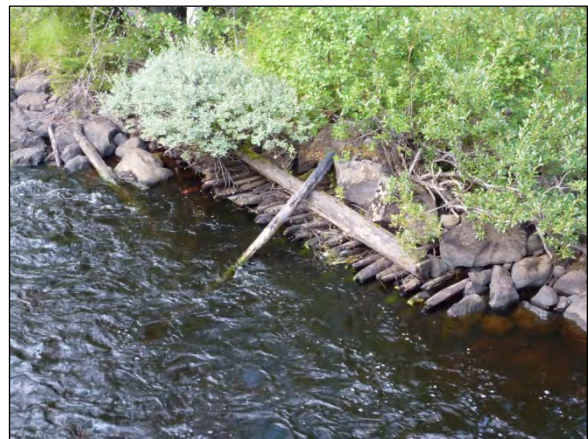
Riskista.

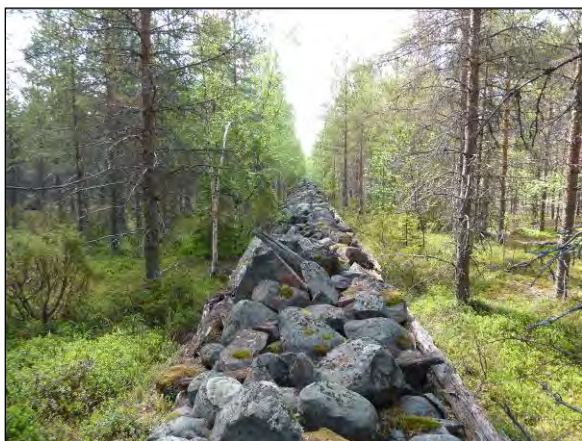
Dubbelkista.

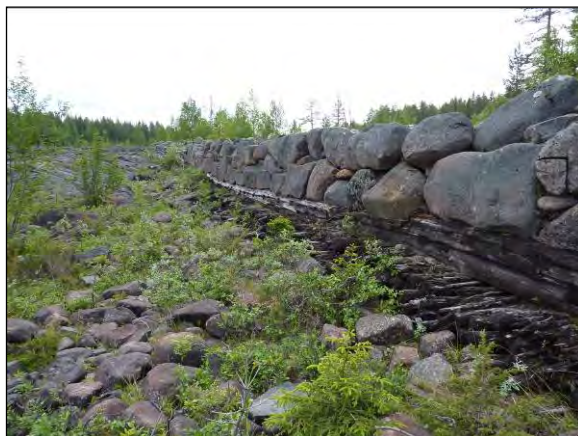
Dubbelkista med inslag av riskista.

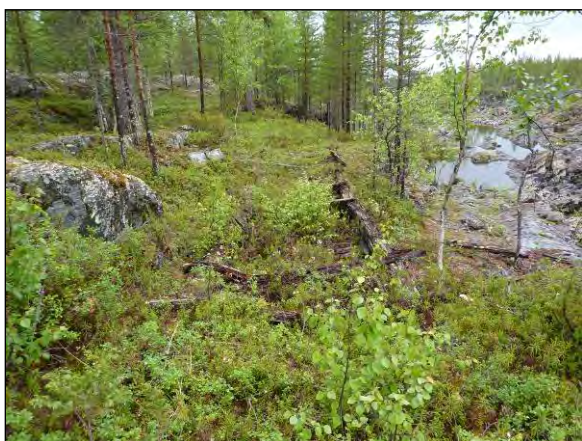
Båtdrag.

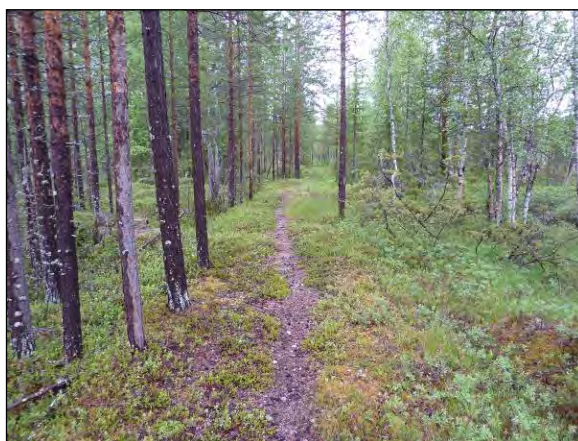
Väg för båtagn.

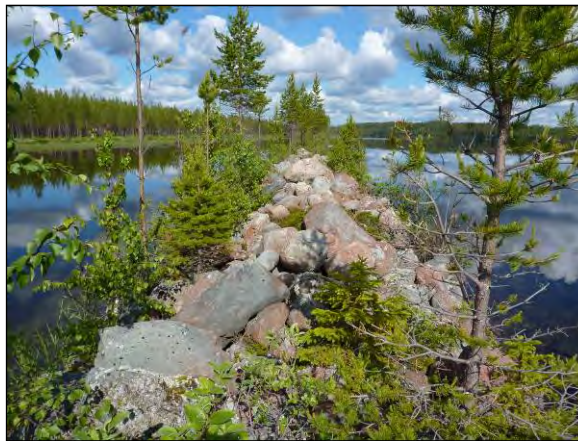
Rensning.

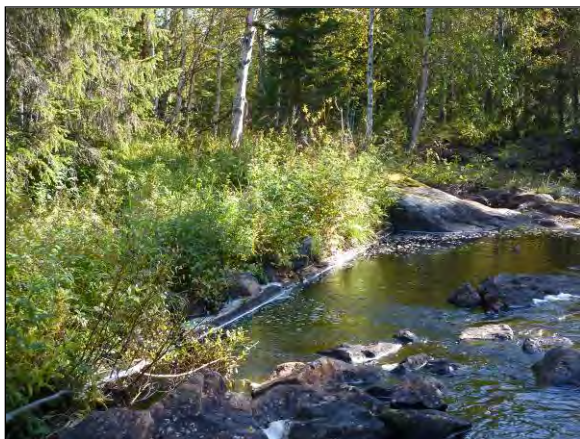
Enkelkista, Vajbäcken.

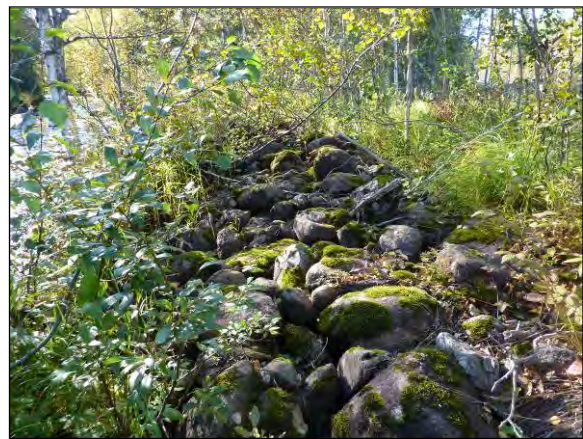
Rensning, Vajbäcken.

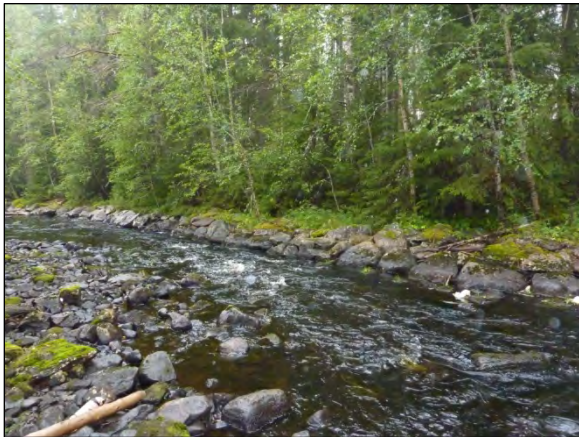
Släntmur.
