Kulturmiljöer i vatten

Ett kunskapsunderlag om flottningslämningar, kraftstationer, kvarnar och sågar i Västerbottens län

Meddelande 5 • 2013

Länsstyrelsen
Västerbotten

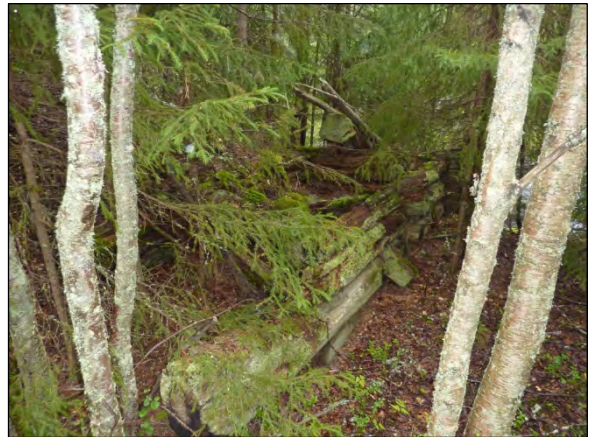
Dubbelkista.

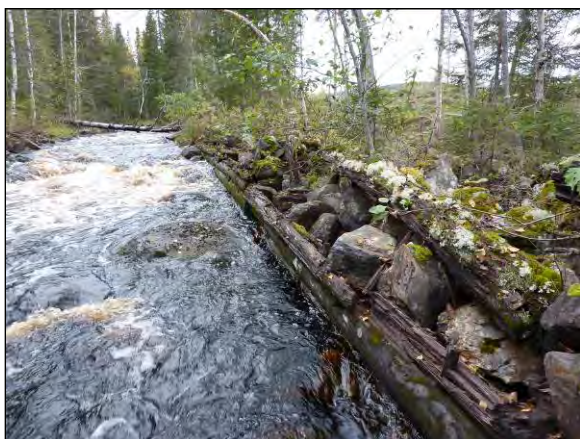
Enkelkista.

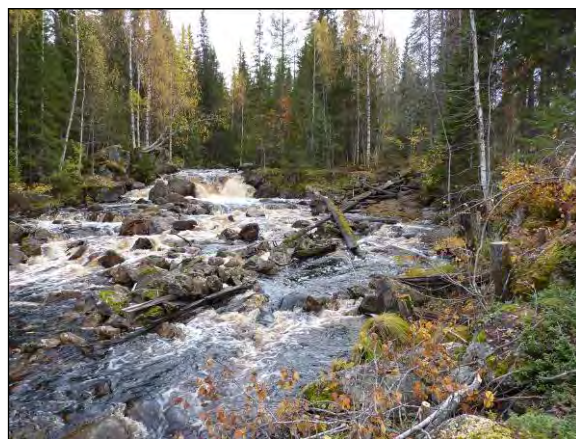
Timmerränna.

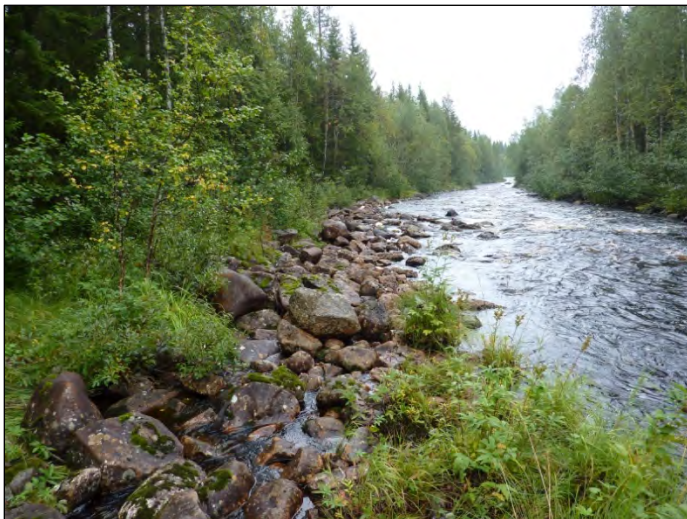
Raserad rensning.

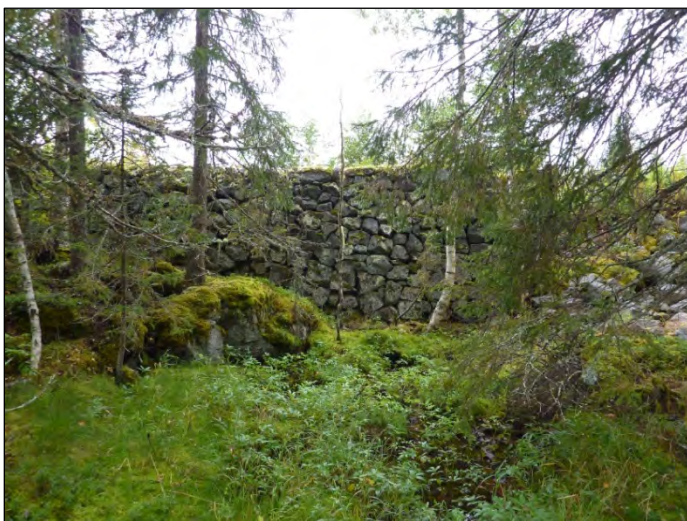
Kallmurad dammvall.

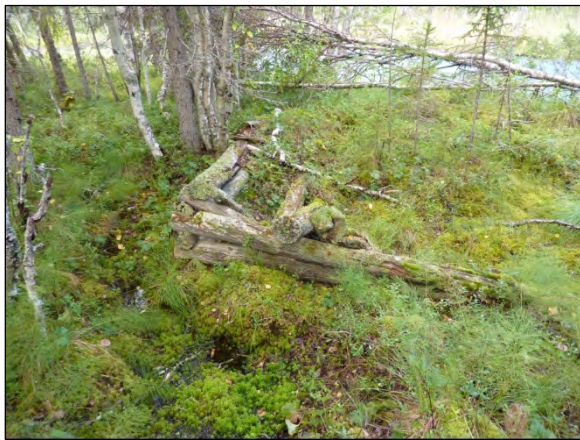
Rest av lada.

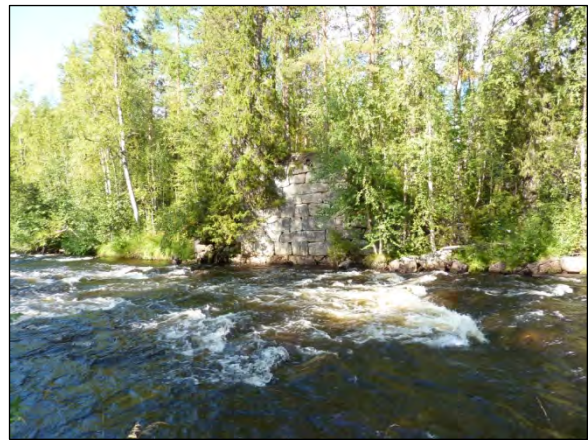
Brofäste.

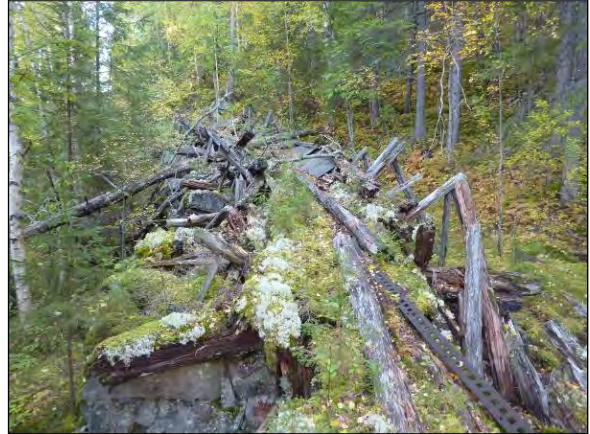
Timmerränna.

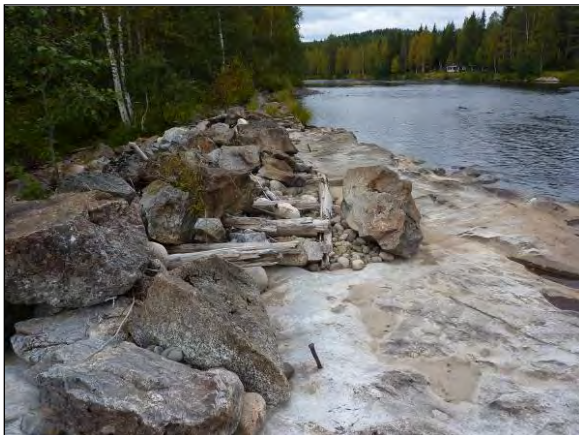
Dubbelkista på berghäll.

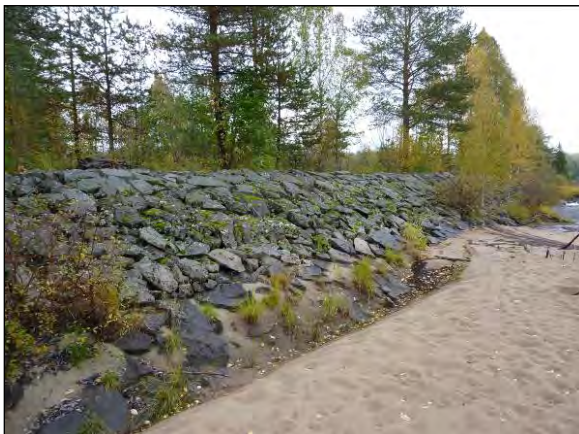
Rösmursliknande släntmur.

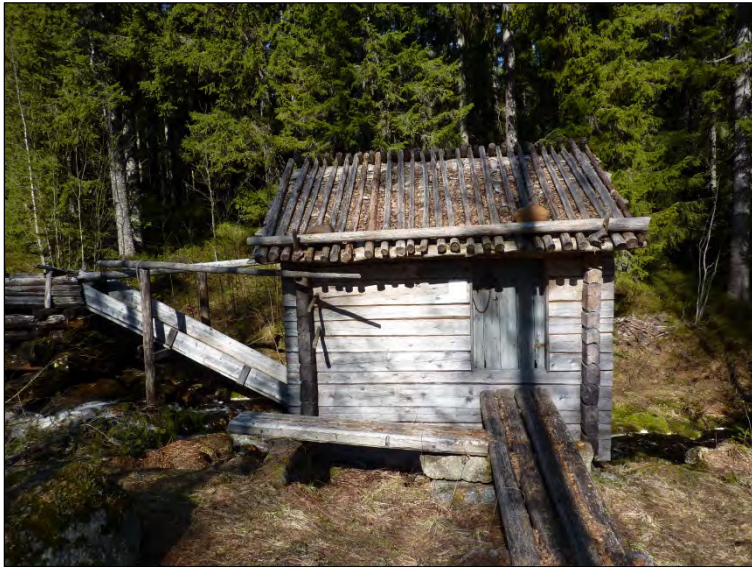
1. Kvarnbäcken i Bjurholm kommun. Knuttimrad skvaltkvarn 3,5 x 3,5 m med tak av näver och klentimmer. Kvarnen renoverades 2003 och är i gott skick. En tratt och kvarnstenar finns på insidan. Kvarnen är en del av ett besöksmål och är skyltad.

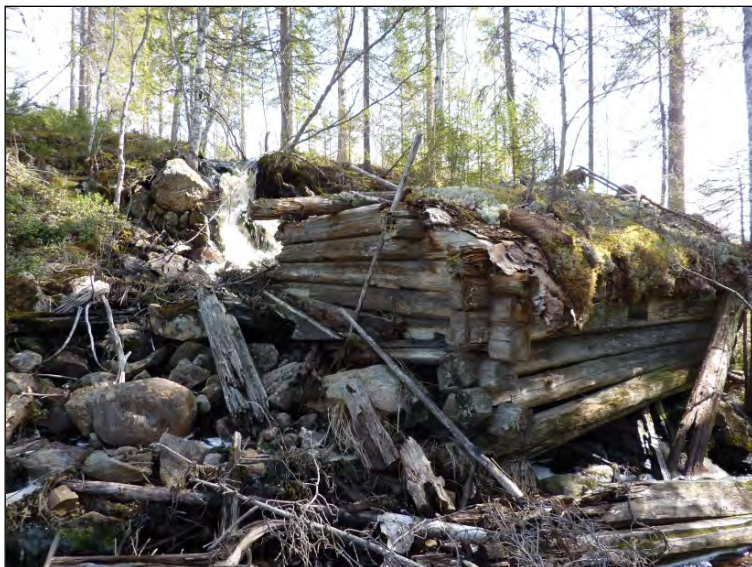
2. Kvarnbäcken i Bjurholm kommun. Knuttimrad skvaltkvarn 4 x 4 m med rester av nävertak. Kvarnen ligger i en brant sluttning och saknar två väggar och taket har rasat in. Kvarnen är registrerad i FMIS, raä nr Bjurholm 166:1.

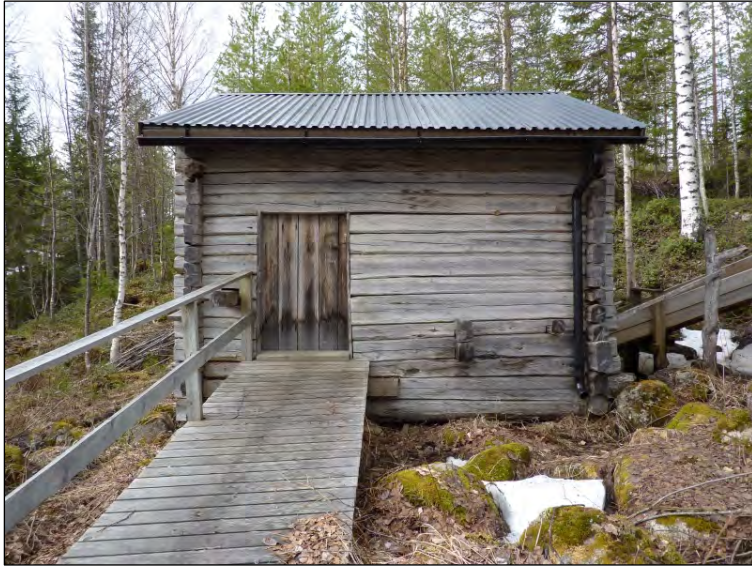
4. Söder om Tallträsksjön i Lycksele kommun. Knuttimrad skvaltkvarn 3,5 x 3,5 m med svart plåttak och stuprännor. Kvarnen är i mycket gott skick, men det är oklart hur insidan ser ut. I närheten finns ett större nybyggt hus/museum som kan vara en rekonstruktion av en såg.

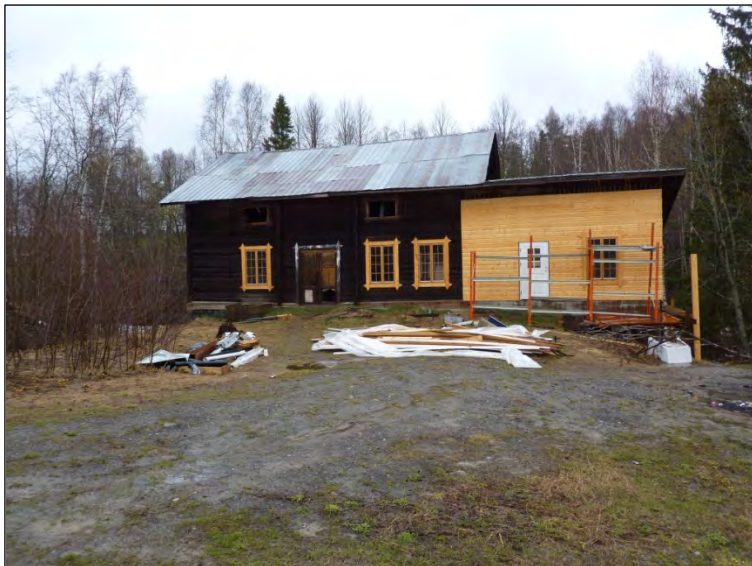
5. Hörnån i Nordmaling kommun. En kvarn ca 15 m l (med tillbyggnad, 10 m l utan) 2,5 våningar hög (suterräng) med plåttak. Byggnaden är lite förfallen och några fönster saknas. Kvarnen är i dagsläget troligen ett förråd eller liknande. Det är oklart hur insidan ser ut och renoveringsarbeten pågår.

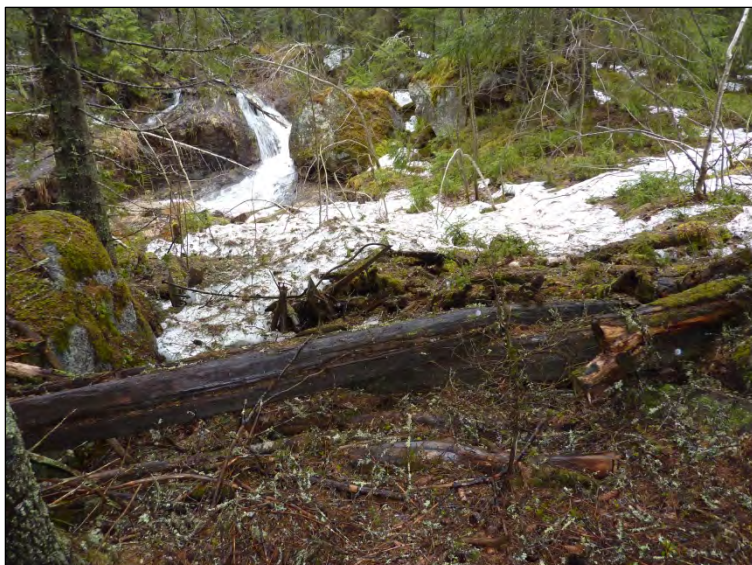
6. Stockbäcken i Nordmaling kommun. Ett småindustriområde som enligt registreringen i FMIS, räa nr Nordmaling 258:1, består av en kvarn och en spånhyvel men inga byggnader finns kvar på platsen.

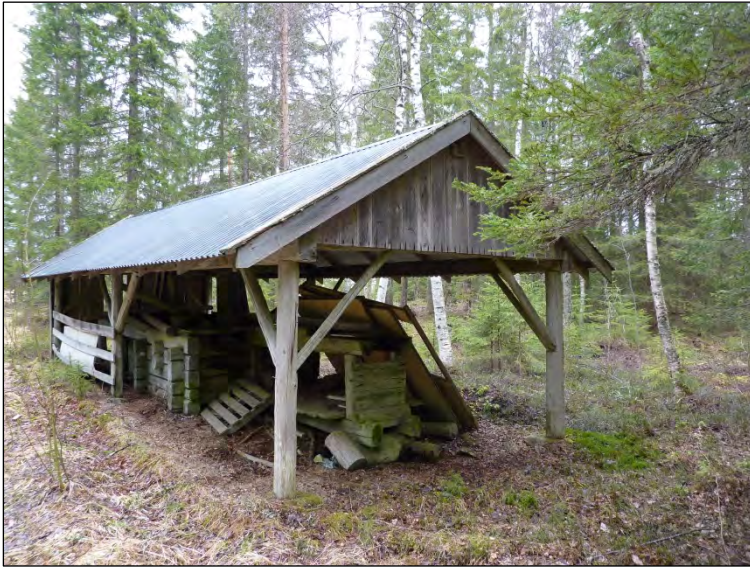
7. Öre i Nordmaling kommun.

En spånhyvel 8 x 5 m som inte ligger vid något vattendrag utan har drivits med ångmaskin eller oljemotor. Hyvelbänken är överbyggd med ett plåttak och sidorna är öppna, med undantag av ena kortsidan. Hyvelbänken står på knuttimrade stenkistor. Konstruktionerna är i mycket gott skick och det är svårt att avgöra om det beror på restaurering eller inte.

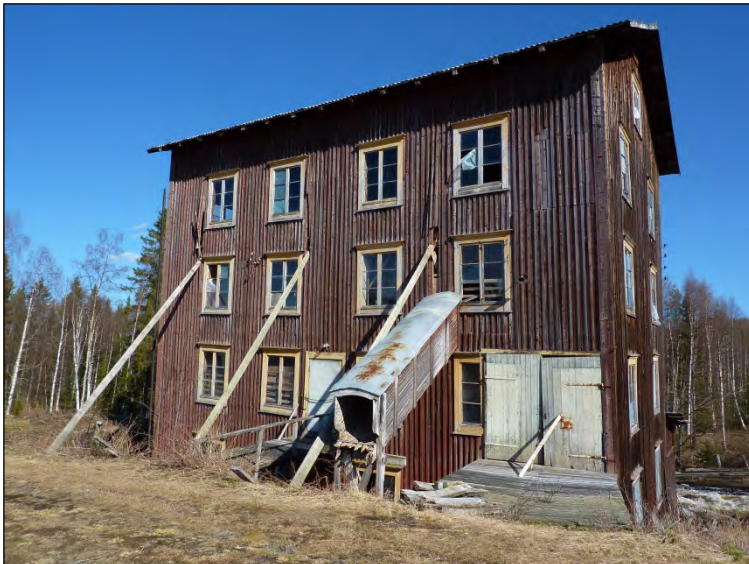
8. Norsjöån i Norsjö kommun.

En kvarn 15 x 10 m och 4,5 våningar hög med plåttak och 6-glasfönster (några saknas). Hjulhuset finns kvar och rester av en trätub. Insidan kunde inte inspekteras vid besökstillfället. Byggnaden lutar och stöttas upp av tre stolpar. Omkringliggande byggnader är förfallna och taket på ladugården har delvis rasat in.

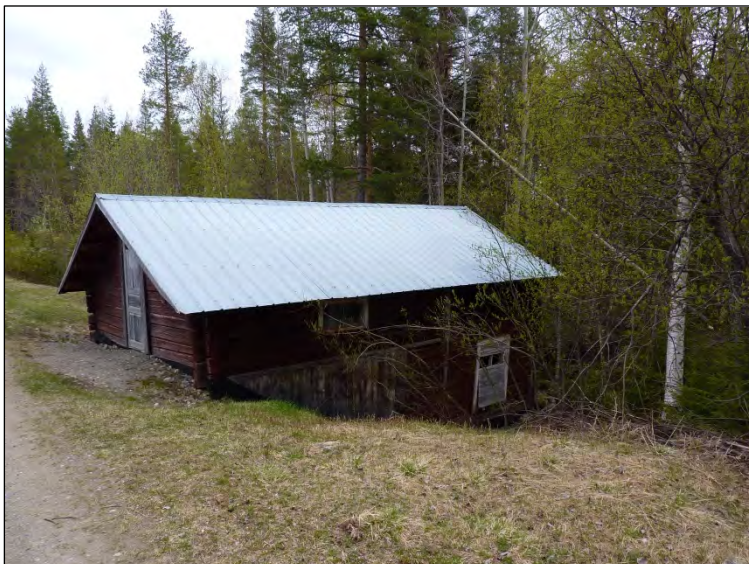
9. Skorvbäcken i Norsjö kommun.

En knuttimrad kvarn 7 x 5 m och 2 våningar hög med plåttak. Tre av sidorna på byggnaden är delvis övertäckta av vägbanksmaterial. Byggnaden används i dagsläget som en fiskodling eller liknande.

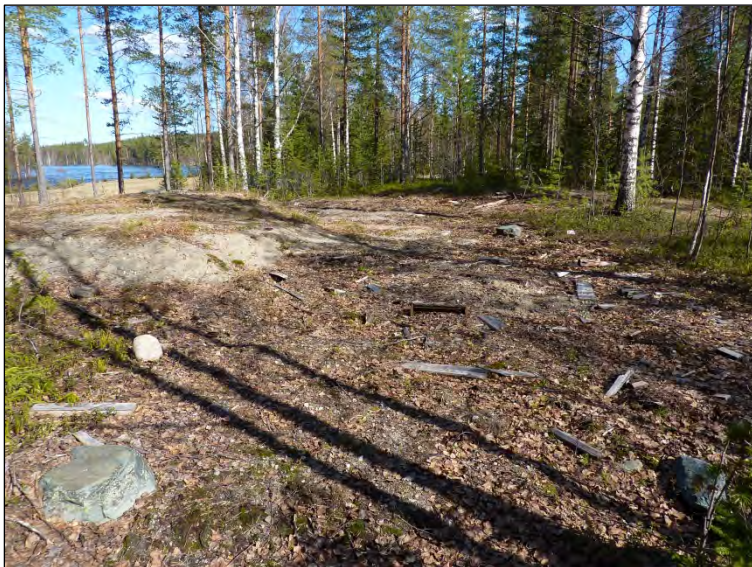
10. Malån i Norsjö kommun.
En såg, som låg i närheten av ån men som inte var vattendriven. Byggnaden är helt riven, kvar på platsen fanns endast rester av bräder mm.

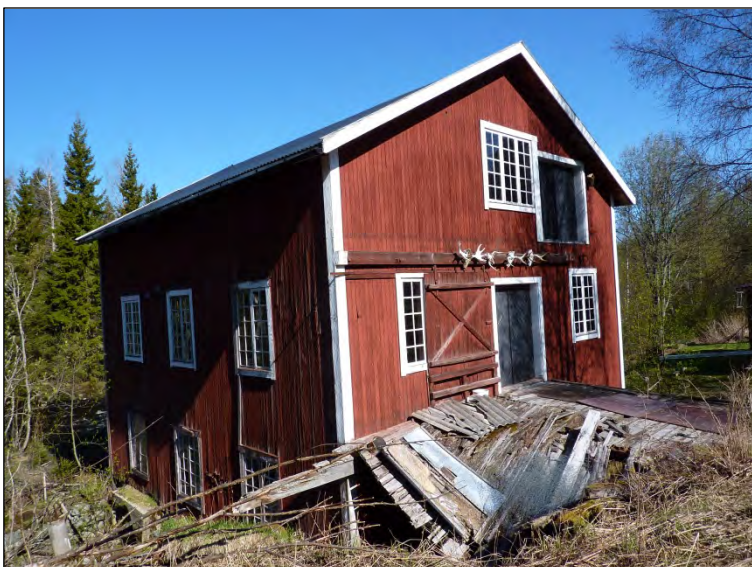
11. Dalkarsån i Robertsfors kommun. En kvarn 10 x 7 m och 2,5 våningar hög och med plåttak. Byggnaden är lätt förfallen och det är oklart om det finns någonting kvar av inredningen. I dagsläget verkar byggnaden användas som ett förråd. I närheten finns rester av en kraftstation.

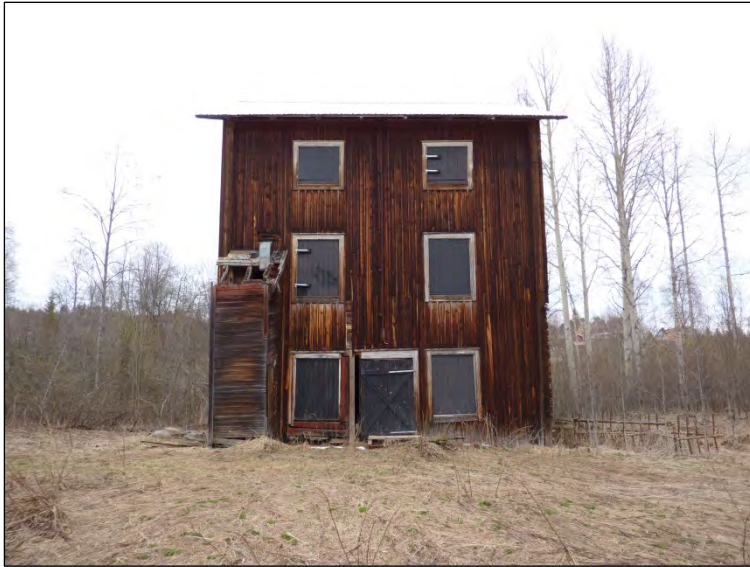
13. Kågeälven i Skellefteå kommun. En kvarn 7 x 7 m och 3 våningar hög, timrad och med plåttak. Kvarnen byggdes 1903 och övergick troligen till elförsörjning innan verksamheten lades ned. Det finns spår efter brand på framsidan och fönster och dörrar är igenspikade. På nedersta våningen verkar inredningen intakt.

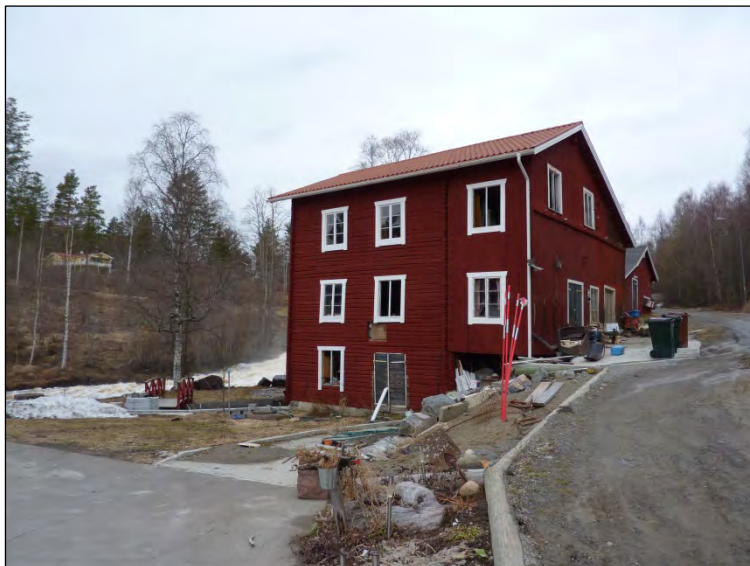
14. Klintforsån i Skellefteå kommun. En kvarn ca 12 x 10 m och 3 våningar hög, timrad med plegeltak. Kvarnen är från 1826 och flyttades till nuvarande plats 1910. Byggnaden är i övervägande gott skick men behöver underhållas. En betongplatta/uteplats har gjutits intill utloppet. I närheten är en rastplats vid Mineralleden. Det är oklart hur insidan ser ut. På platsen har det även funnits en såg, ett kraftverk, ett presshus, ett färgeri mm.

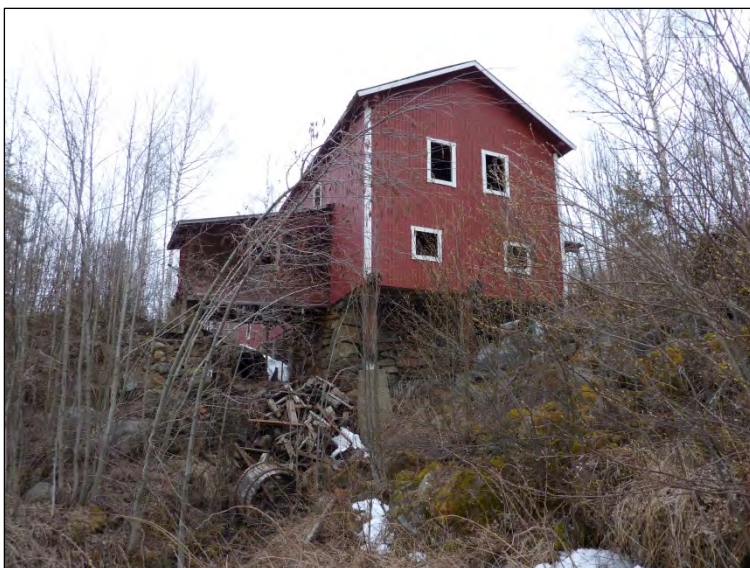
15. Klintforsån i Skellefteå kommun. En såg/snickeri 20 x 8 m, en byggnad av bräder och med plåttak. Huset ser relativt välhållt ut (möjligen renoverat) och verkar fortfarande var i bruk, nyare maskiner finns på insidan. Rester av en trätub leder fram till och ut ur före detta turbinhus/hjulhus. En bit nedströms står en kvarn.

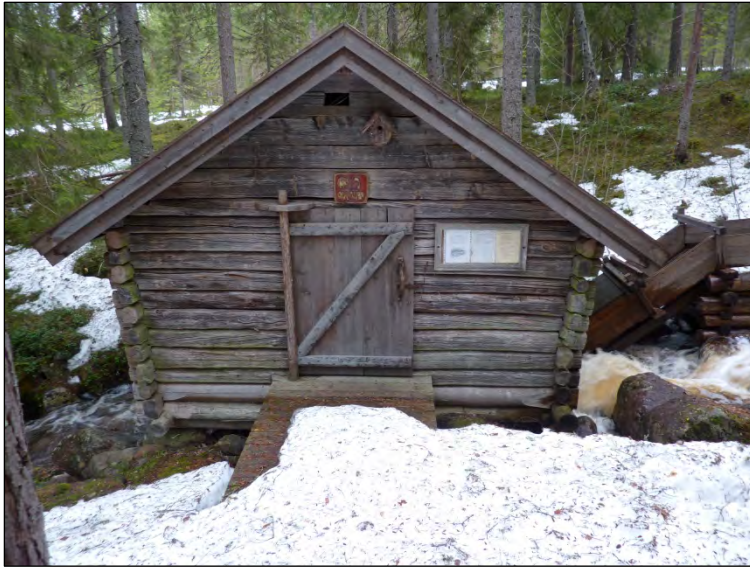
16. Spånhyvelbäcken i Skellefteå kommun. En knuttimrad skvaltkvarn 4 x 4 m med spåntak och vattenränna. Ca 50 m uppströms är en damm och nedströms är en spånhyvel. Kvarnen rekonstruerades 1995 och verkar underhållas. Platsen är skyltad och en del av ett besöksmål.

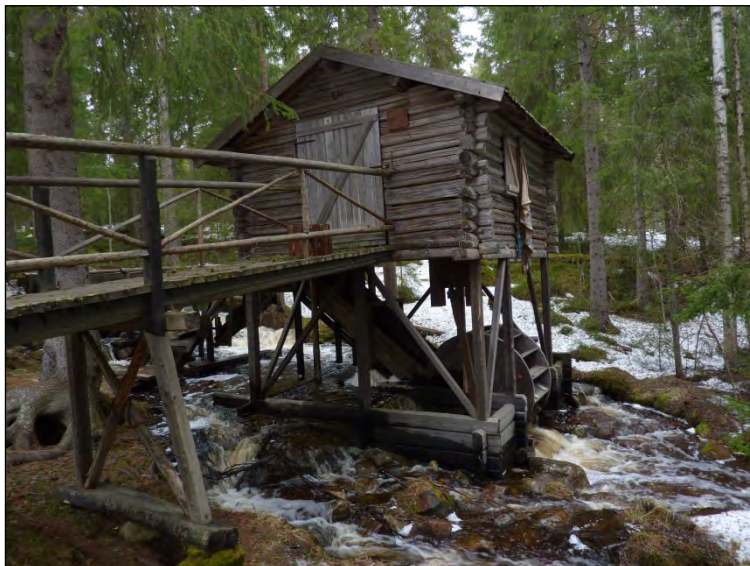
17. Spånhyvelbäcken i Skellefteå kommun. En knuttimrad spånhyvel 4,5 x 4,5 m med spåntak och en vattenränna som även ansluter till en slipsten. Byggnaden rekonstruerades 1994 och verkar underhållas. Platsen är en del av ett besöksmål med en smedja, en sågbock med fogsvars och en grillplats. Uppströms finns en skvaltkvarn.

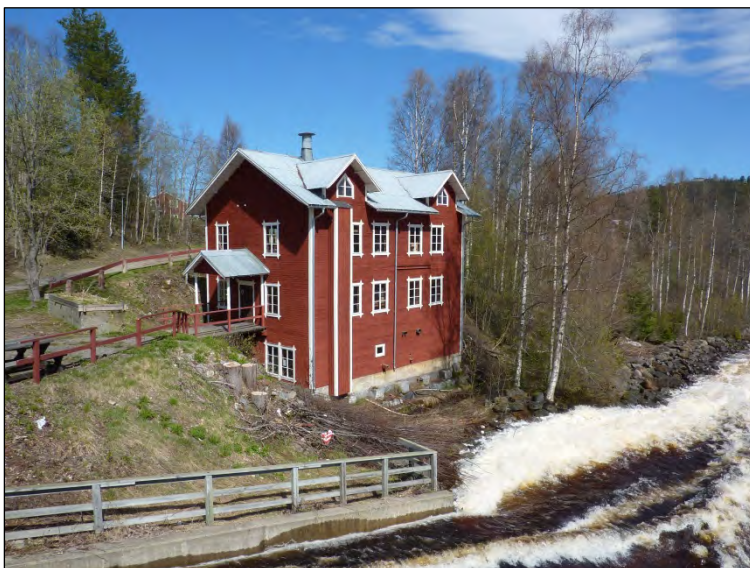
18. Rickleån i Skellefteå kommun. En kvarn 8 x 6 m och 3 våningar hög med plåttak och en grund av huggen sten. Kvarnen har troligen övergått till elförsörjning innan verksamheten lades ned och inloppet till kvarnen är avstängt av dammbygge. Byggnaden är underhållen och det är oklart hur insidan ser ut i dagsläget. I ån nedanför kvarnen finns en släntmur.

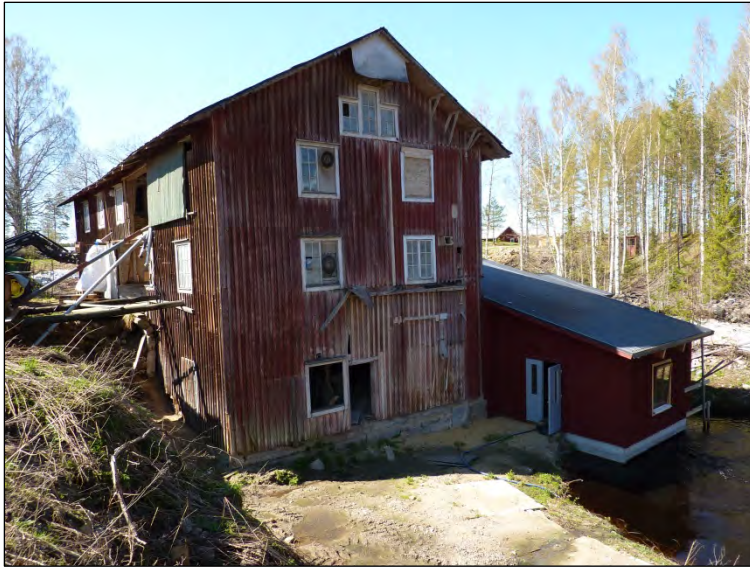
19. Bureälven i Skellefteå kommun. En kvarn ca 15 x 8 m och 3,5 våningar hög med plåttak. Enligt ägaren har exteriören inte förändrats sedan kvarnen byggdes ca 1887, men moderniseringar har genomförts till en viss grad eftersom kvarnen fortfarande används. Exteriören är i dåligt skick men på insidan ser det bättre ut. Ett litet kraftverk finns i anslutning till kvarnen.

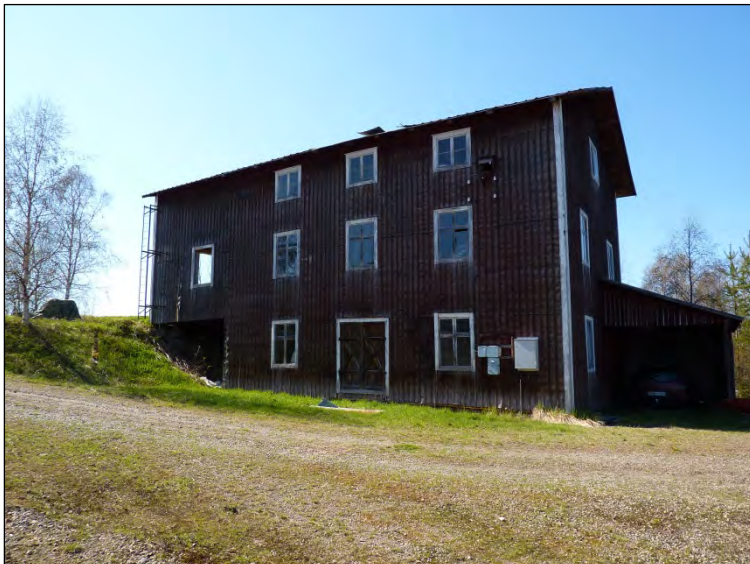
20. Bureälven i Skellefteå kommun. En kvarn 15 x 7 m och 2,5 våningar hög med plåttak och väggar av ett masonitliknande material. Byggnaden är lätt förfallen och det är oklart vad den används till idag eller hur insidan ser ut. På ena kortsidan är en mindre tillbyggnad som används som carport. I närheten finns ett mindre kraftverk.

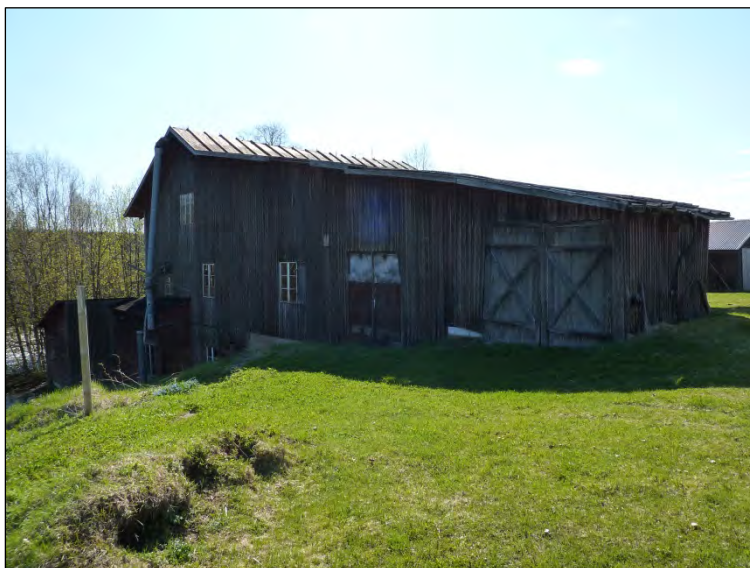
21. Bureälven i Skellefteå kommun. En kvarn 12-15 x 9 m (inklusive utbyggnad) med tak av tjärad papp eller liknande. Utbyggnader har troligen ändrat kvarnens ursprungliga utseende. Byggnaden är förfallen och en del av taket rasar troligen snart in. Det är okänt hur insidan ser ut. Hjulhuset är kvar men kvarnen var troligen eldriven innan den togs ur bruk.

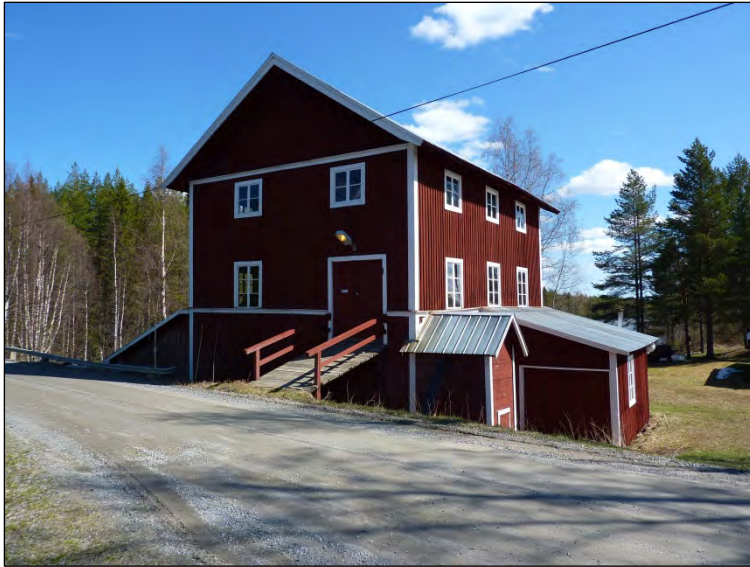
22. Sikån i Skellefteå kommun.

En kvarn 10 x 8 m och 3 våningar hög med plåttak. Det är oklart ifall utbyggnaderna är en del av den ursprungliga konstruktionen eller inte.

Byggnaden är väl underhållen och intill finns en knuttimrad stuga som kan vara före detta mjölnarbostad.

Övervakningskameror sitter på fasaden, troligen på grund av intilliggande damm. Det är okänt hur välbevarad insidan är.

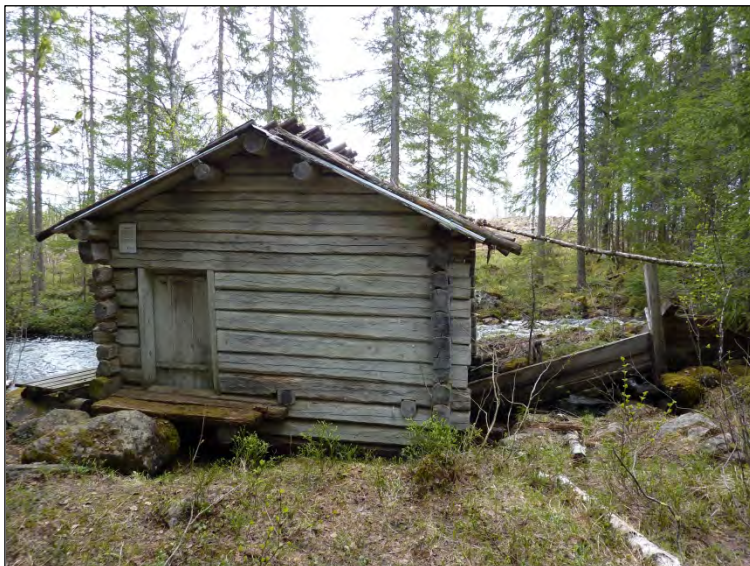
23. Aggbäcken i Skellefteå kommun.

En knuttimrad skvaltkvarn 3,5 x 3,5 m med plåttak och en gammal dörr.

Byggnaden ser välbevarad ut men behöver ändå underhåll, damm och ränna är förfallna. På dörren finns en ristning från 1885 mm. Kvarnstenar finns kvar på insidan men ingen tratt. Enligt en skylt upprättad av Domänverket restaurerades kvarnen 1965.

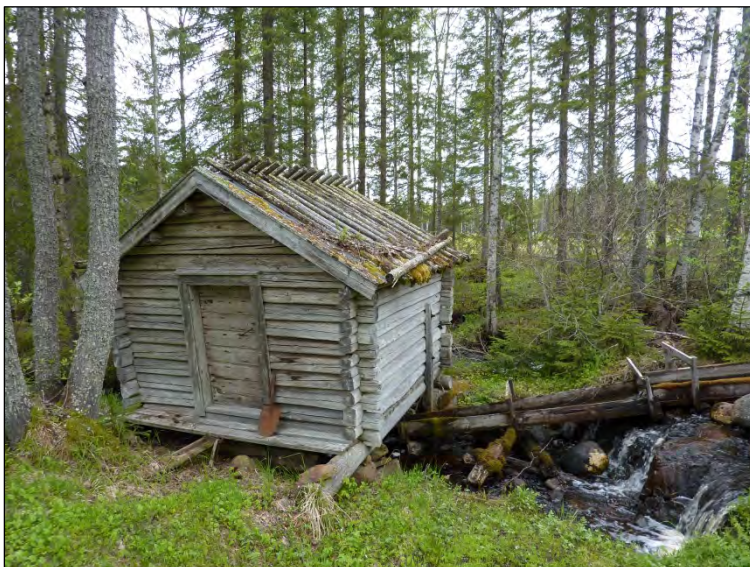
24. Stavvattsbäcken i Skellefteå kommun.

En knuttimrad skvaltkvarn 2,5 x 2,5 m med plåttak med klentimmer ovanpå.

Byggnaden är troligen en rekonstruktion och är i gott skick. Kvarnstenar, tratt och ränna finns, men rännan behöver underhåll. Kvarnen är en del av ett besöksmål, Bodans fåbod, och är skyltad. Platsen är även registrerad i FMIS, räa nr Lövånger 473:1.

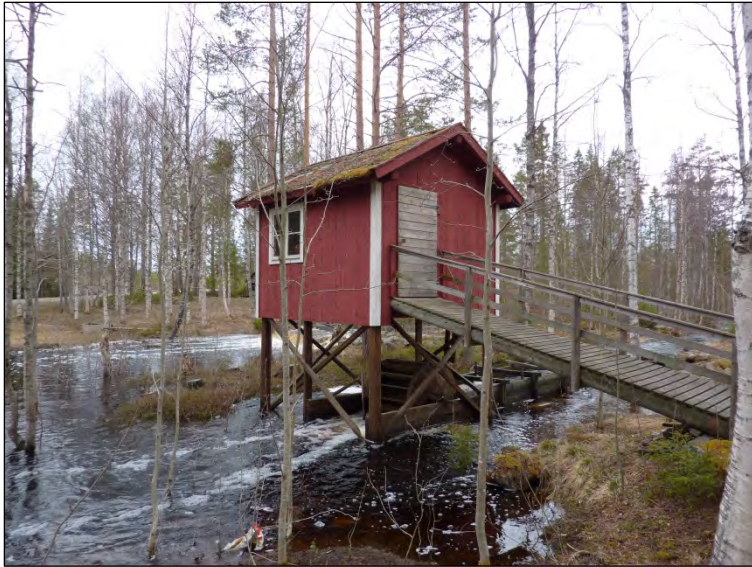
25. Önnemarkbäcken i Skellefteå kommun. En spånhyvel ca 3,5 x 2,5 m med torvtak på platonmatta. Byggnaden är en rekonstruktion gjord 1989. Vattenränna och vattenhjul finns under byggnaden. Platsen kallas "Lövrotsjähla" och där finns även en lada och ett gethus.

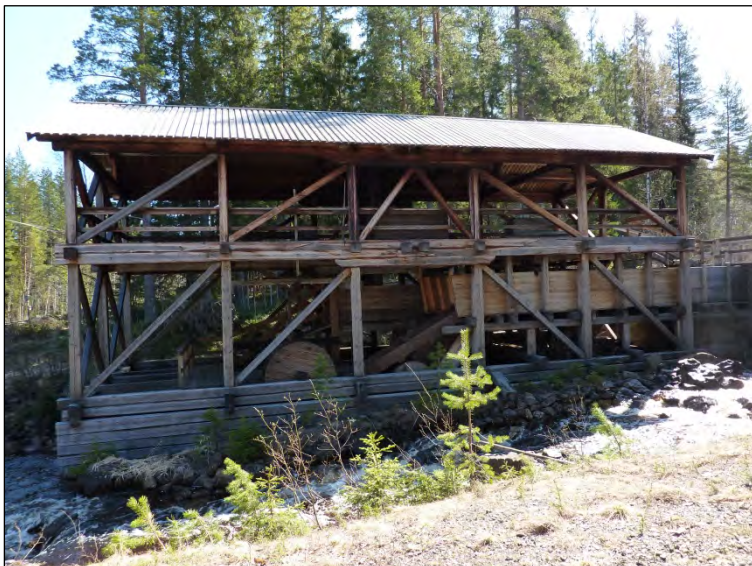
26. Krångbäcken i Skellefteå kommun. En såg 20 x 6 m och 2 våningar hög med plåttak, öppna sidor och timrad stomme. Byggnaden är en rekonstruktion i mycket fint skick. Krångfors vattensåg är ett skyltat besöksmål.

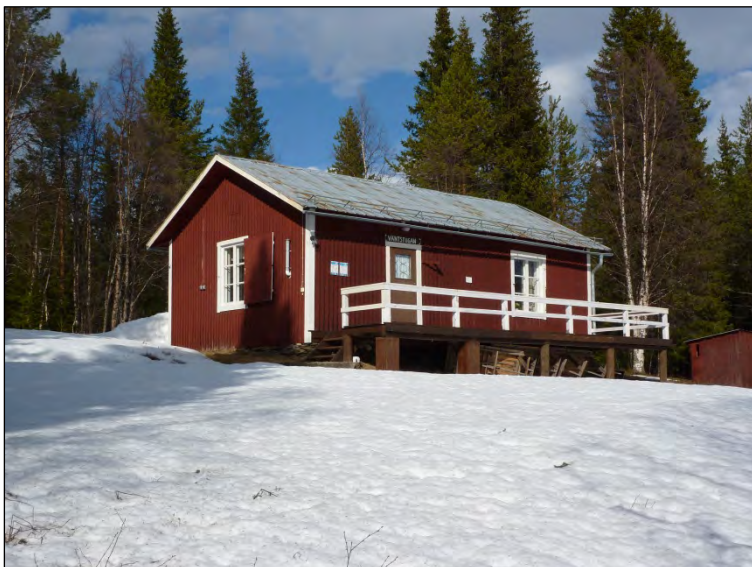
27. Vindelälven i Sorsele kommun. En väntstuga som användes när det fanns ångbåtstrafik på älven. Byggnaden är välbevarad men förvanskad, den har bland annat fått en veranda och en modernare dörr. Tidigare fanns en dörr och en port. Väntstugan verkar användas fortfarande. I närheten finns också två båthus av vilka den ena (den närmast stugan) är knuttimrad.

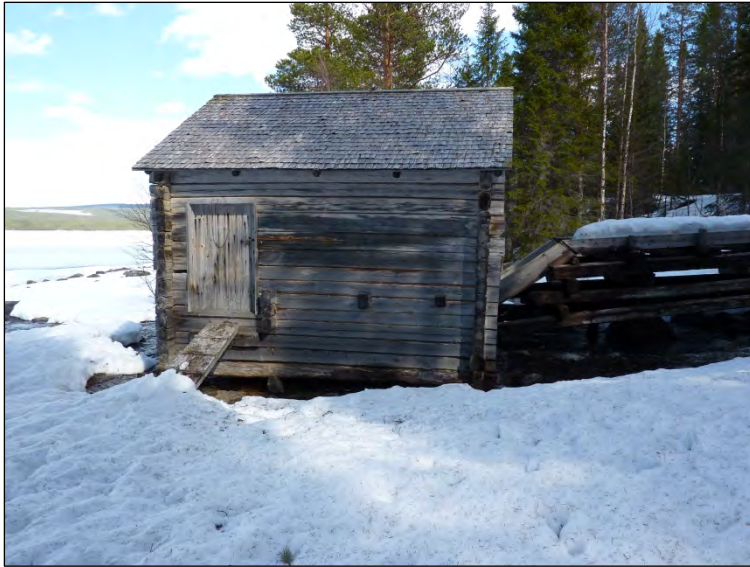
28. Osabäcken i Sorsele kommun. En knuttimrad skvaltkvarn ca 4 x 4 m med spåntak. Byggnaden är restaurerad eller rekonstruerad och på insidan finns kvarnstenar och en tratt. På väggarna i kvarnen finns ristningar. I närheten finns en liten stuga med spåntak och en eldstad.

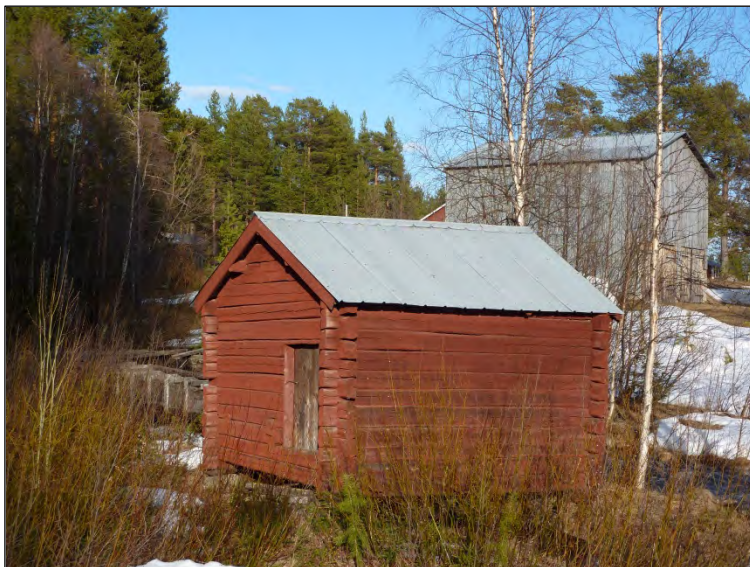
29. Kvarnbränna i Sorsele kommun. En knuttimrad skvaltkvarn 4 x 4 m med plåttak ovanpå spåntak. På insidan finns kvarnstenar och en tratt. Rännan mellan dammen och kvarnen ser ny ut. På väggarna inne i kvarnen finns ristningar från 1893 och 1935. Kvarnen har restaurerats och det är okänt om den ursprungligen var rödmålad.

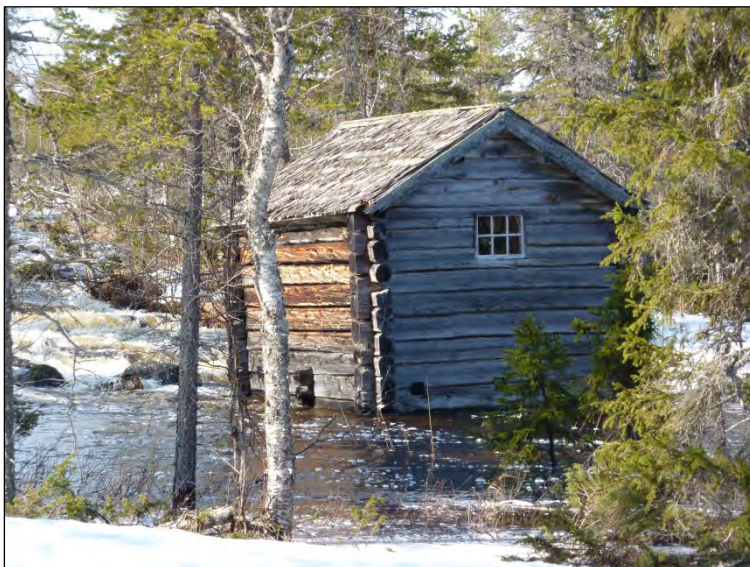
30. Stenbäcken i Sorsele kommun. En knuttimrad skvaltkvarn 4 x 4 m med spåntak och ett 6-glasfönster. Kvarnen är renoverad och ser ut att vara i gott skick. Vid besökstillfället gick det inte att komma inom 30 m från byggnaden på grund av högt vatten och snö.

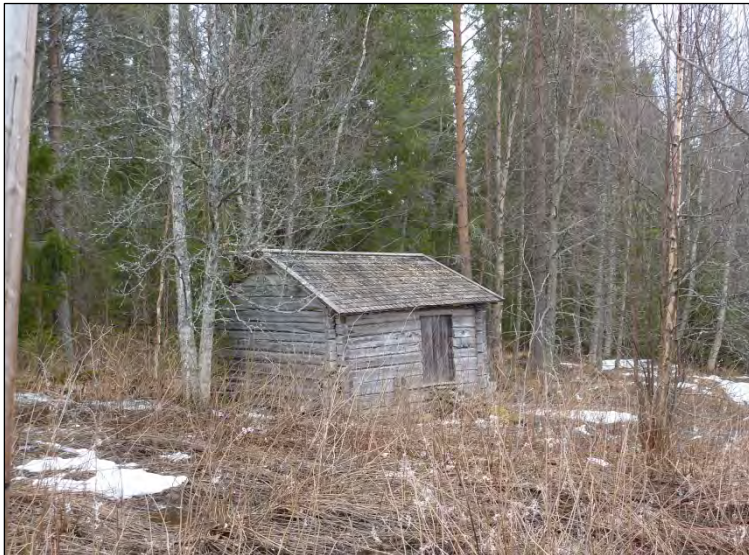
31. Ersmark i Storuman kommun. En knuttimrad skvaltkvarn 4 x 4 m med spåntak. Kvarnen är i stort sett välbevarad, men det finns behov av underhåll, särskilt för bottenstockarna. Kvarnstenar och en tratt finns kvar på insidan. Ingen ränna eller rester av ränna kunde ses vid besökstillfället.

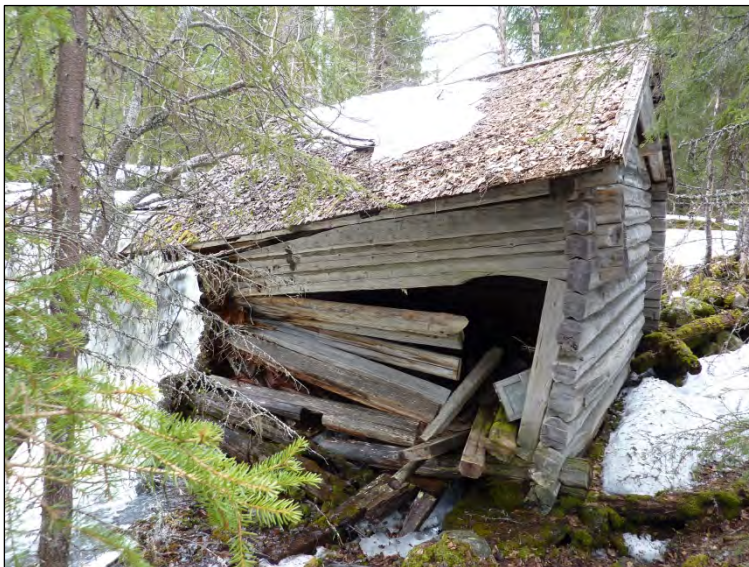
32. Sågbäcken i Storuman kommun. En knuttimrad skvaltkvarn 4 x 4 m med spåntak och ristningar på stockarna från 1849 mm. Ena väggen har rasat ut trots att kvarnen i övrigt är i ganska gott skick. Bottenstockarna och en liten del av taket är dock i behov av underhåll. Kvarnstenar och en tratt finns kvar på insidan. En kort timmerränna finns intill byggnaden.

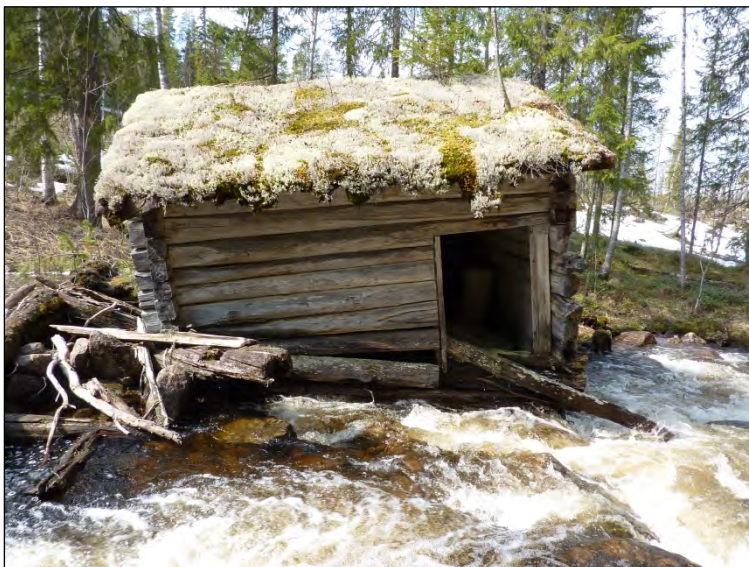
33. Kvarnbäcken i Storuman kommun. En knuttimrad skvaltkvarn 4 x 4 m med takpapp och mossa på taket. Bottenstockarna behöver bytas ut och kvarnen lutar. Kvarnstenar finns på insidan men ingen tratt. Ingen ränna leder fram till kvarnen. Det finns en bläcka i en tall vid Kvarnbäcken i närheten av skvaltkvarnen. Märken/siffror är inhuggna i bläckan som inte går att tyda på grund av invallning.

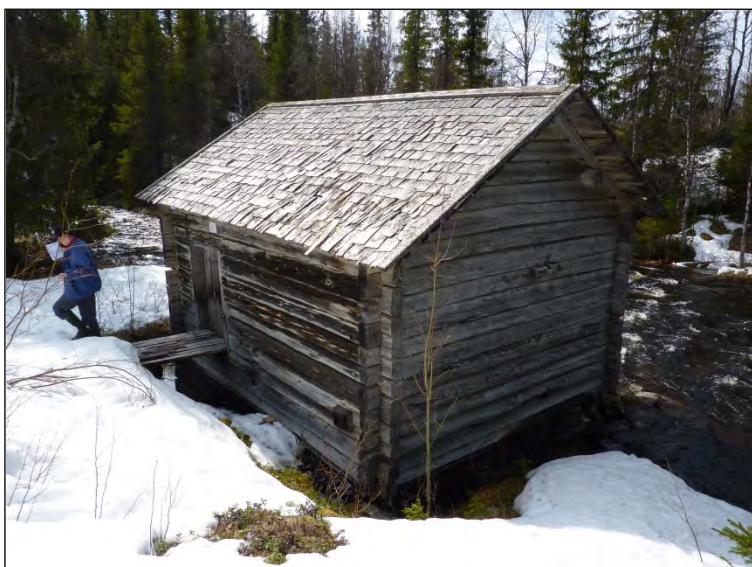
35. Volvobäcken i Storuman kommun. En knuttimrad skvaltkvarn 4 x 4 m med spåntak och ristningar på väggarna från bland annat 1920. Byggnaden är restaurerad men behöver underhåll. Kvarnstenar och en tratt finns på insidan. Kvarnen är en del av ett besöksmål.

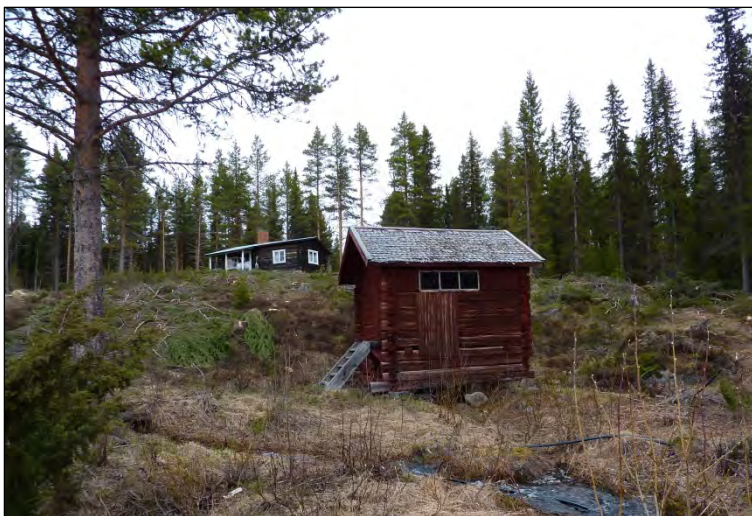
36. Friheten i Storuman kommun. En knuttimrad skvaltkvarn 3 x 3 m med spåntak och ett fönster av modernare snitt. Ett dike leder från bäcken fram till kvarnens ränna. Kvarnstenar och en tratt finns fortfarande kvar och det är möjligt att kvarnen fortfarande används ibland. Byggnadens utseende har förvanskats, bland annat verkar inloppet ha flyttats.

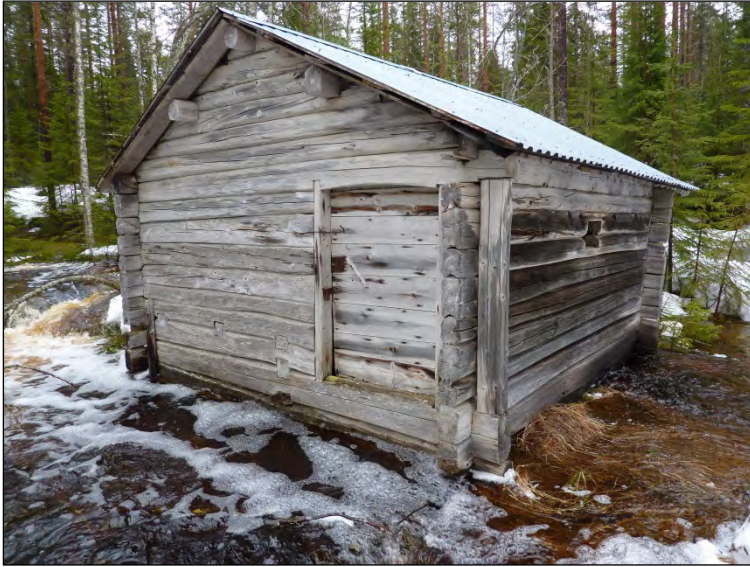
37. Kärrbäcken i Umeå kommun. En knuttimrad skvaltkvarn 4 x 4 m med plåttak och dörr med hänglås. Byggnaden är välbevarad och troligen en rekonstruktion. Bottenstockarna är lite förfallna och behöver nog snart bytas ut. Status på inredningen är okänd och besiktningen av kvarnen försvårades av högt vatten och snö.

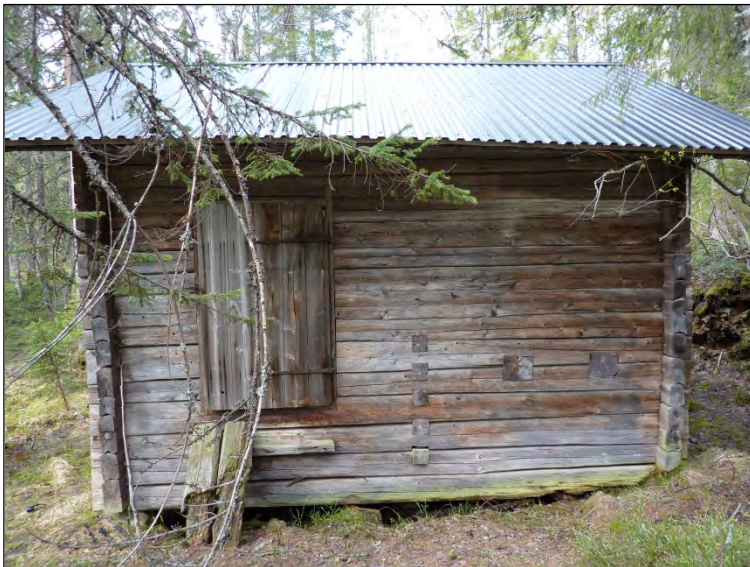
38. Hålvattsbäcken i Umeå kommun. En knuttimrad skvaltkvarn 4,5 x 4,5 m med svart plåttak ovanpå spåntak. En tratt och en kvarnsten finns kvar på insidan och en hävarm går genom väggen. Kvarnen ser ”ny” ut, men det är oklart om det är en rekonstruerad eller restaurerad kvarn. Bottenstockar behöver troligen snart bytas. Platsen är registrerad i FMIS, Umeå stad 461:1.

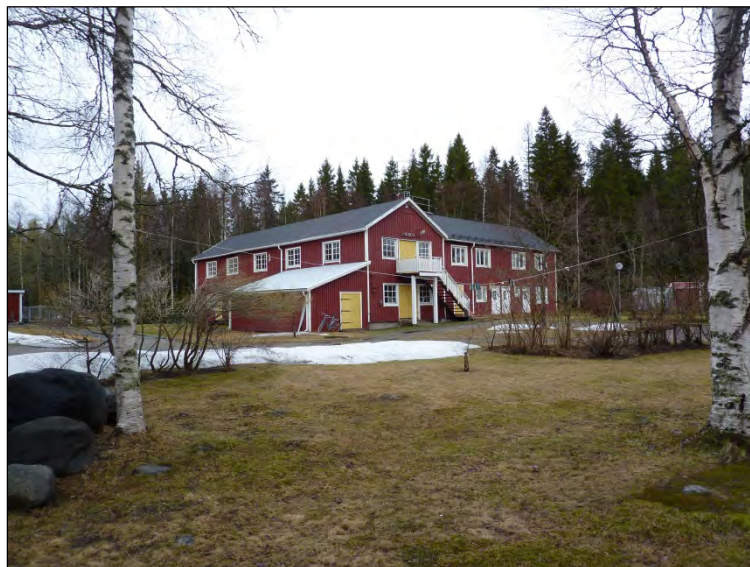
39. Tavelån i Umeå kommun. Ett snickeri i Ersmark som är välbevarat men förvanskad. Snickeriet, en ca 20 m lång L-formad byggnad, har delvis gjorts om till bostäder. En före detta sågbyggnad intill är idag carport och förråd. Det är oklart hur den del av snickeriet som inte är bostäder, ser ut på insidan.

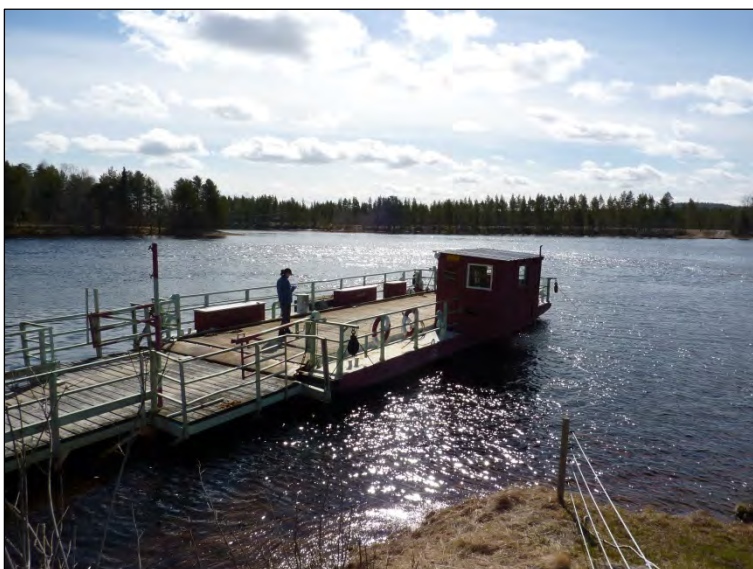
41. Vindelälven i Vindeln kommun. En hamnanläggning i form av ett färjeläge och en färja med plats för två personbilar. Färjan har trägolv och styrhytt med plåt på ena väggen och taket. På en skylt står "Hjälmare docka no 471 år 1953 Arboga". Färjan är i behov av underhåll men är funktionsduglig och används fortfarande (endast av lokalbor?). Vajer och räls finns så att färjan kan dras upp på land.

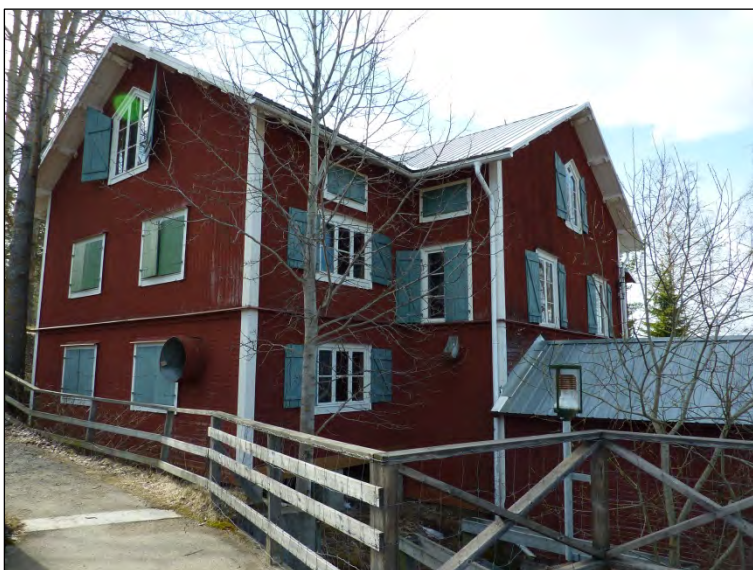
44. Umeälven i Vindelns kommun. En kvarn 9 x 9 m och 2,5 våningar hög med plåttak. Kvarnen har varit vattendriven och har flyttats från sin ursprungliga plats. Byggnaden står på en cementserad grund med en tillbyggnad ställd på plint. En ny, mindre tillbyggnad finns på baksidan. Kvarnen är övervägande välbevarad, men i behov av underhåll. Det är okänt i vilket skick insidan är.

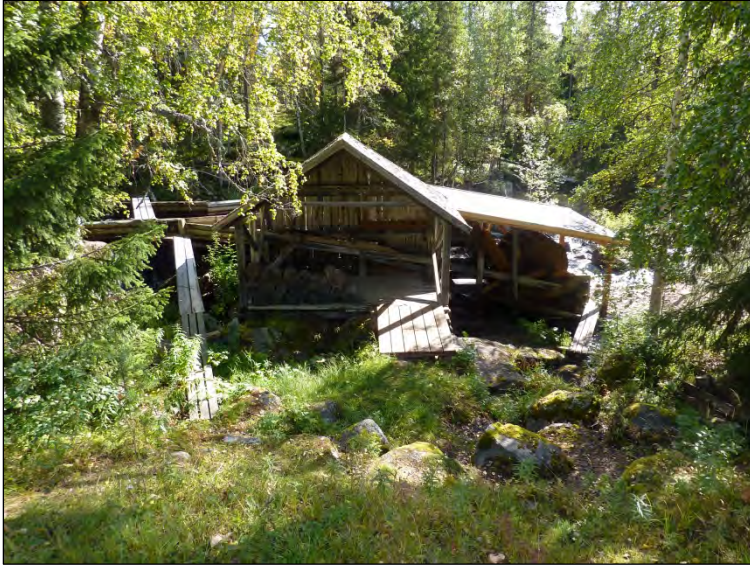
51. Kvarnbäcken i Åsele kommun. En knuttimrad skvaltkvarn med spåntak och en ny vattenränna. Byggnaden är restaurerad och ingår i ett skyltat besöksmål, Baksjöleden. Platsen är även registrerad i FMIS, raä nr Fredrika 132:1. Kvarnen besöktes i inventeringen 2010. På platsen finns även en spånhyvel och en damm.
