# Stormskador och fornminnen

Delmoment 3: Fältinventering av skogliga åtgärder i  
Jämtlands län efter stormarna Hilde och Ivar hösten 2013.

Länsstyrelsen  
Jämtlands län

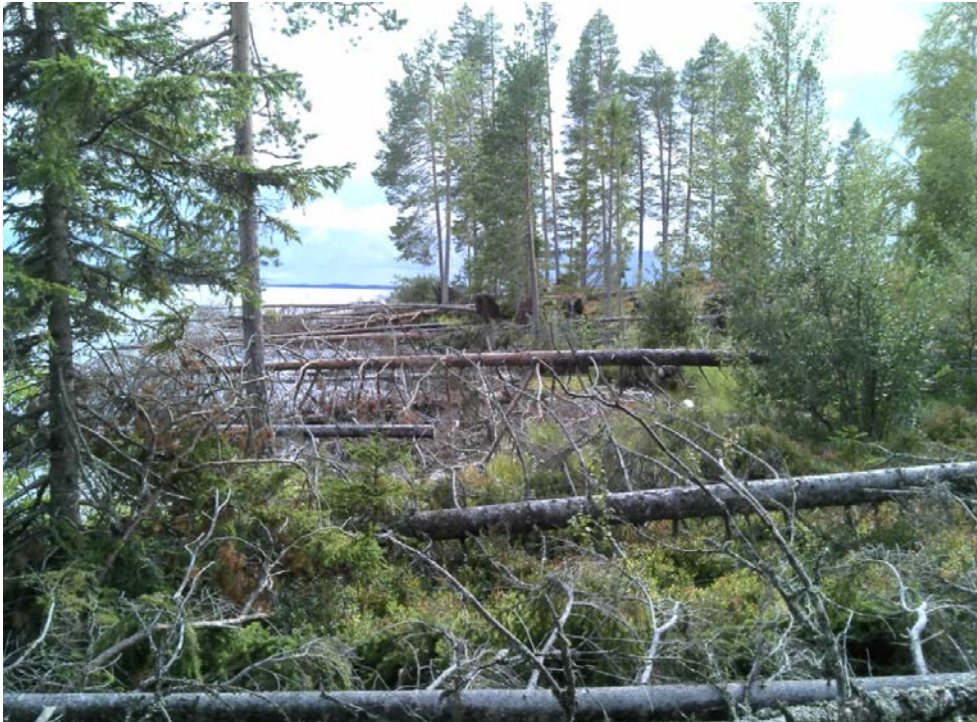
*Stormfällda träd i strandzonen vid stenåldersboplatser i Äspnäs, Strömsunds kommun.  
Foto: Inger Sandström, Skogsstyrelsen.*

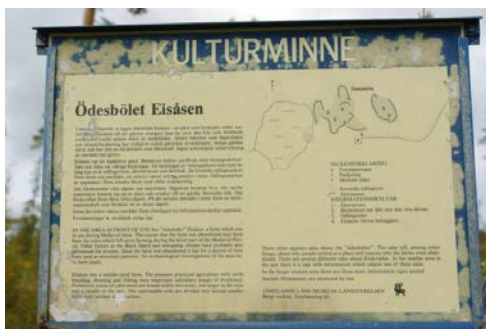
Bild 1. Skyltningen börjar bli sliten.

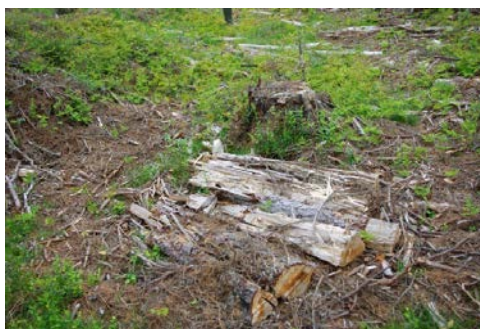
Bild 2. Kvarlämnad kavelbroläggning från avverkning.

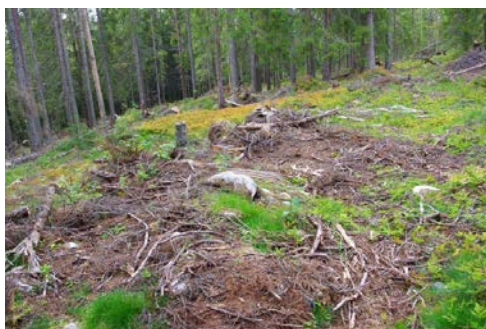
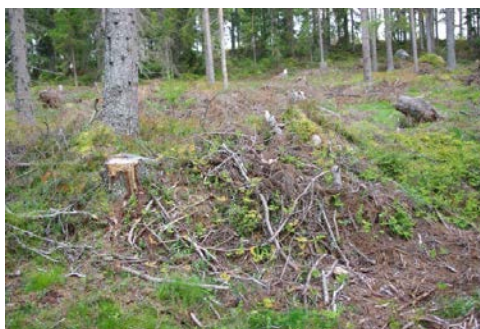
Bild 3–4. Kvarlämnat ris från avverkning.

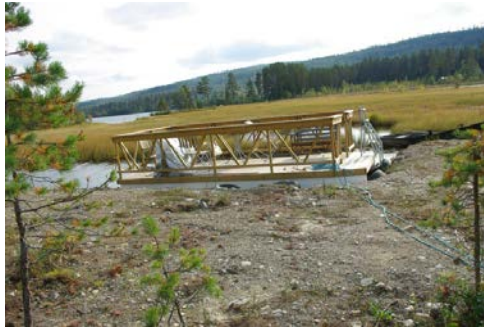
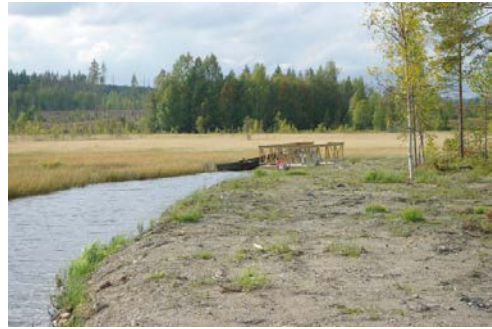
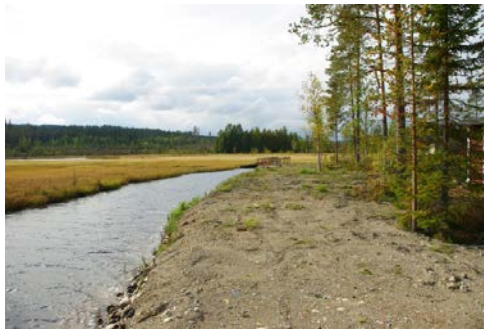
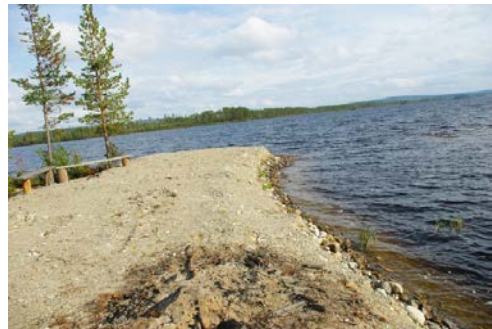
*Bild 1–4 visar påfört grus inom området.*

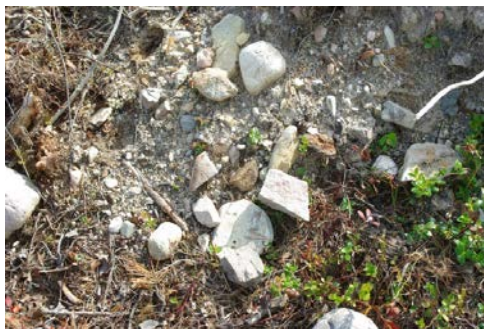
*Bild 5 visar kulturlager och skärvsten i en rotvälta.*

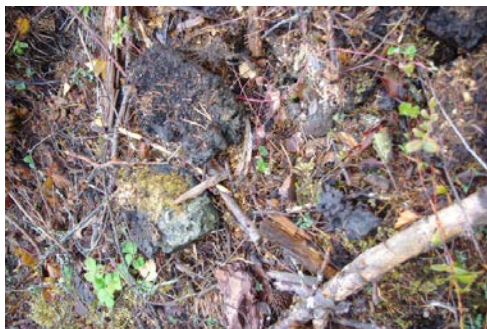
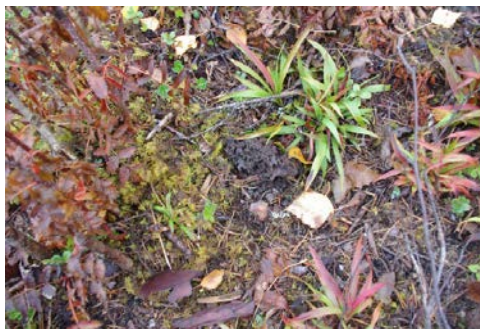
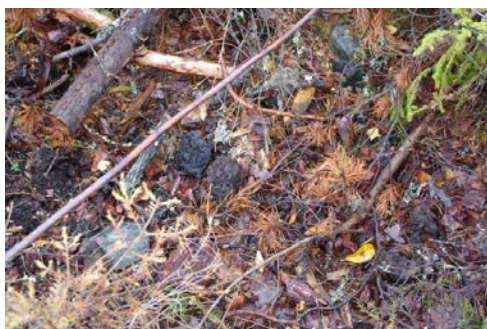
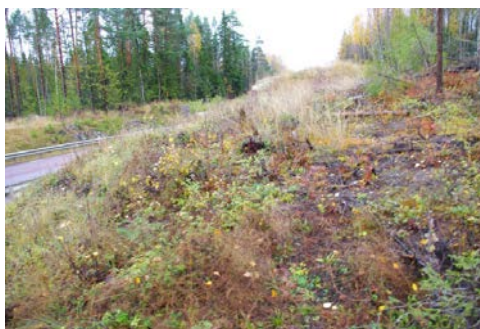
Bild 1–3 visar slagg i dagen. Bild 4 visar den korrekta platsen för blästerugnen.

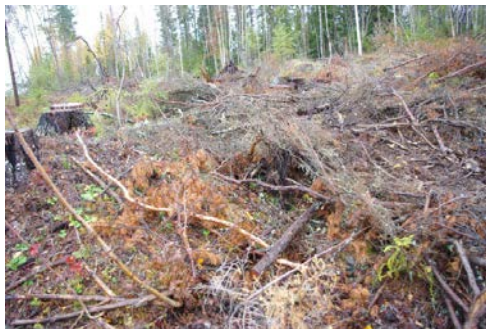
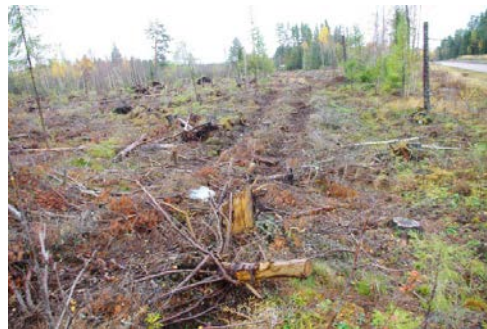
*Bild 5–6 visar blästerugnen under riset.*

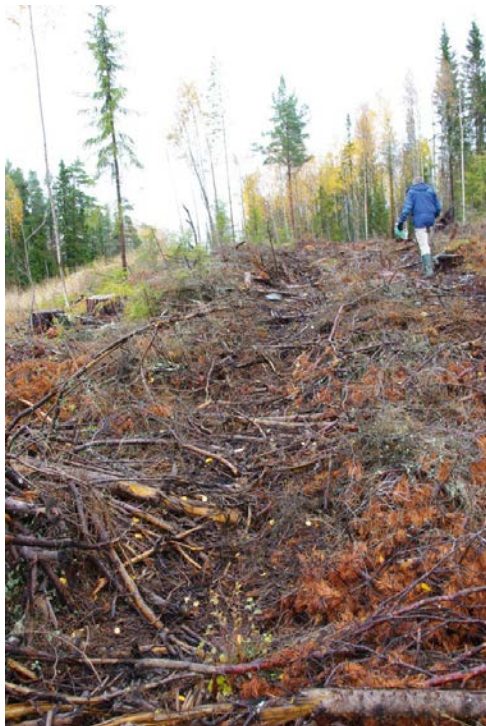
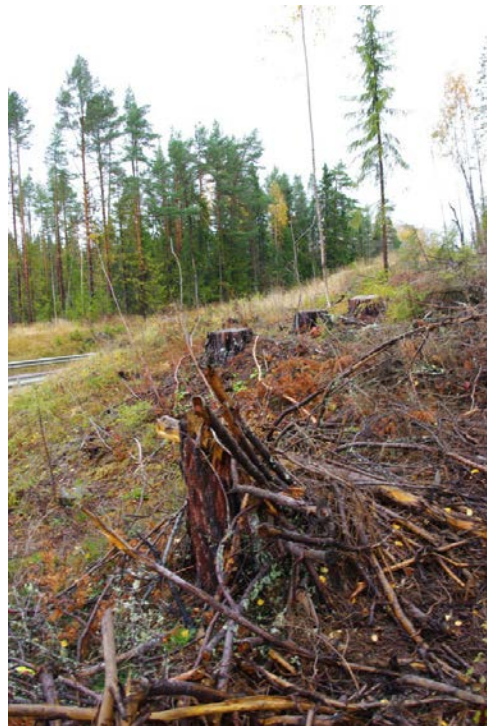
*Bild 7–8. Mycket ris lämnat på platsen. Vid de tre stubbarna på bilden ligger blästplatsen*

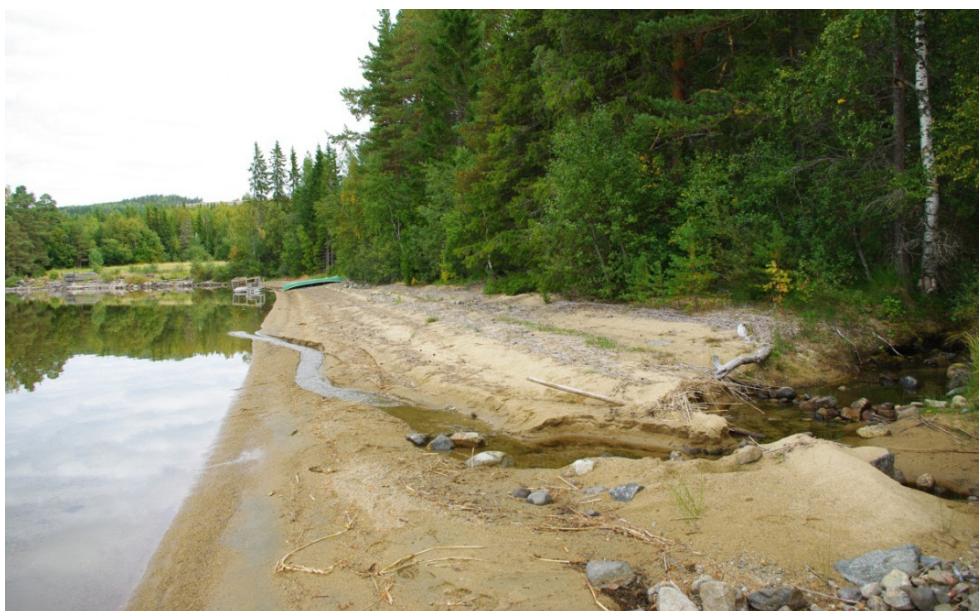
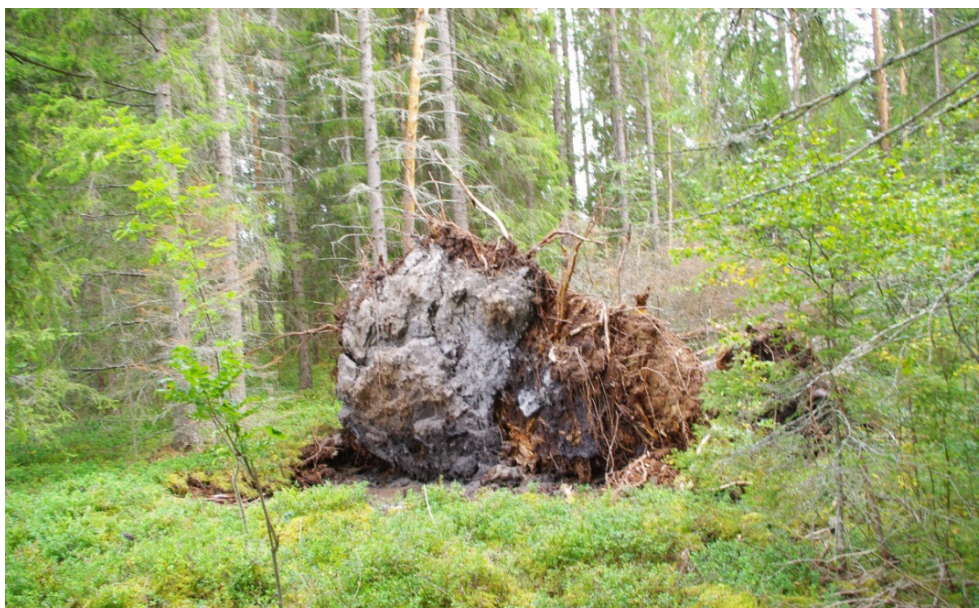
*Boplats och vindfälle.*

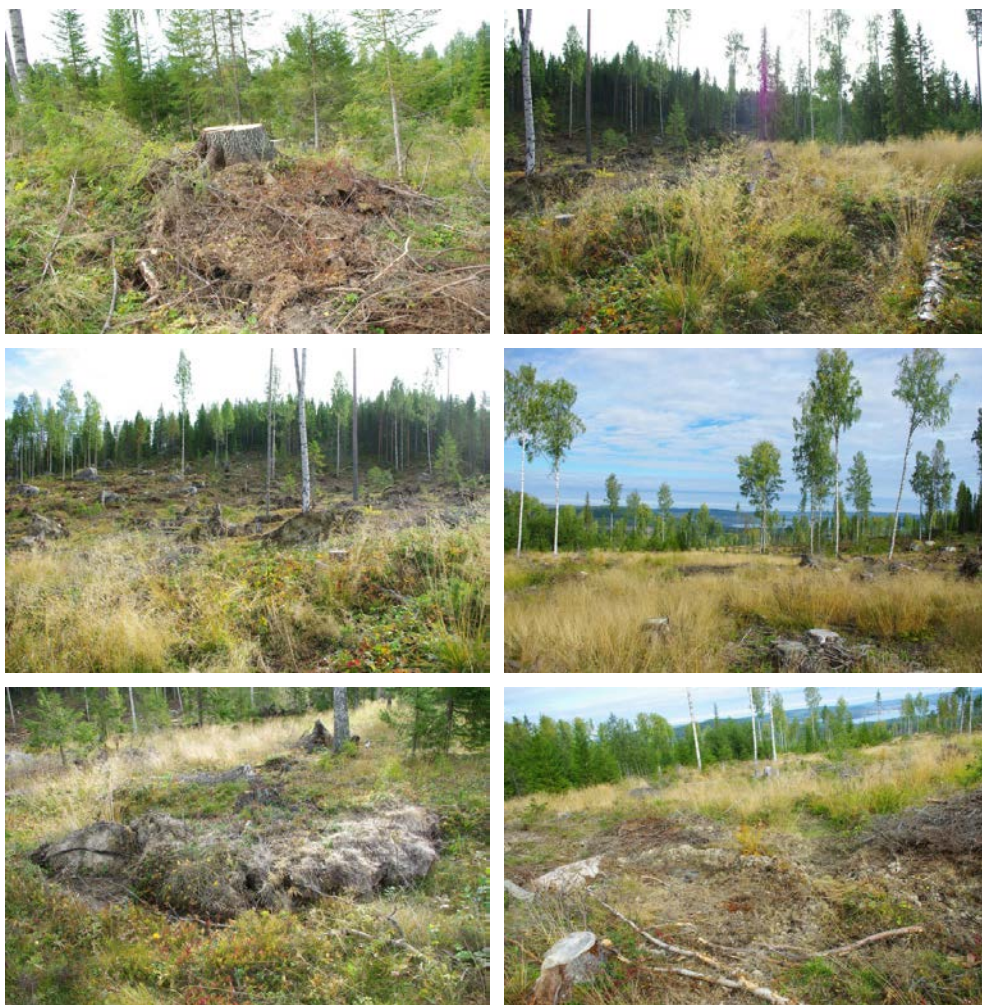
Bild 1 och 5. Återställda rotvältor. Övriga bilder visar översikter.

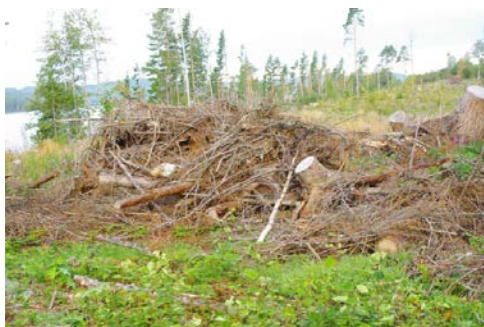
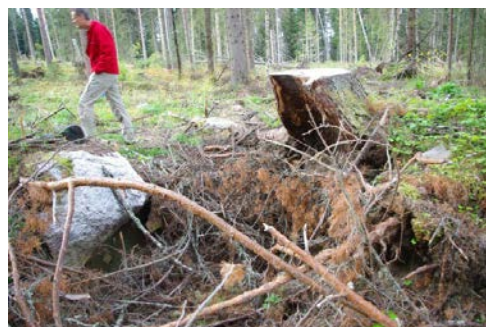
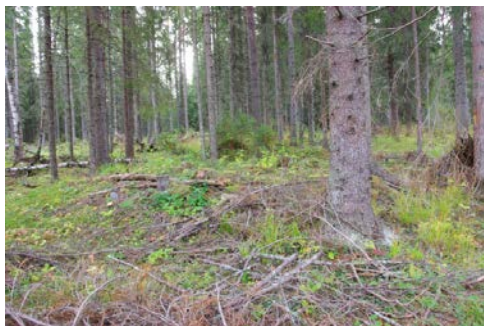
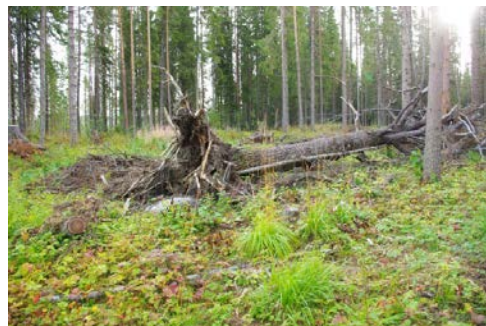
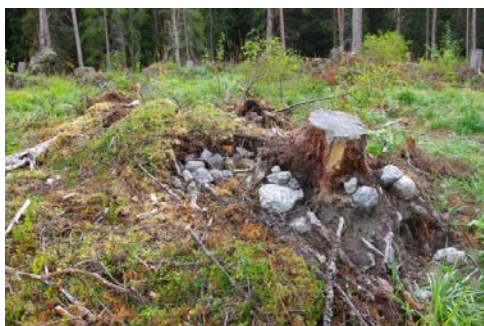
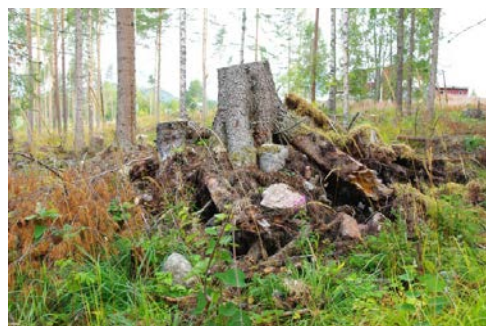
Bild 1. Kvarlämnat ris. Bild 2. Tillbakavänd rotvälta. Bild 3–4. Miljöbilder från området. Bild 5–6. Tillbakavälta rotvältor. Båda i odlingsrösen.

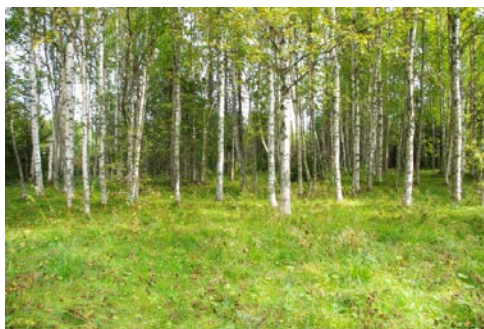
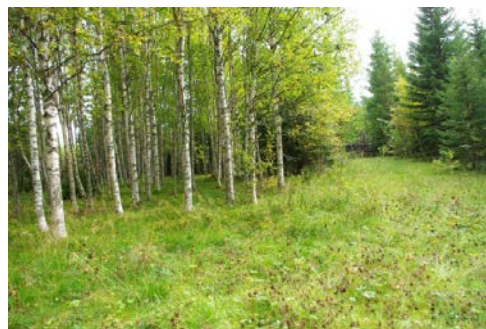
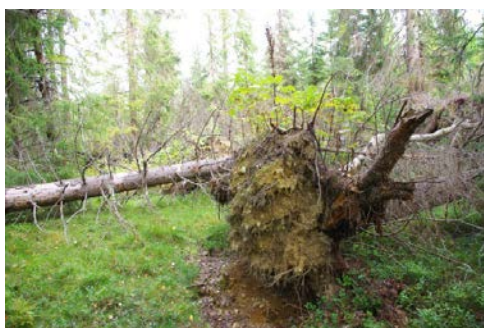
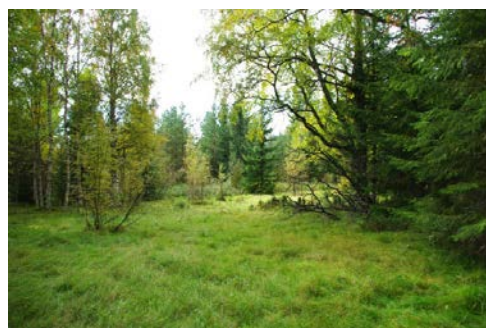
*Bild 1–4. Översiktsskott och vindfälla inom ödesbölet.*

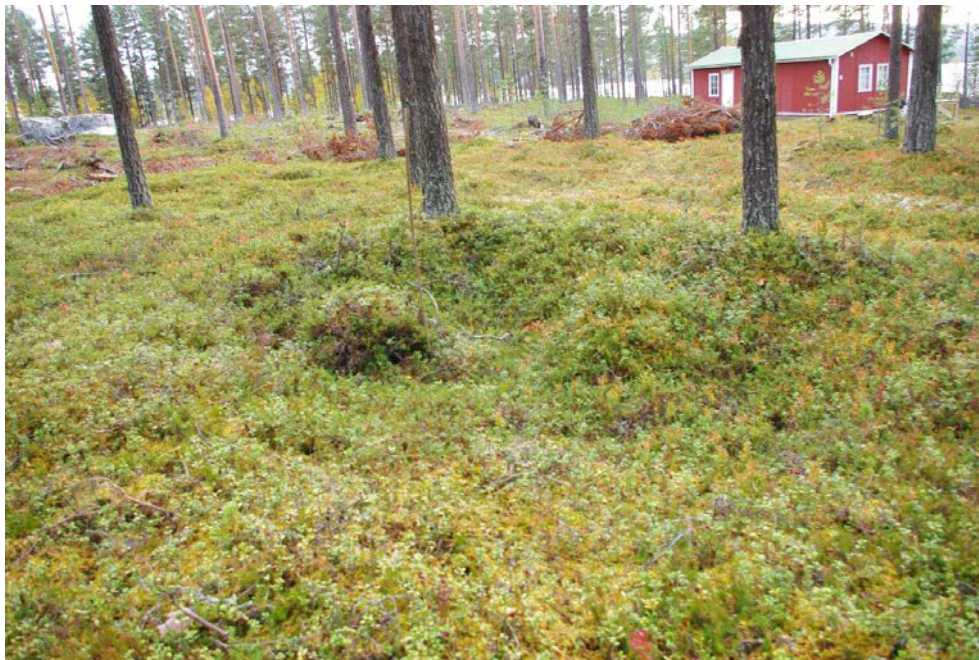
*Boplatsvallen i Håvdsjö.*

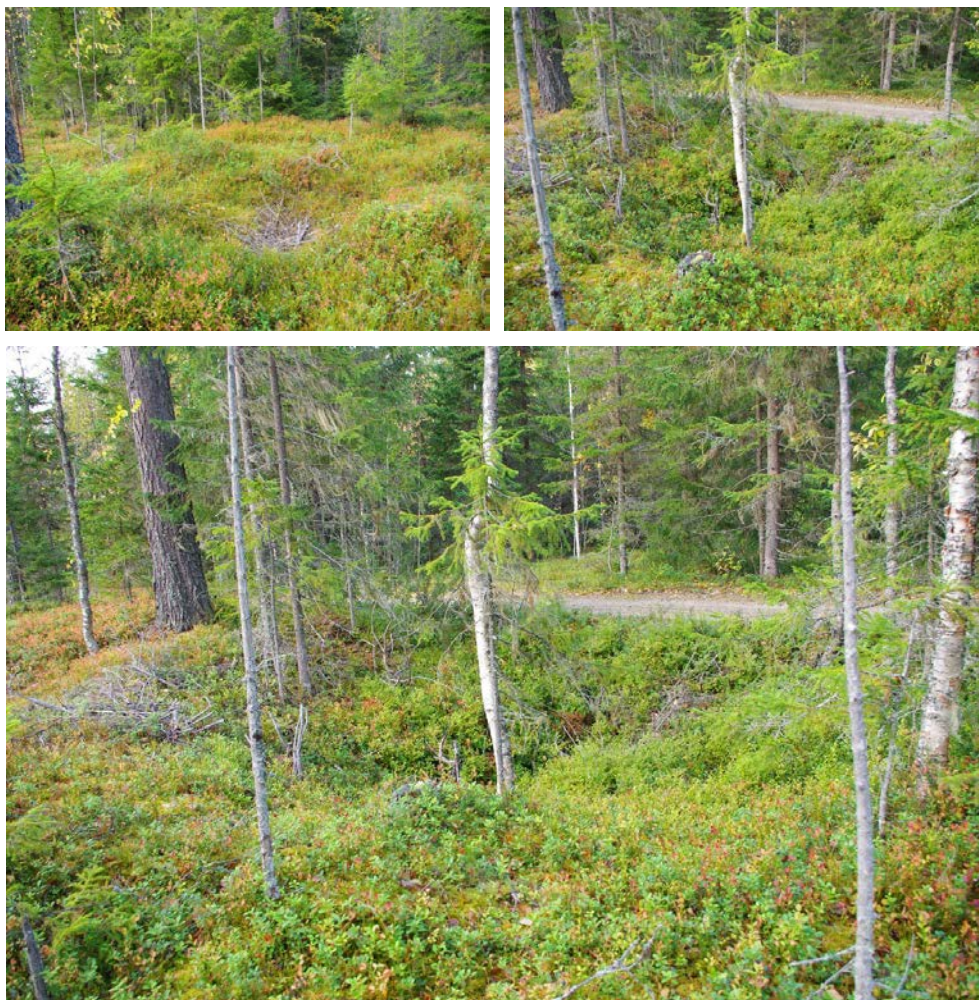
Bild 1–3. Fångstgropar vid Hunge.

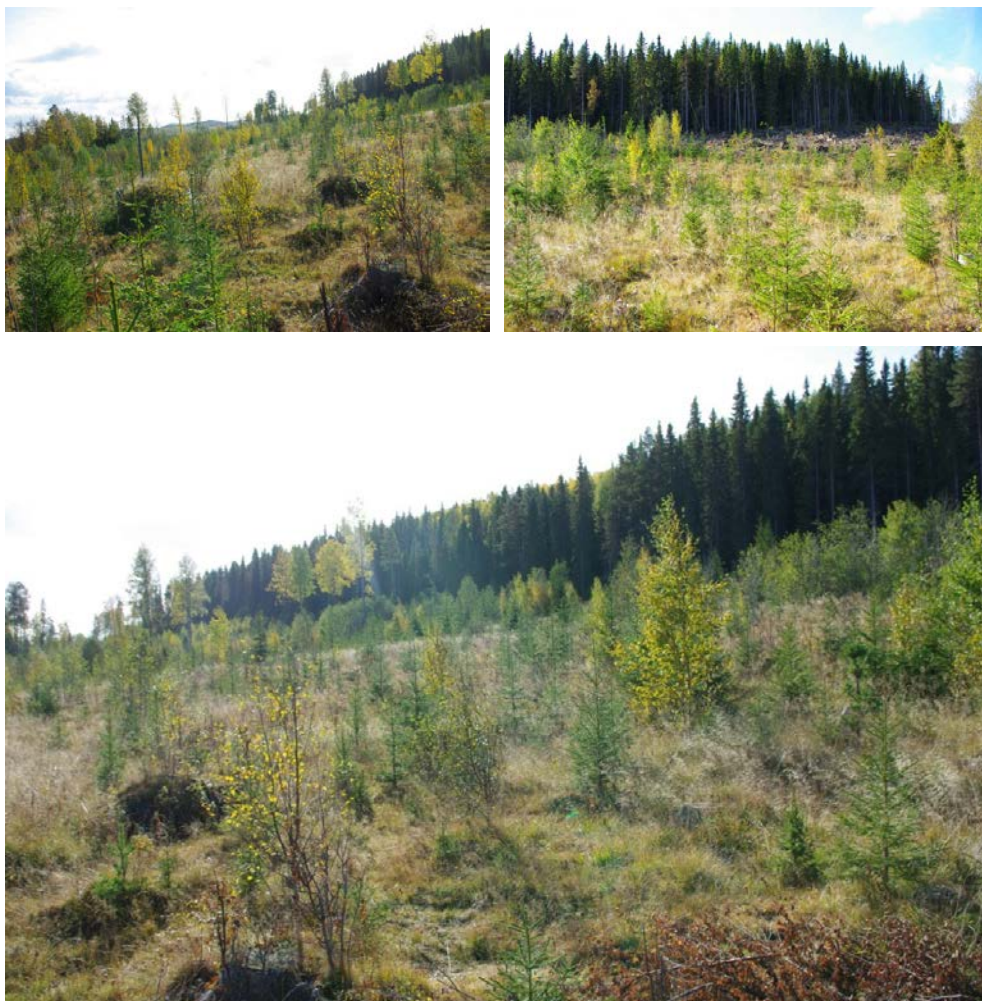
Bild 1–3. Fornlämningsområdet.

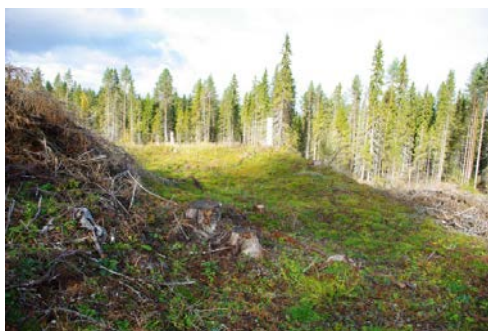
*Bild 1. Odlingsterrass*

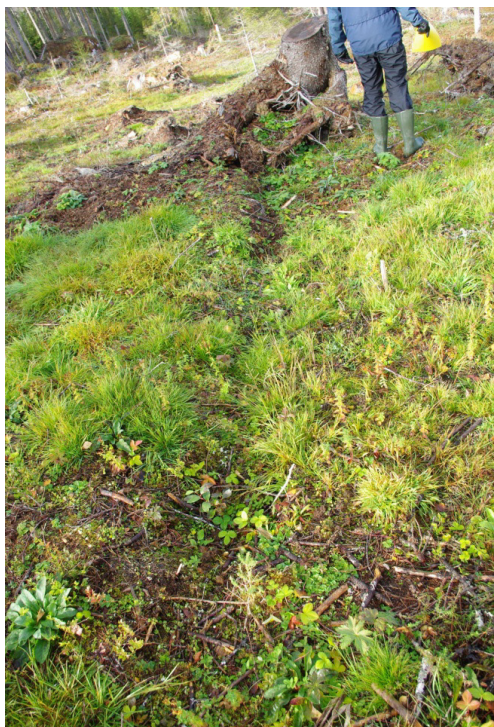
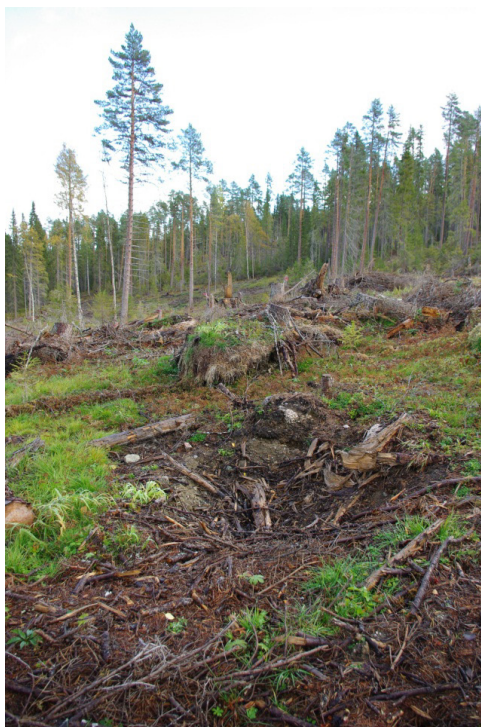
Bild 4. Åkerhak. Bild 5. Ej tillbakalagd rotvälta

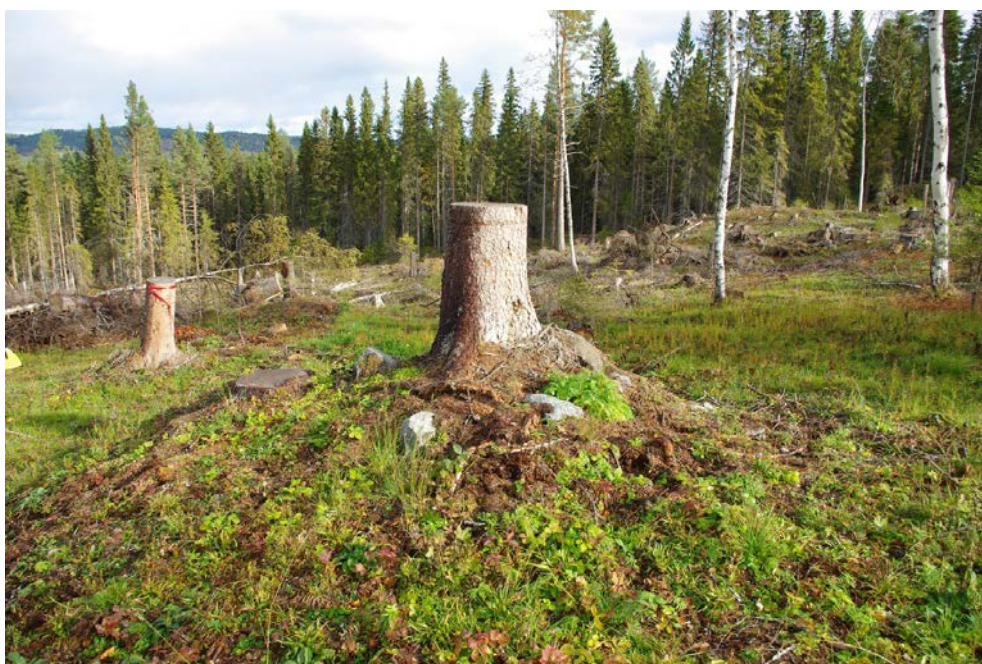
Bild 6. Odlingröse.

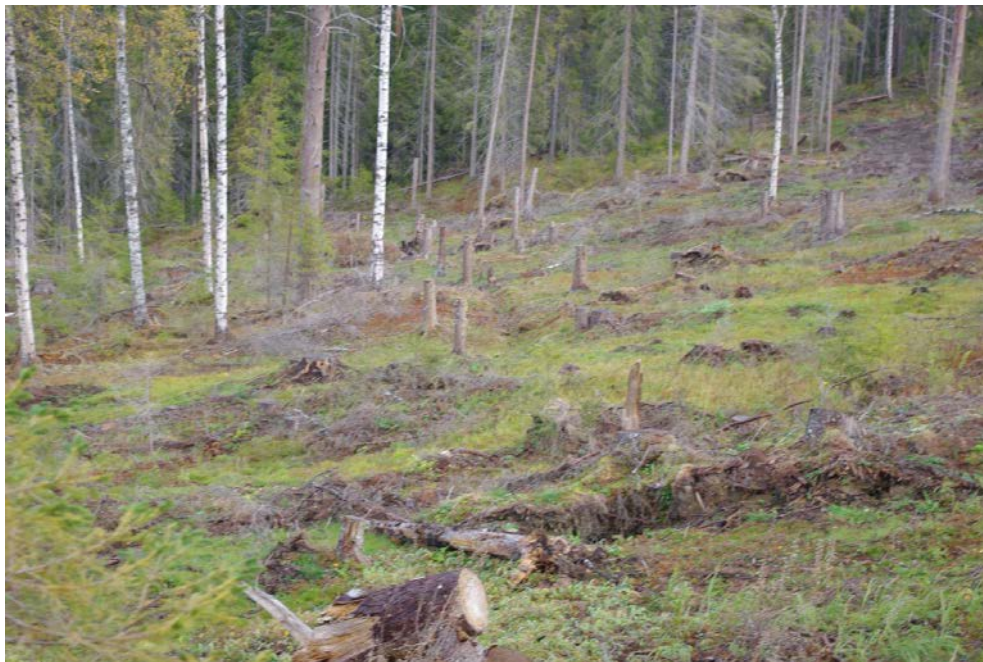
*Bild 7. I mitten av bilden ett av de odefinierade diken som finns inom ödesbålet.*

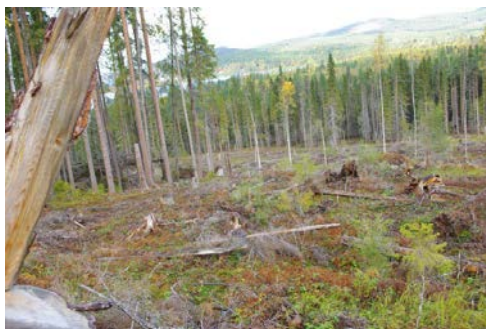
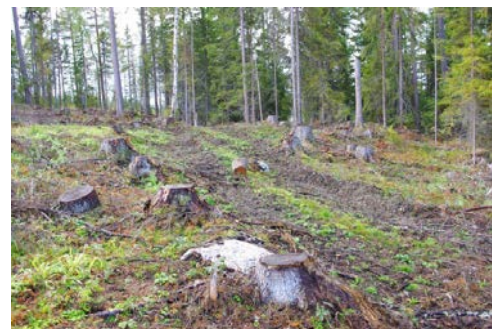
*Bild 8. Utsikt. Bild 9. Mindre körskada i utkanten. Arbetet avbröts då körskador började uppkomma.*

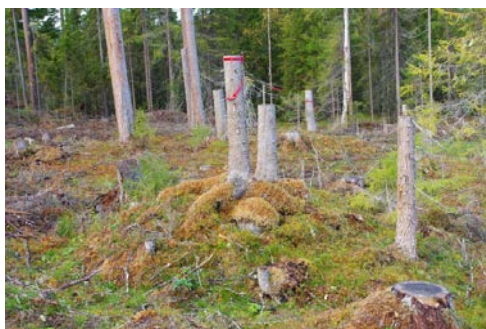
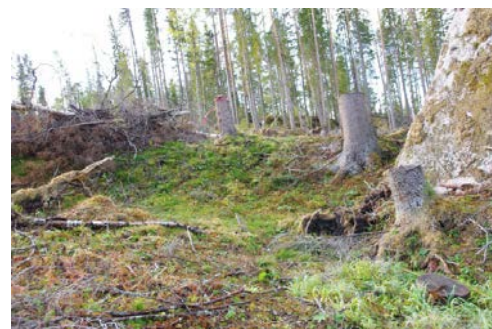
*Bild 10. Kulturstubbar vid odlingsröse. Bild 11. Nedsänkt rektangulär odlingsyta.*

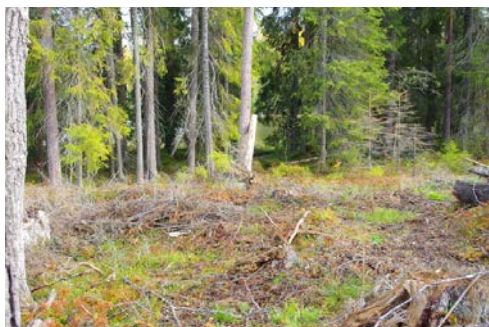
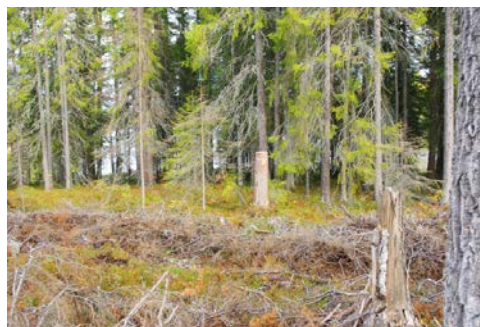
Bild 3-4 Opåverkad strandburen stenålderboplat.

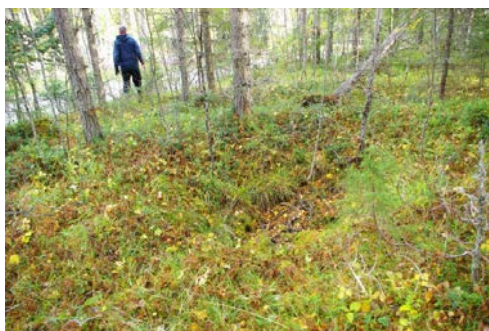
Bild 5. Opåverkad fångstgrop.

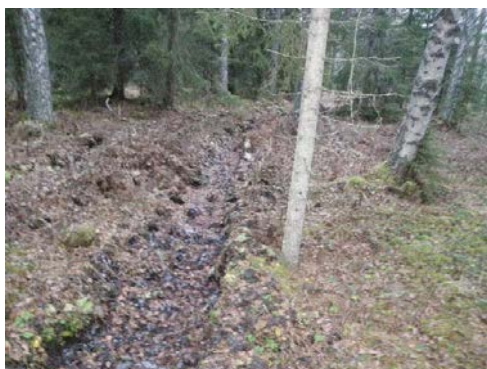
Bild 1. Körskada vid infart till området, men utanför fornlämningen.

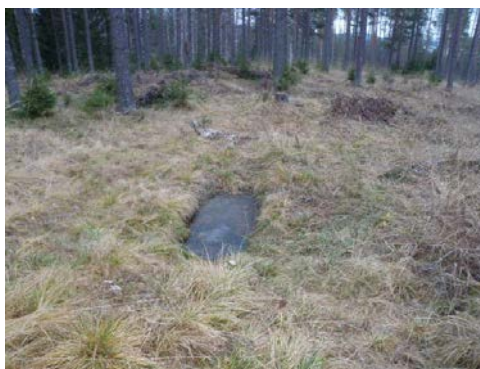
Bild 2. Mindre körskada inom fornlämningen.

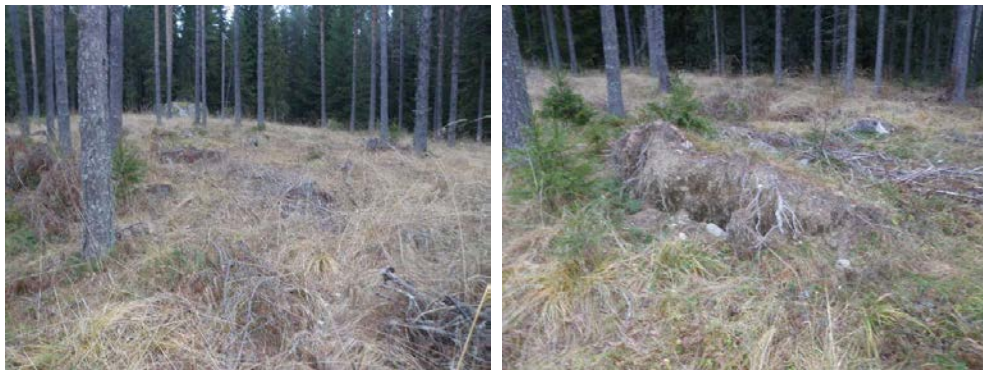
*Bild 3–4. Fossil åkeryta med tillbakavänd rotvälta.*

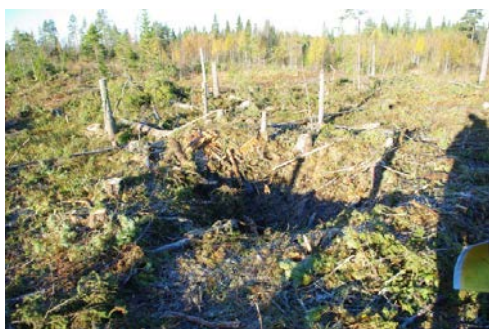
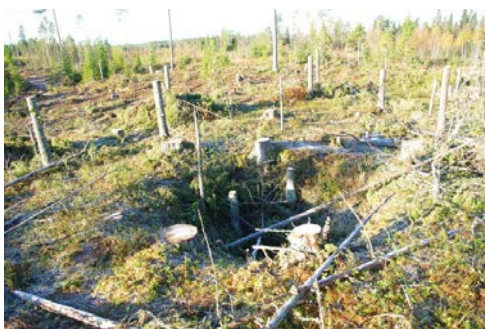
*Bild 1–2. Fångstgropar.*

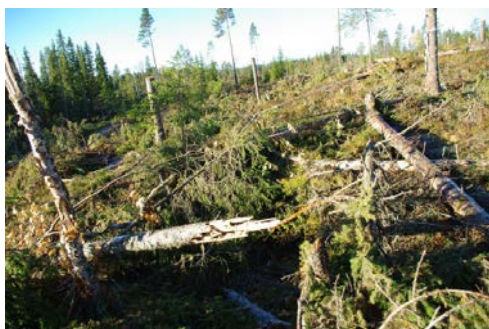
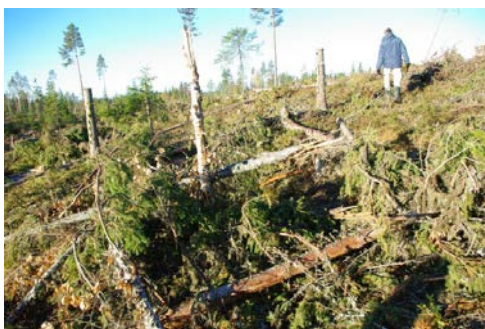
*Bild 3–4. Ris och kvarliggande mindre träd fanns kvar i anslutning till fångstgroparna.*

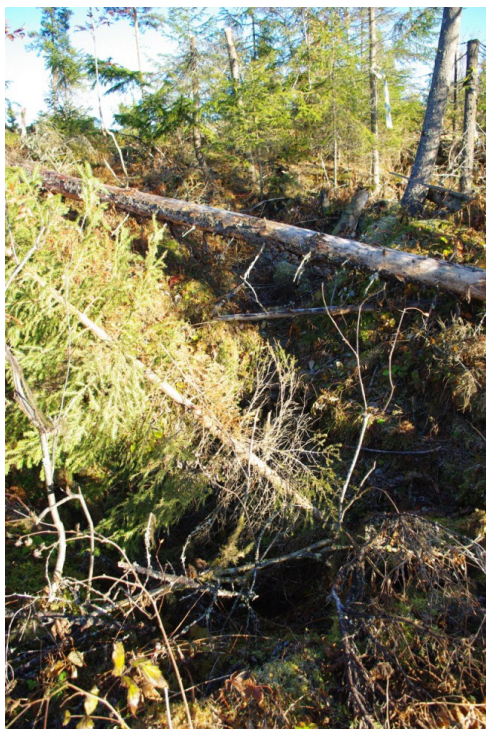
*Bild 5. Ej bortagen gran i en av fångstgroparna.*

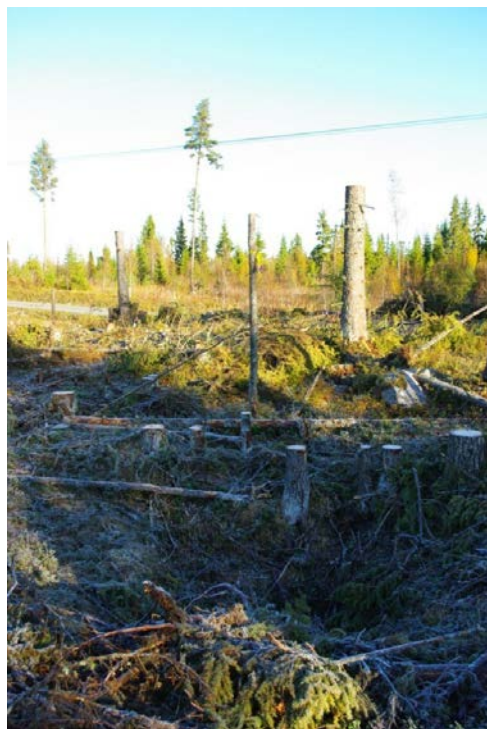
*Bild 6. Fångstgrop med kulturstubbe, full av nedrisning.*

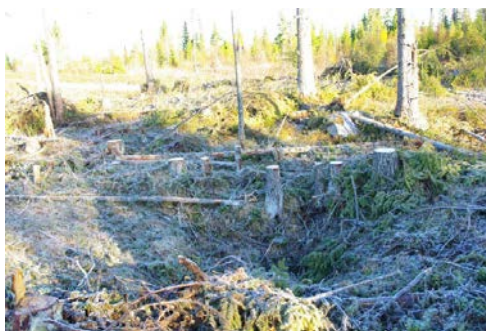
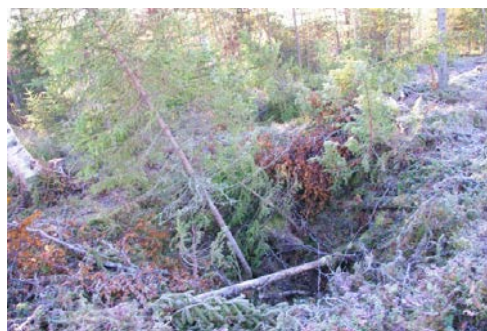
*Bild 7–8. Fångstgropar. I båda fallen nedrisade.*

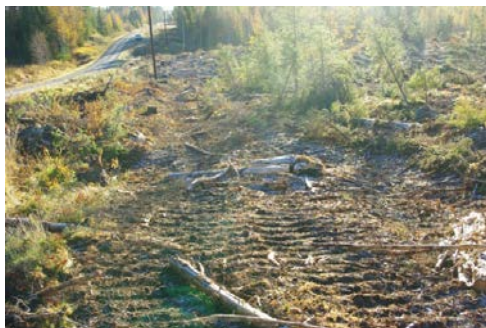
*Bild 9. Tryckmärken efter maskin i områdets ytterkant.*

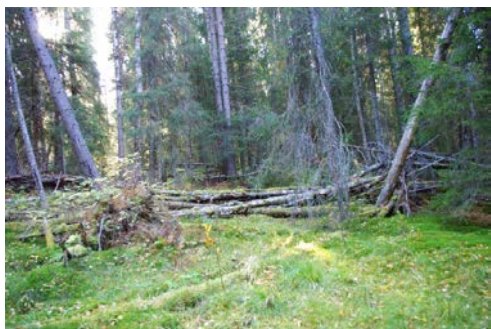
*Bild 5. Gamla vinfällan inom området.*

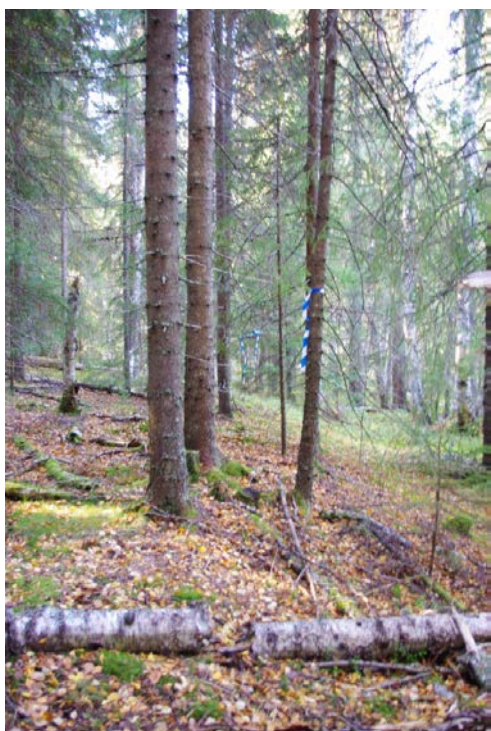
*Bild 7. Utbandad markerad terrasskant.*

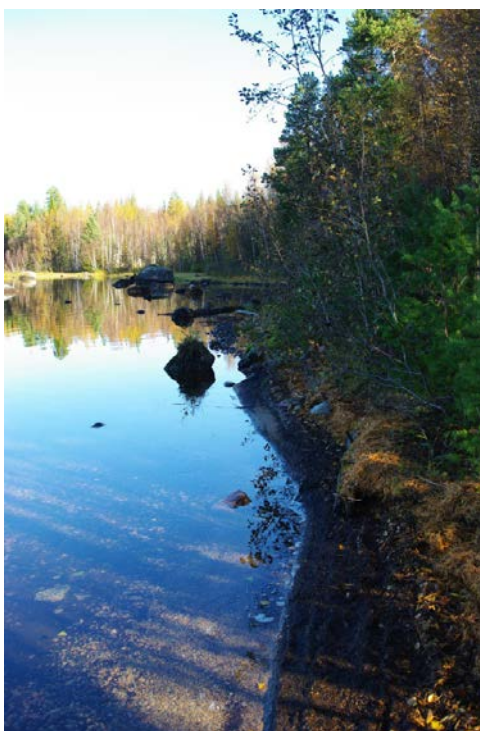
*Bild 8. Strandkant där skärvsten från boplatsen förekommer i vattnet.*

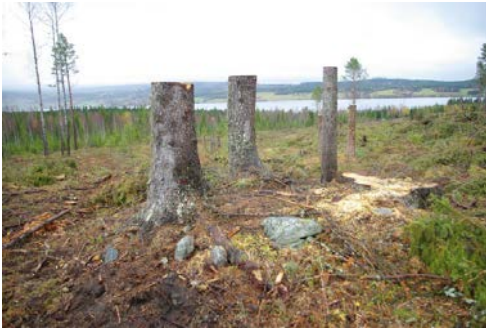
*Bild 1. Kulturstubbar på odlingsröse.*

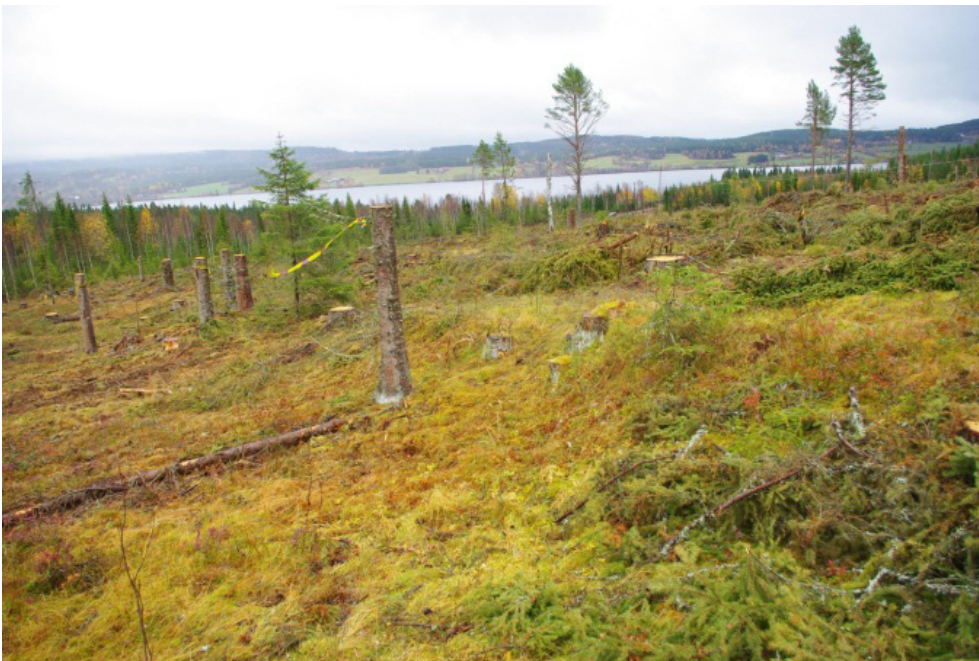
*Bild 3. Terrasskant och odlingsröden utbandade med band och kulturstubbar.*

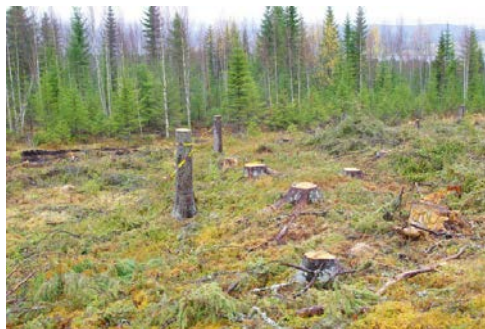
*Bild 5. Terrasskant utmarkerad.*

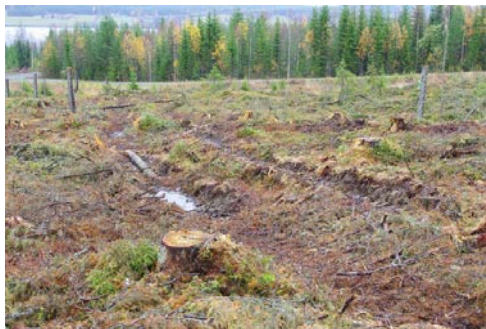
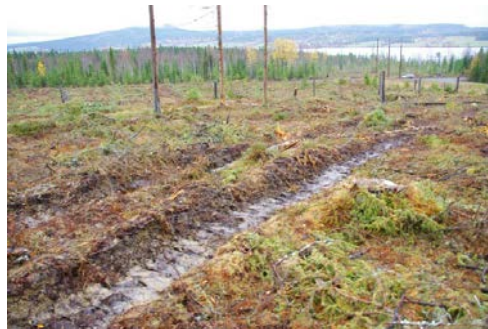
*Bild 6 och 7. Körskador.*

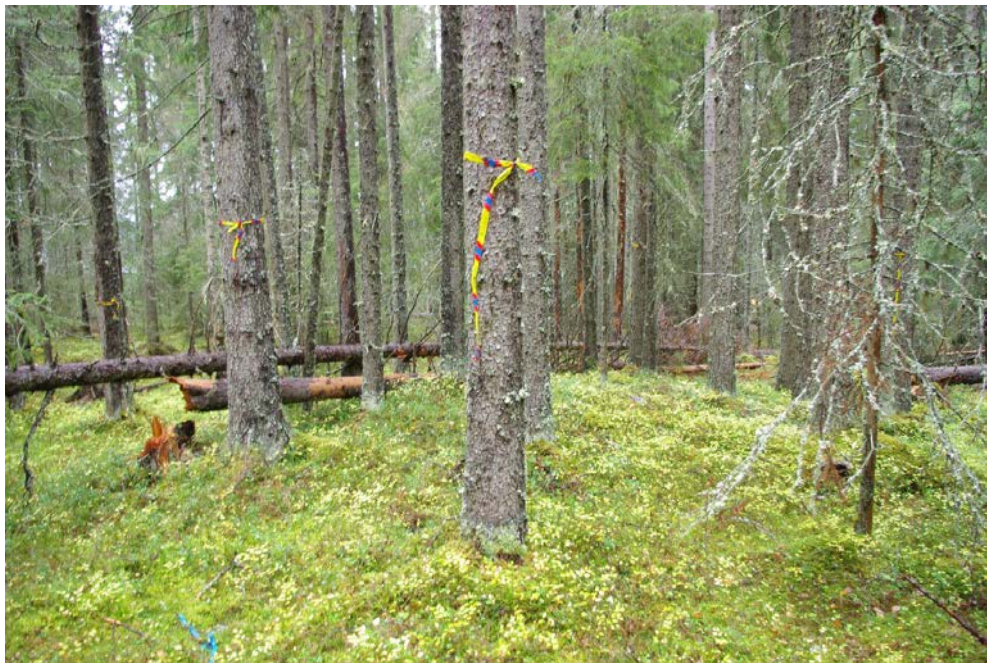
*Bild 4. Bandmarkering av röse.*

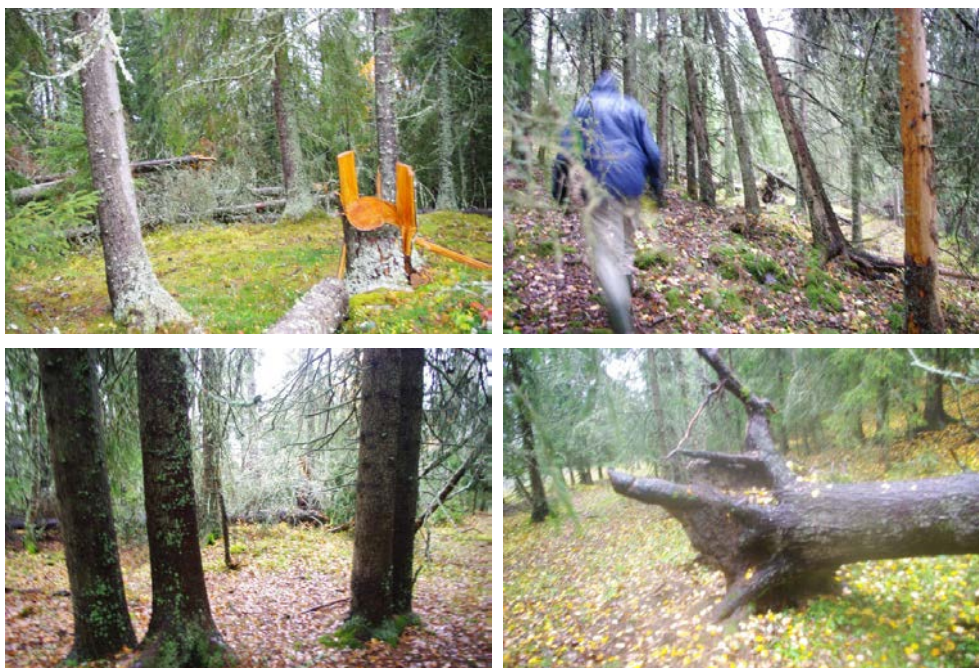
Bild 1–4. Miljöbilder.

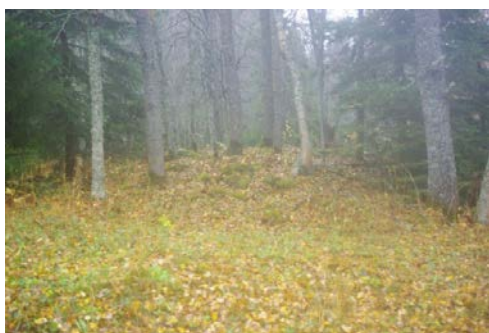
Bild 5. Gravröset.

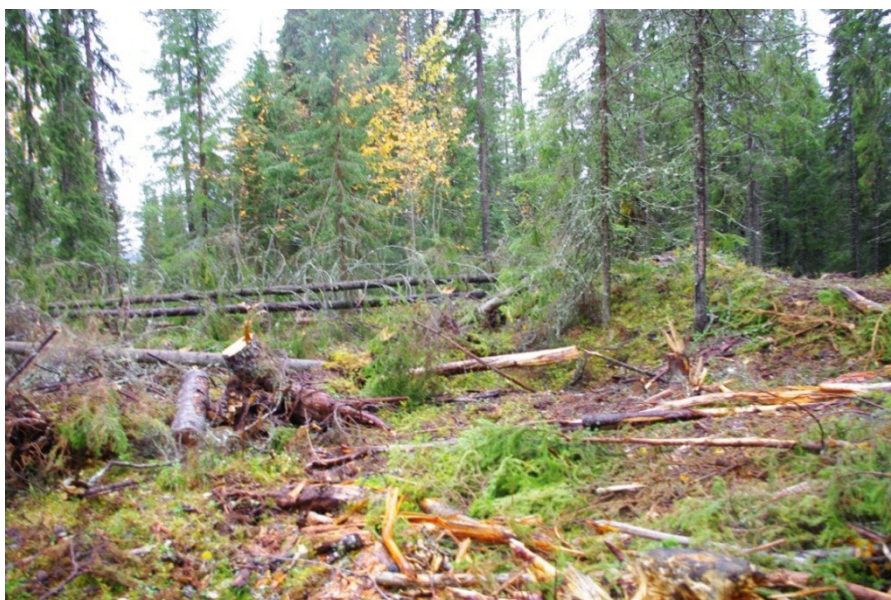
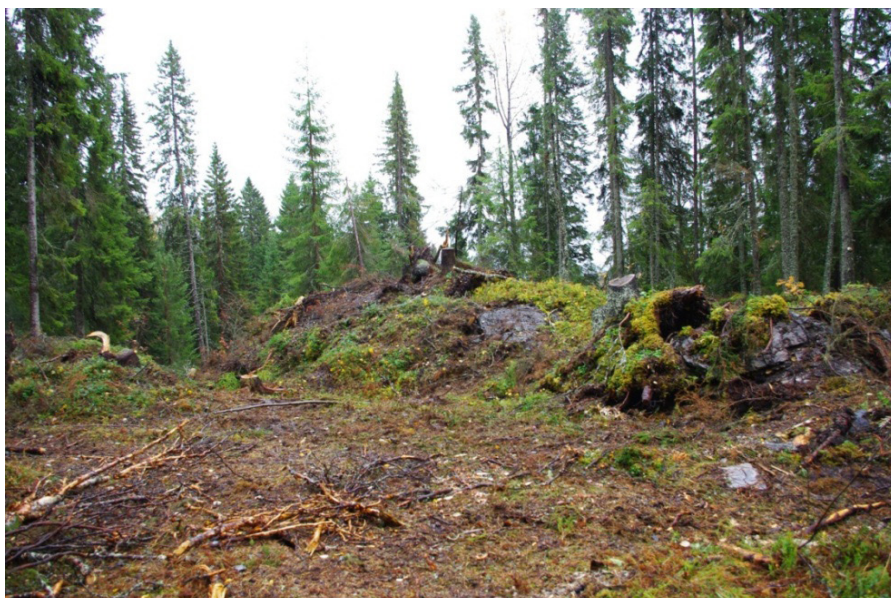
Bild 1. Ställvis mycket ris och kvarliggande träd. Bild 2. Hopsamlad stubb och rismaterial.

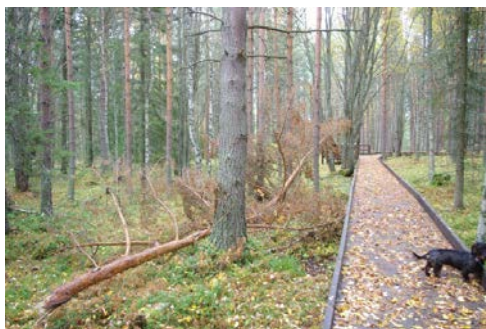
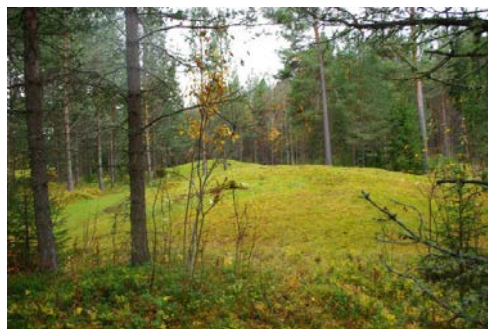
*Knäckt träd bredvid ramp*

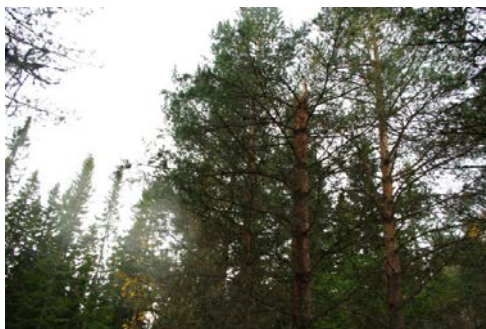
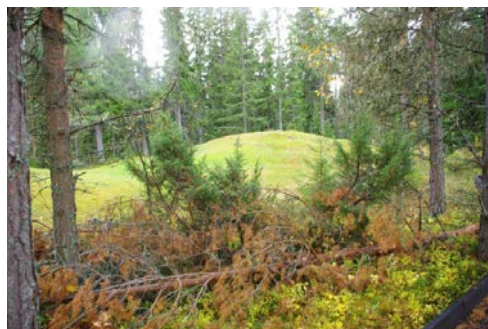
*Knäckt trädtopp*

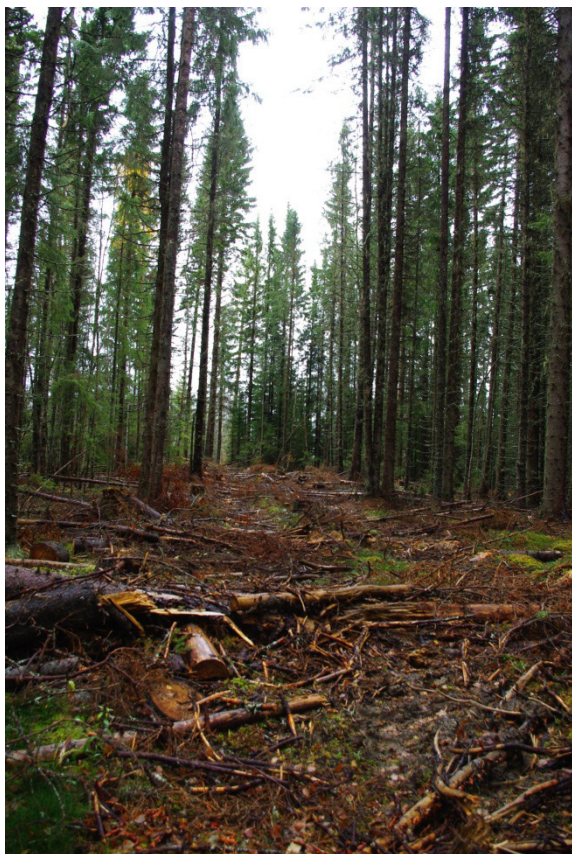
*Bild 7. Skotarvägen.*

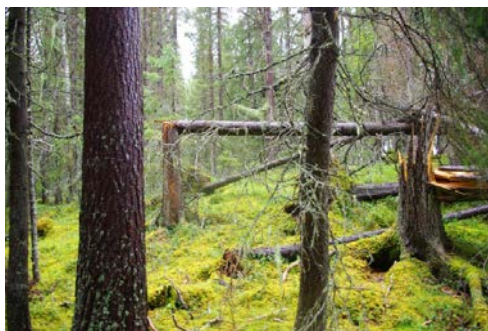
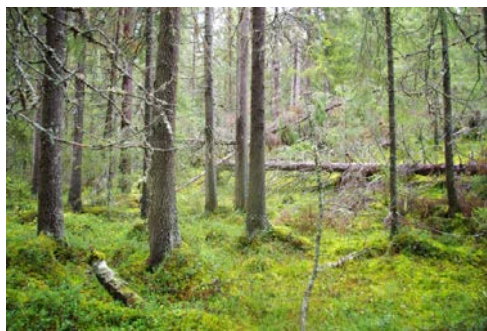
*Bild 1. Enstaka knäckt träd i området. Bild 2. Enstaka vindfällan i området.*

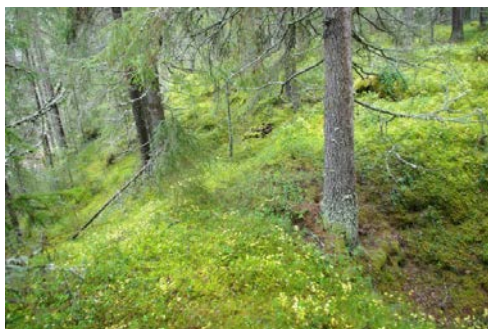
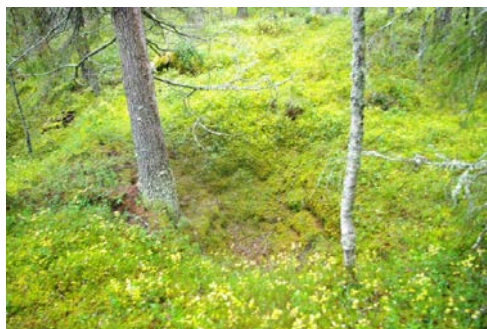
*Bild 3. Träd i kanten till fångstgropen. Bild 4. Opåverkad fångstgrop.*
