# Stormskador och fornminnen

Delmoment 3: Fältinventering av skogliga åtgärder i  
Jämtlands län efter stormarna Hilde och Ivar hösten 2013.

Länsstyrelsen  
Jämtlands län

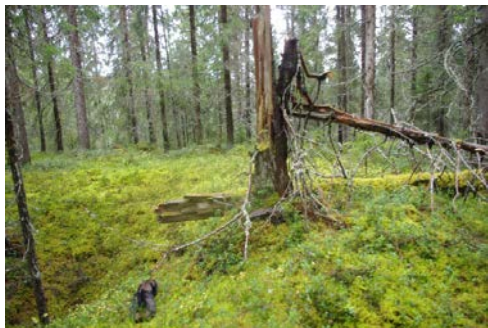
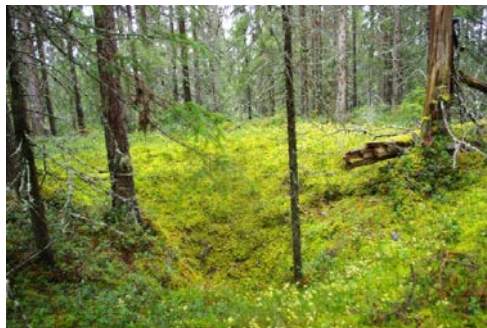
*Bild 5. Gammalt knäckt träd vid en fångstgrop. Bild 6. Sönderblåst träd i utkanten på fångstgrop.*

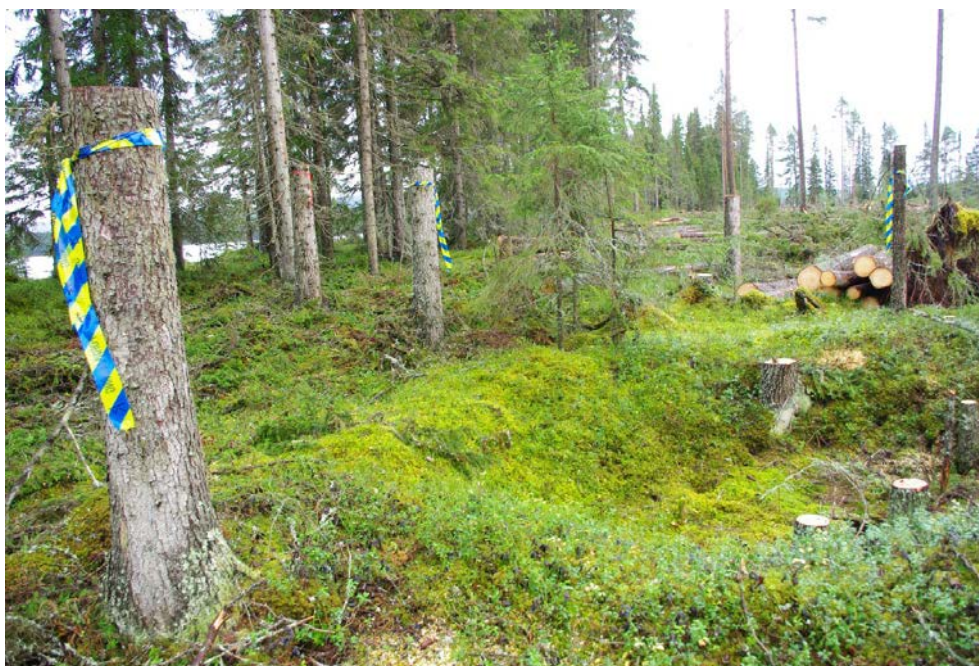
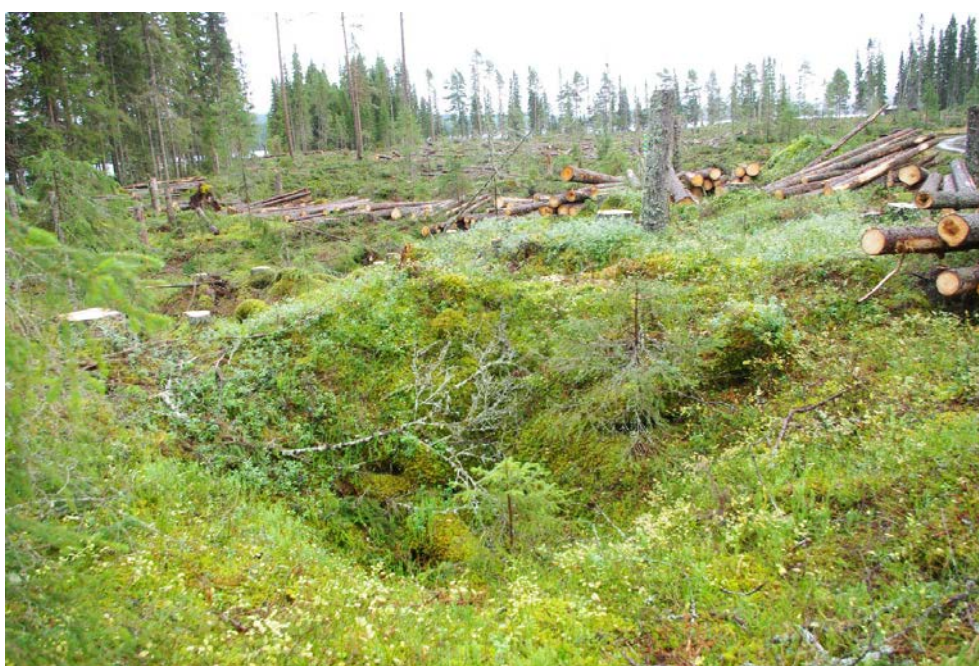
*Fångstgropana var utbandande och markerade med kulturstubbar i avverkningsområdet*

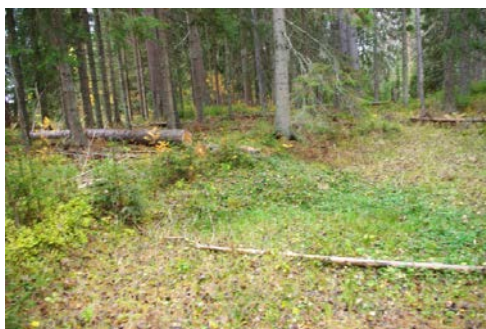
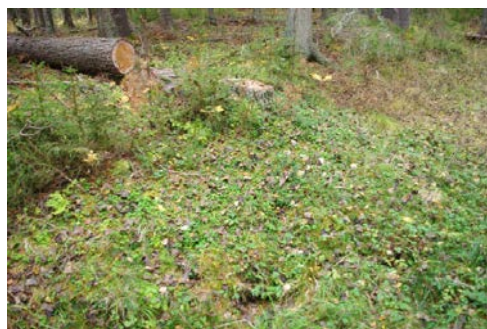
Bild 1–2. Åtgärdad rotvälta på kolbotten.

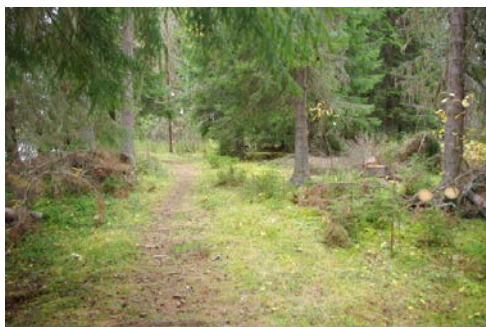
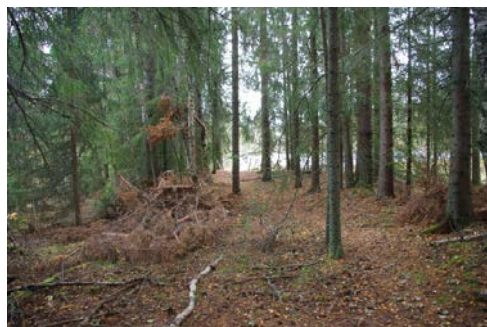
Bild 3–4. Återställd stig.

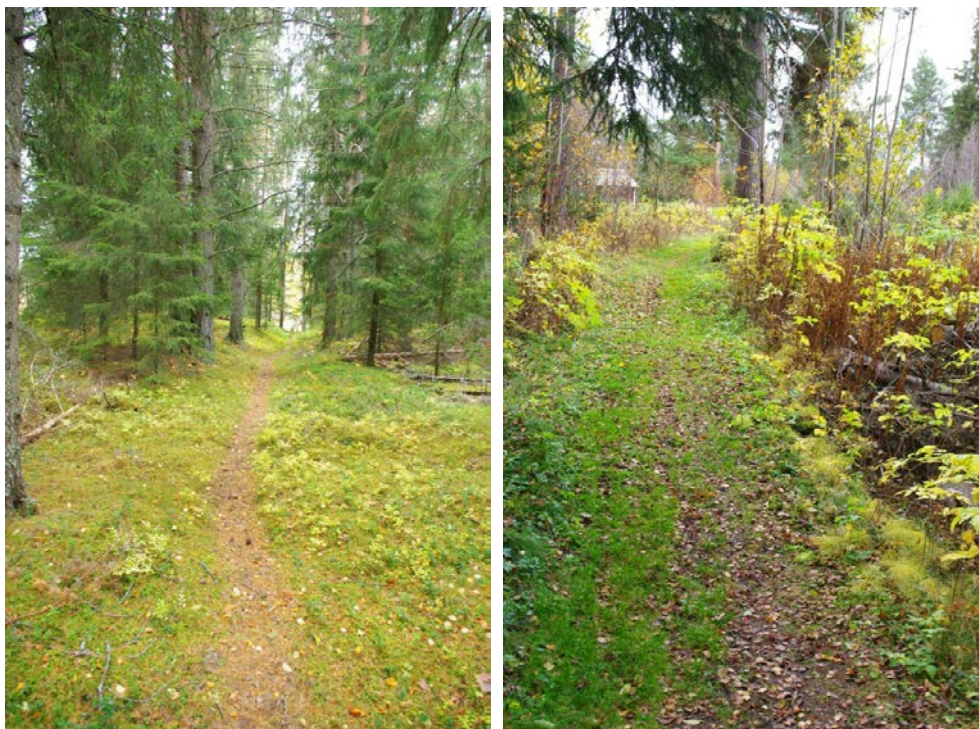
Bild 4–5. Vindfällda träd borttagna från stigen

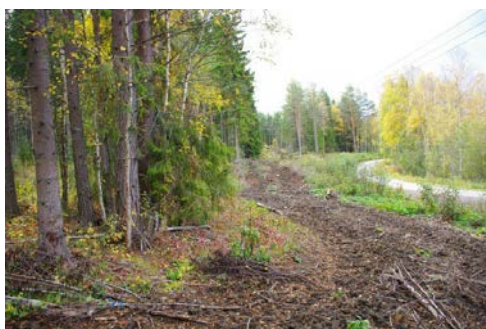
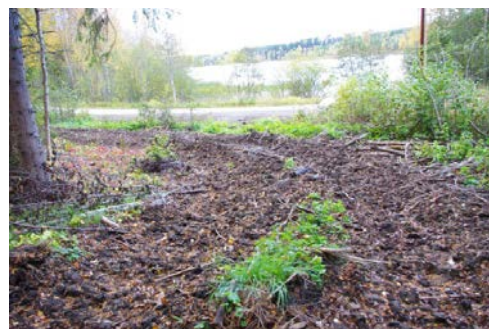
Bild 1–2. Körsador i ytterkanten av fornlämningsområdet.

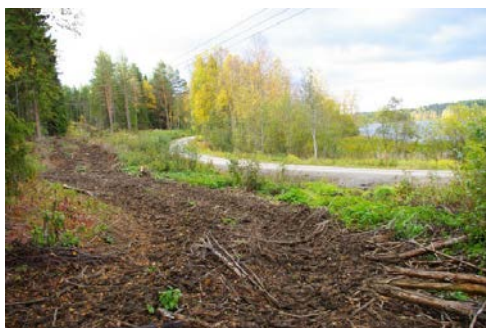
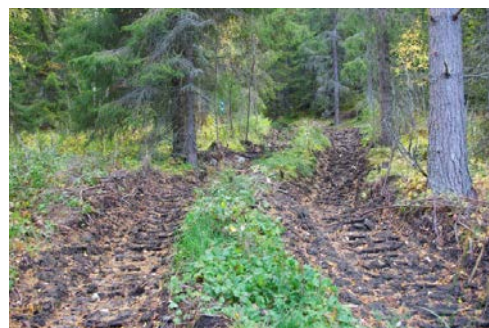
Bild 3–4. Väg där skogsmaskin kört i fornlämningens ytterkant.

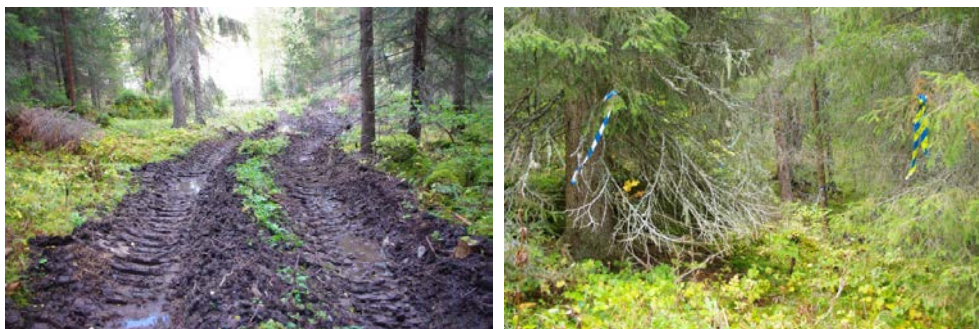
Bild 5. Körspår i fornlämningens ytterkant.

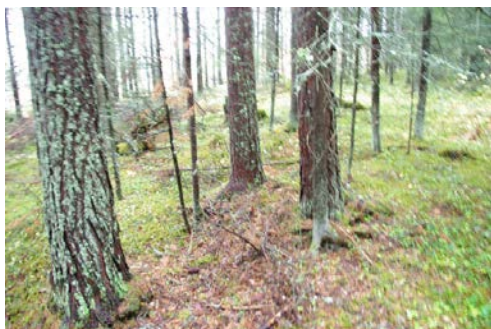
Bild 1. Stensättning Raä Brunflo 251:1.

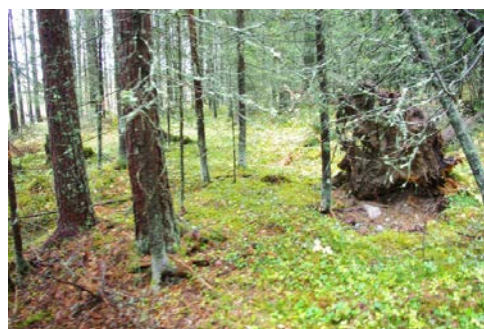
Bild 2. Rotvälta strax intill stensättning Raä Brunflo 251:1.

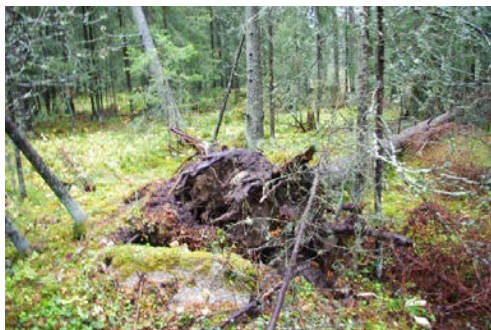
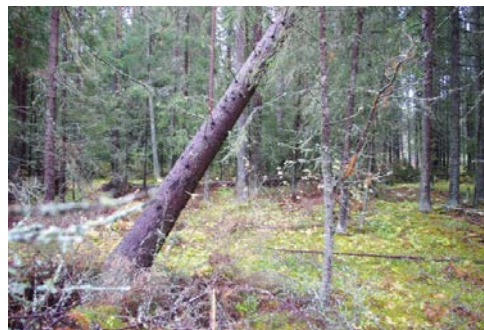
Bild 3–4. Stormskador i stensättningarnas närområde.

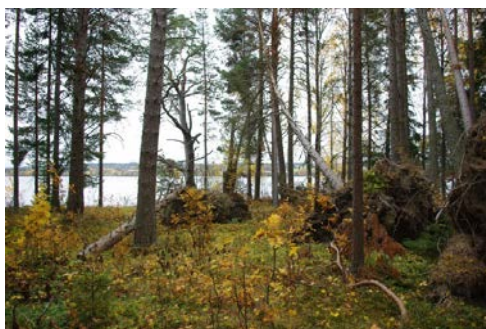
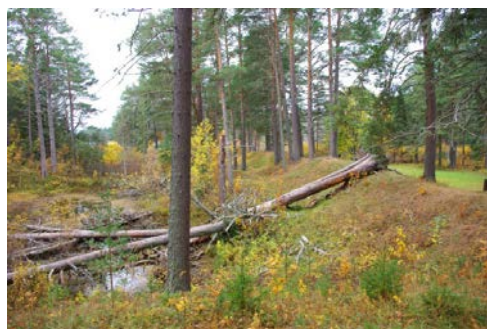
Bild 1–2. Rotvältor inom skansområdet.

| Åtgärder: | Återkoppling till markägare, skogsbolag och Skogsstyrelsen |

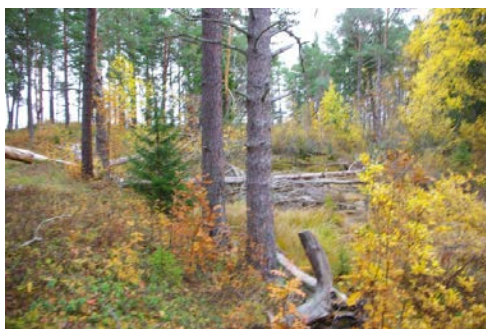
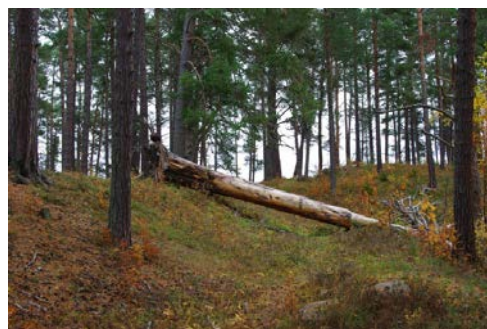
Bild 2–4. Stormfällda träd i vallgraven och på vällen.

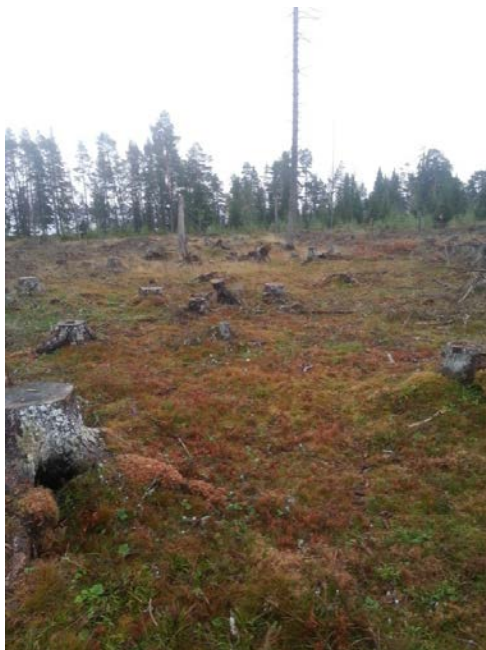
Bild 1. Odlingsyta (bassängformad åker).

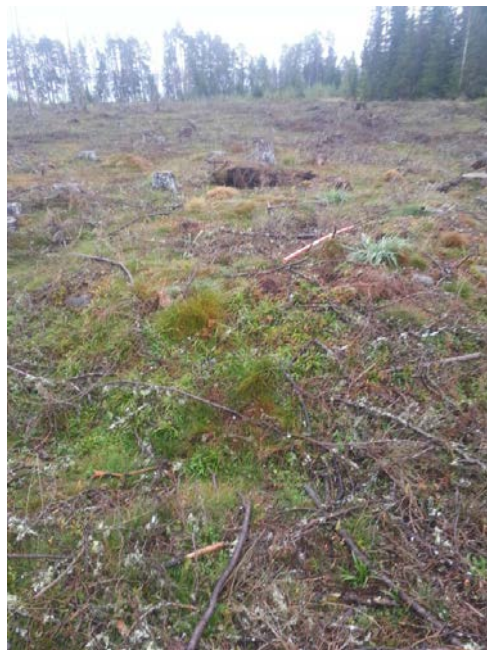
Bild 2. Gravhög.

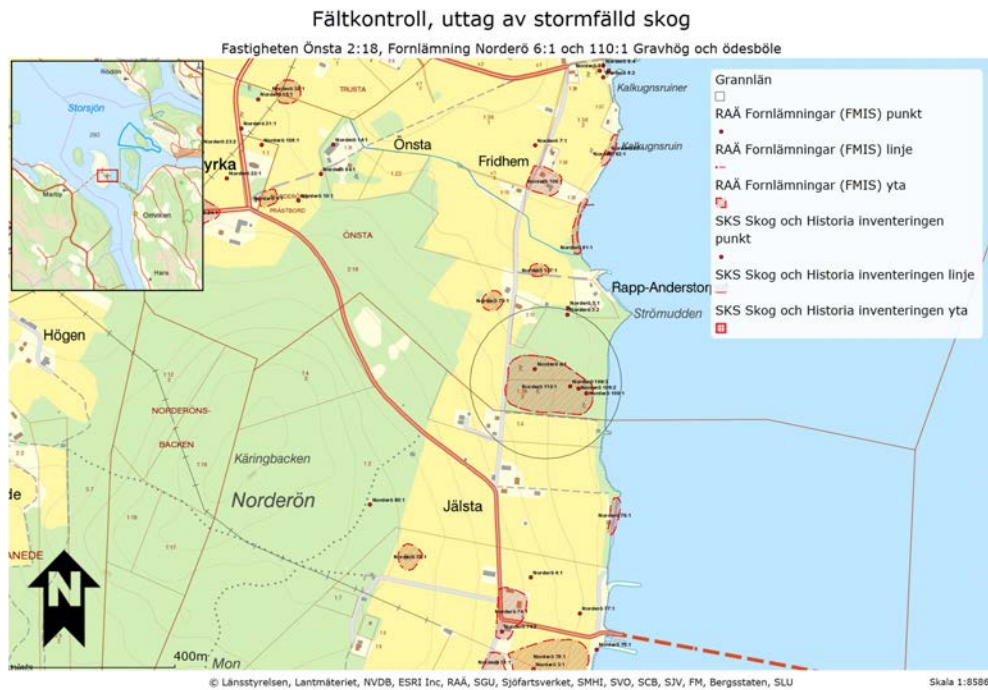
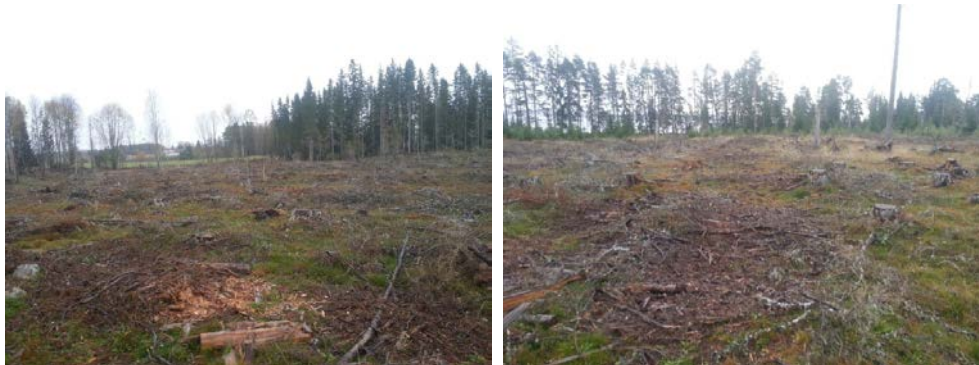
Bild 3–4. Översiktsbilder.

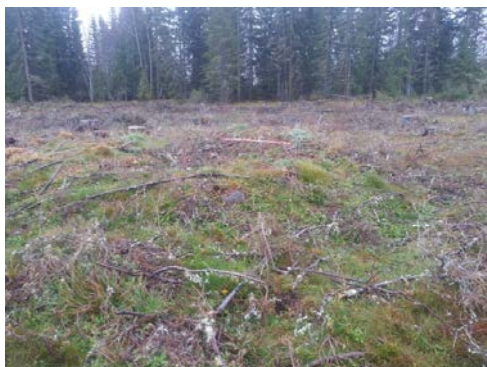
Bild 5. Gravhög.
