Sammanställning över 2022 års vattendragsrestaurering

Jämtlands län

UTGIVEN AV: Länsstyrelsen i Jämtlands län, december, 2022

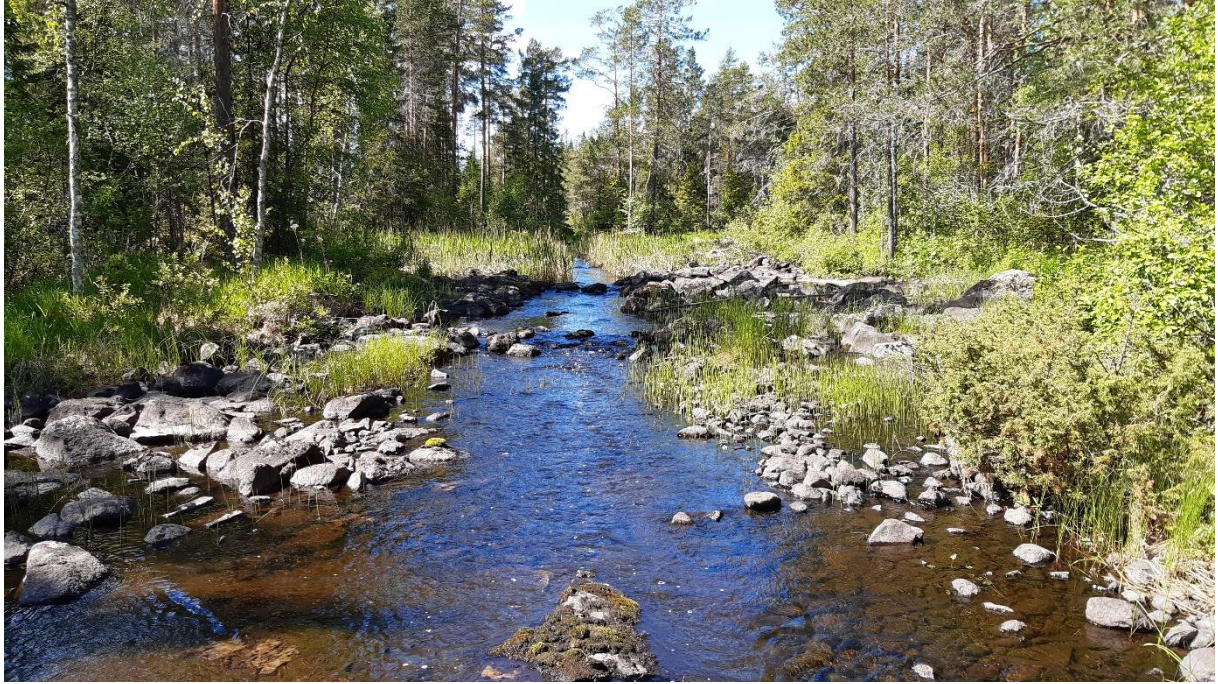
Figur 32. Mellansjön före restaurering, bild tagen uppströms.

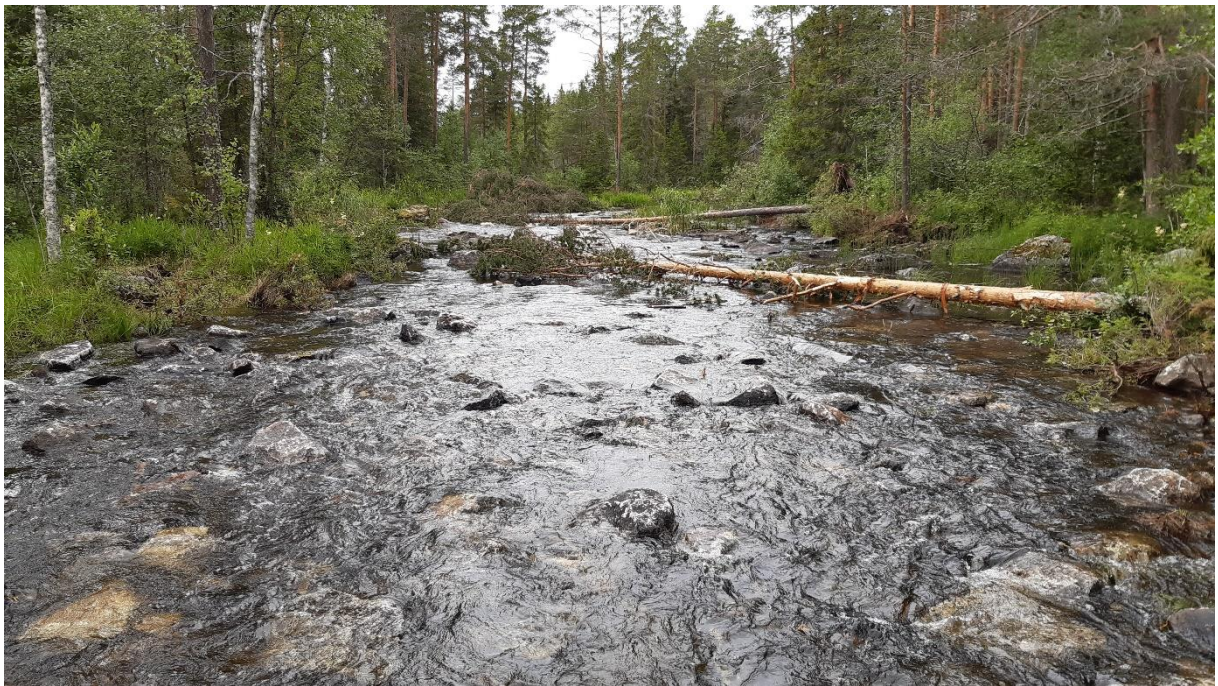
Figur 33. Mellansjön efter restaurering, bild tagen uppströms.

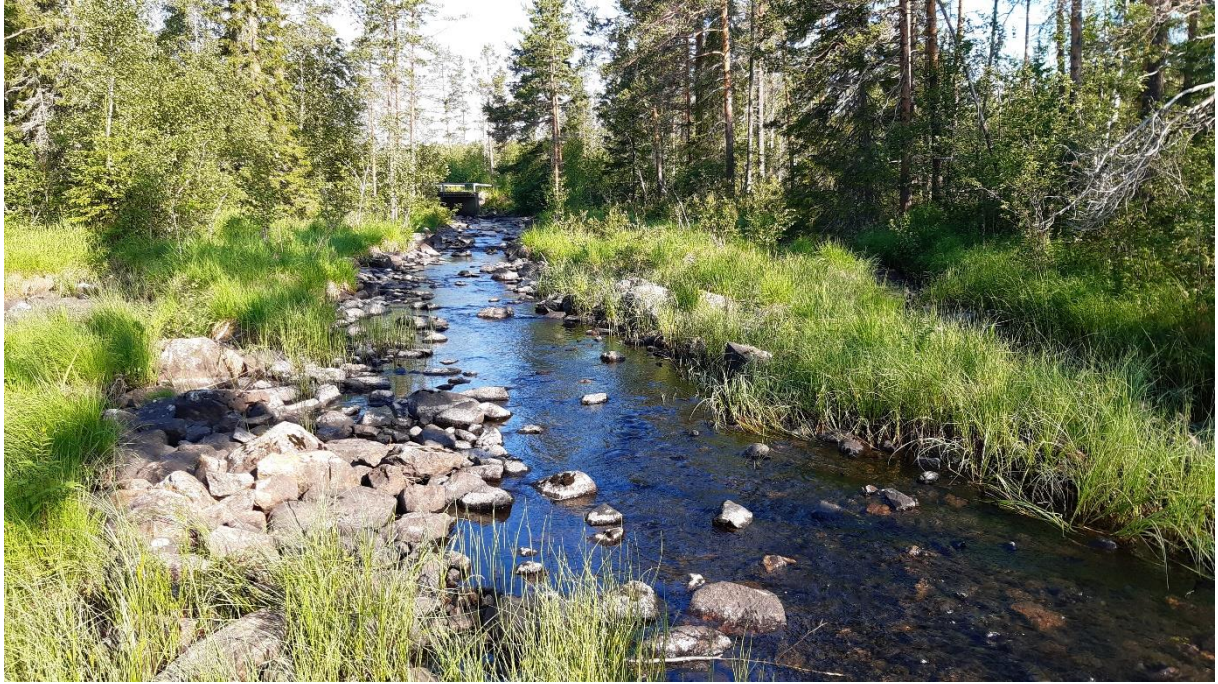
Figur 34. Fettjeån före restaurering, bild tagen uppströms.

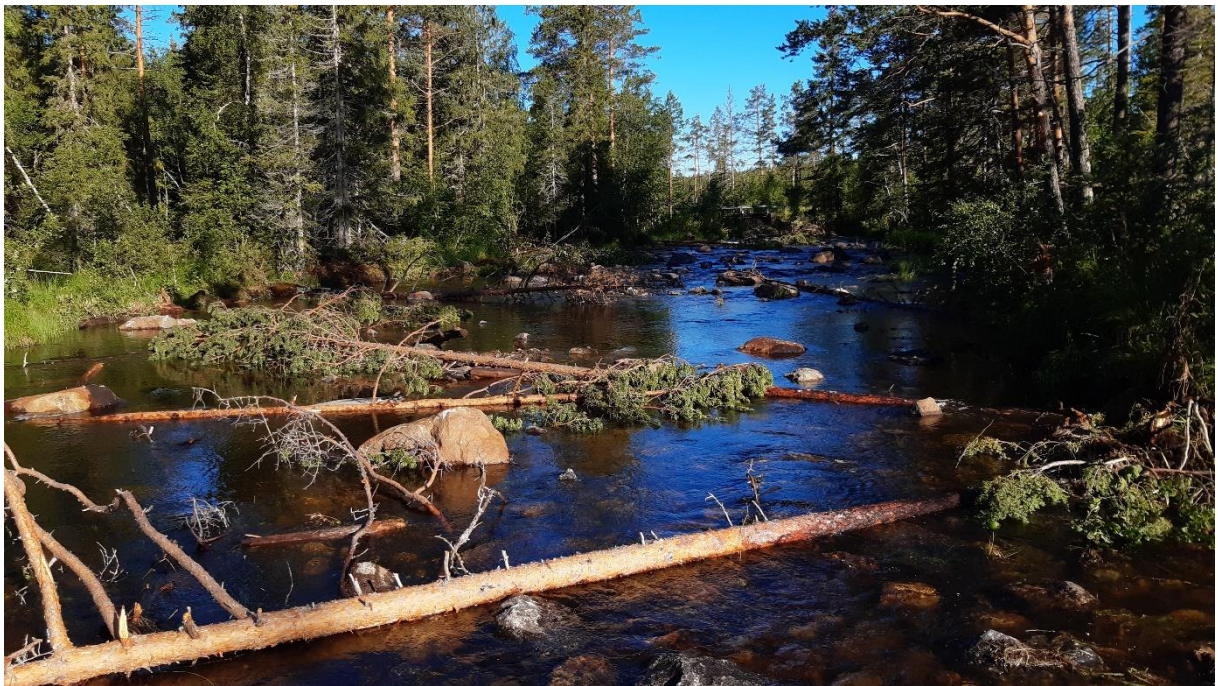
Figur 35. Fettjeån efter restaurering, bild tagen uppströms.

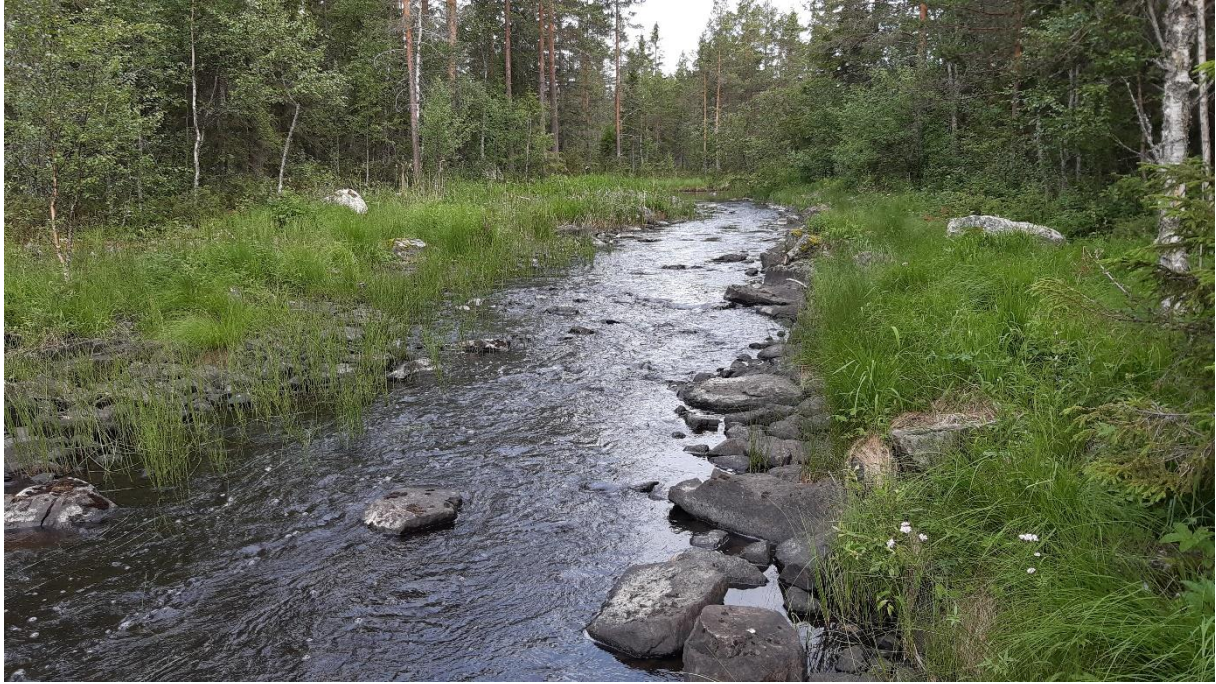
Figur 36. Fettjeån före restaurering, bild tagen uppströms.

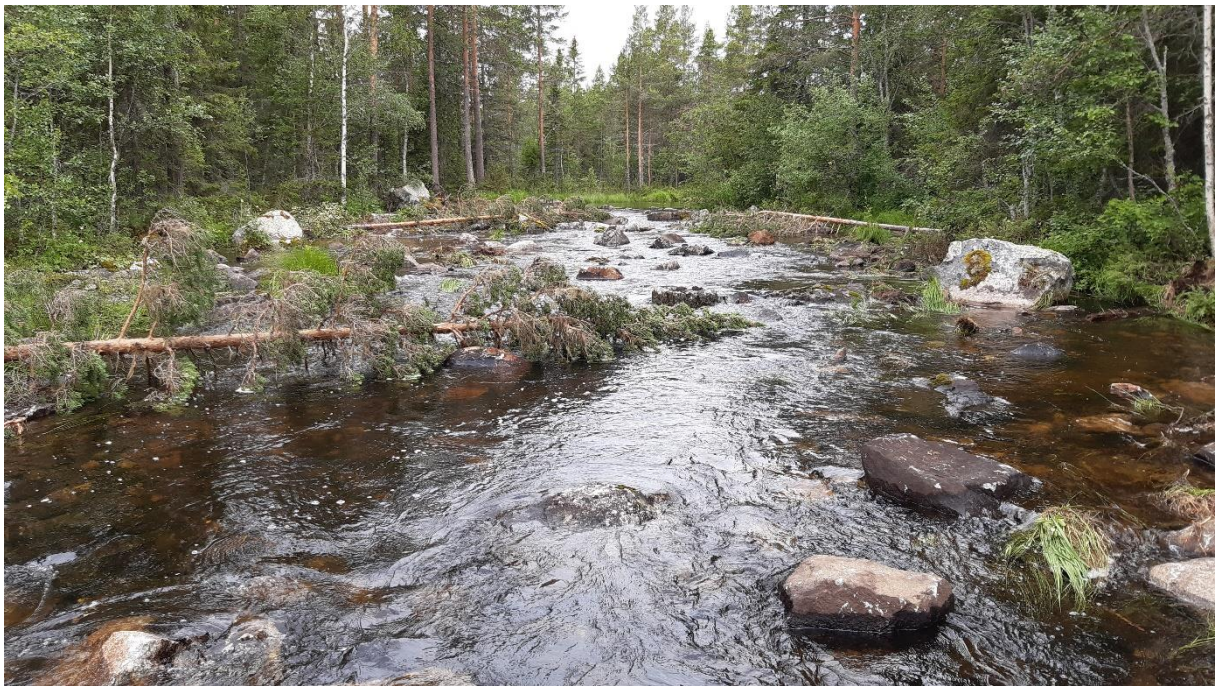
Figur 37. Fettjeån efter restaurering, bild tagen uppströms.

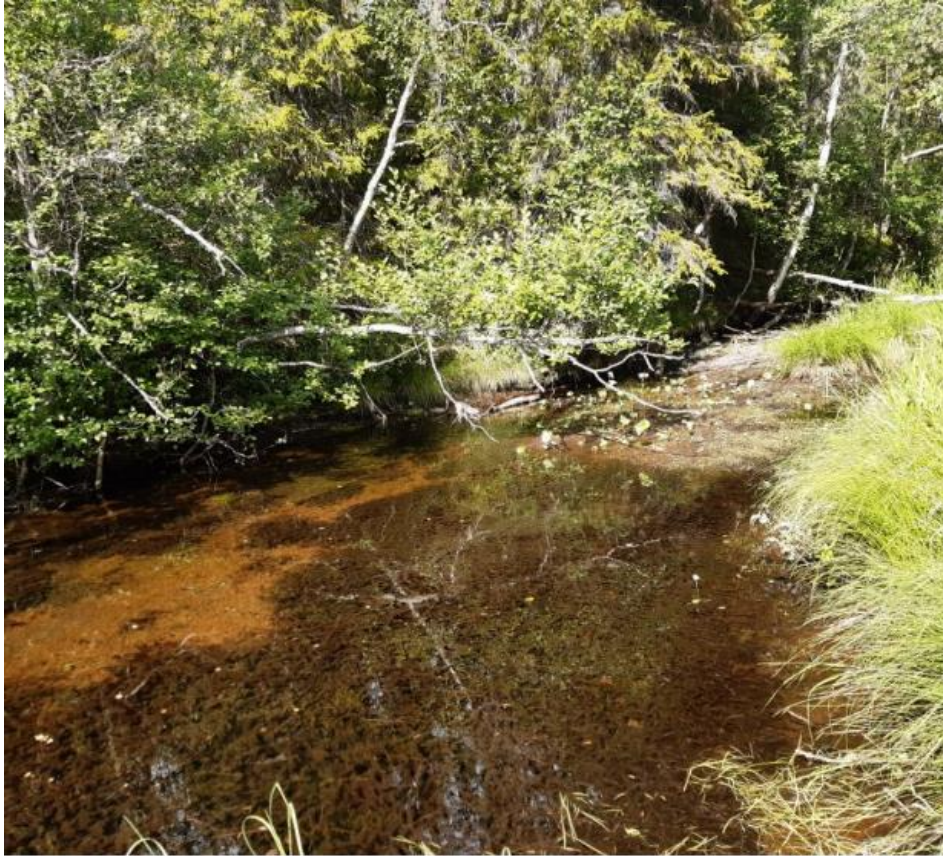
Figur 43 Före restaurering, nedströms sidofåra i Arån.

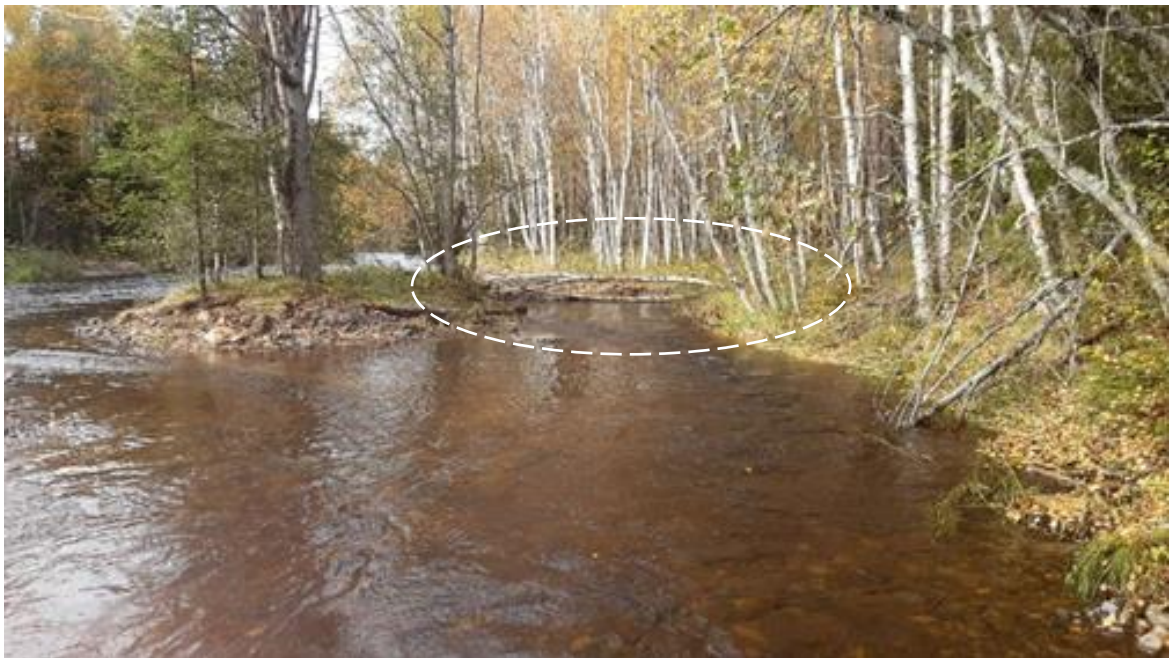
Figur 51. Efter restaurering, öppnad ytterkurva i Fuan, jämför figur 50.

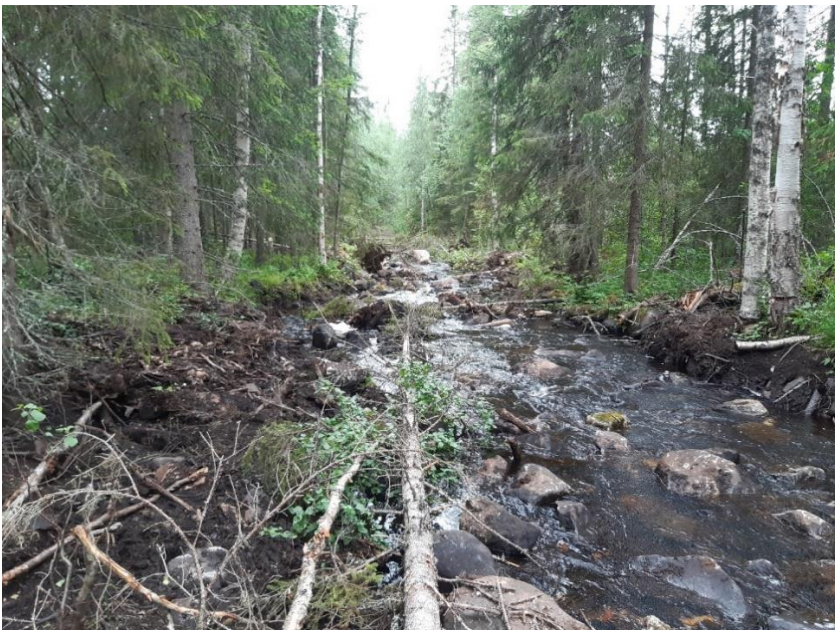
Figur 54. Efter restaurering är vattendraget breddat med fler livsmiljöer, Nällsjöån 2022.

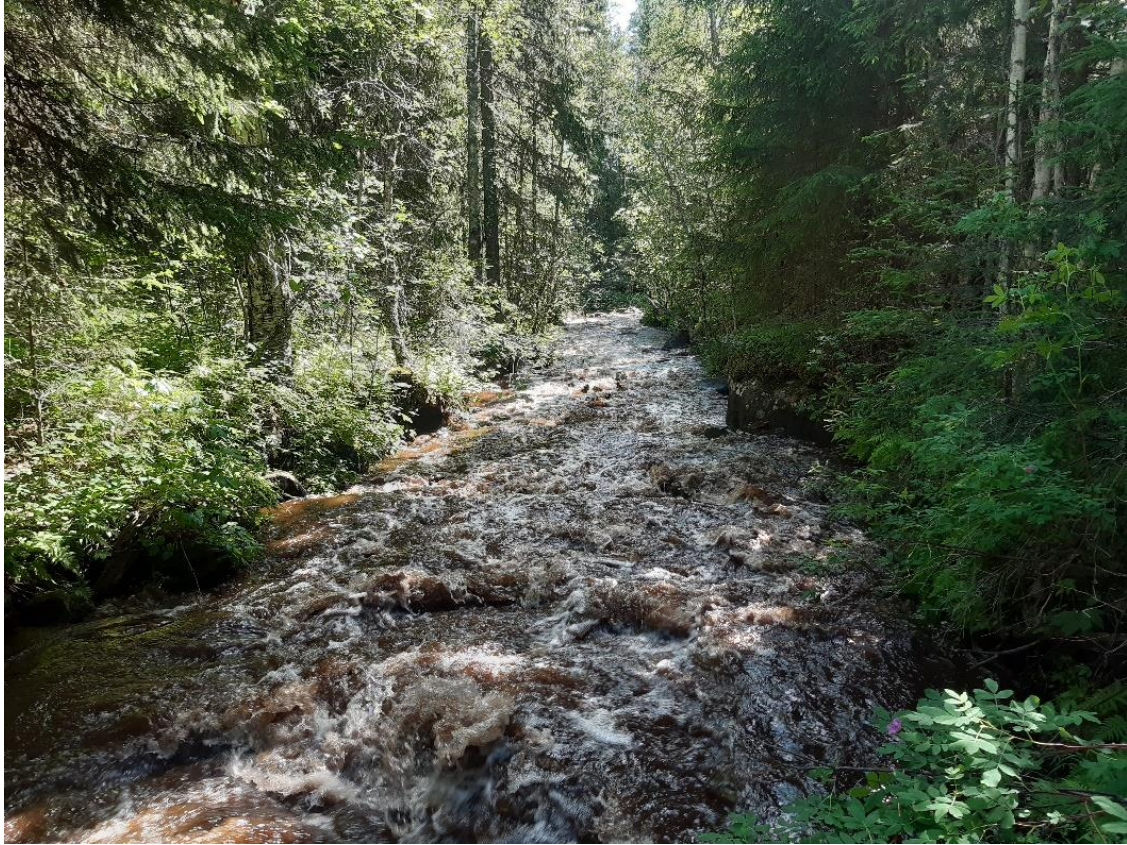
Figur 55. Före restaurering, Nällsjöån.
