Damminventering i Lillån från Multen 2012

Inventering av tio dammar i Lillån från Multens avrinningsområde

Utgivare: Länsstyrelsen i Örebro län

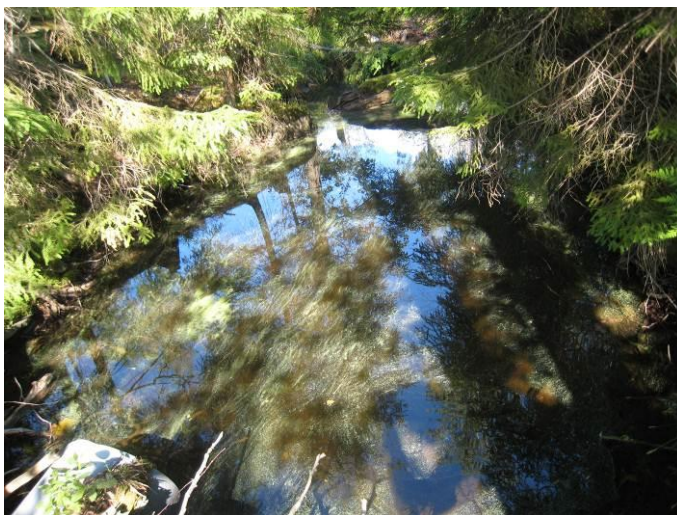
Figur 4. Början på kanalen från Stora Sirsjön

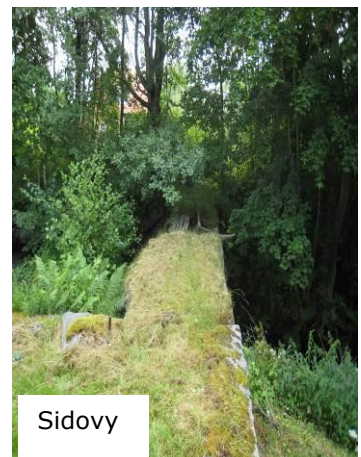
Skada

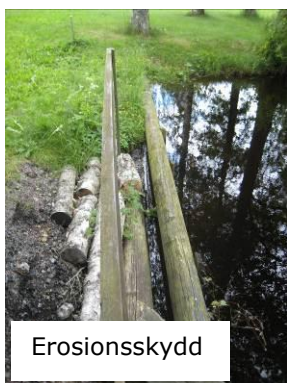
Erosionsskydd

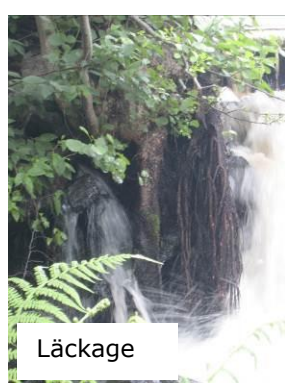
Omfattande läckage vid sidan av utskoven, genom dammkroppen.

Läckage

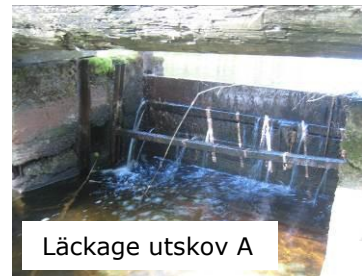
Läckage utskov A

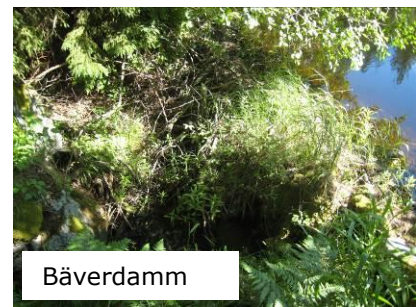
Bäverdamm
